AP-383-2026
AGF

**FICHA DE COMUNICADO DE APEO DE ARBOLADO VIARIO (AP383/26)
PARTE 1ª**

UBICACIÓN: Z.V. Jardines de Hércules

Árbol: *Robinia pseudoacacia* 'Casque Rouge'

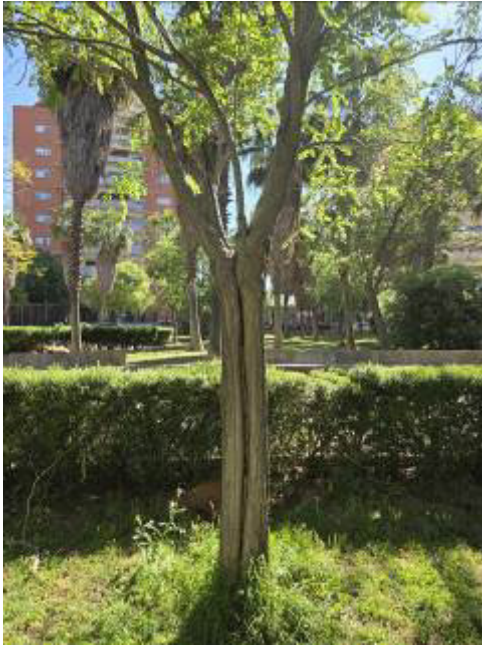
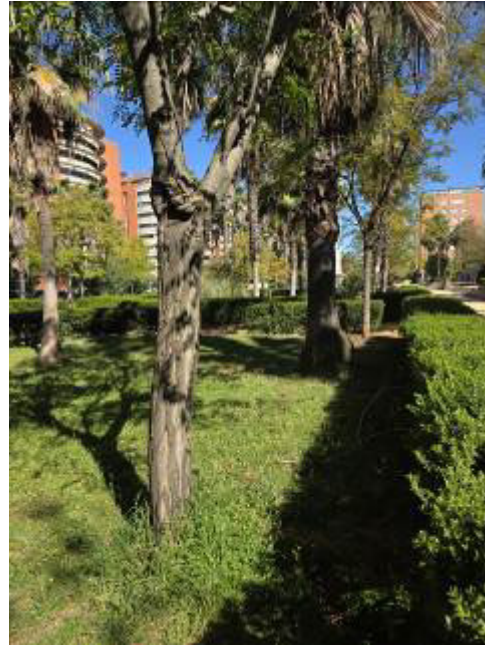
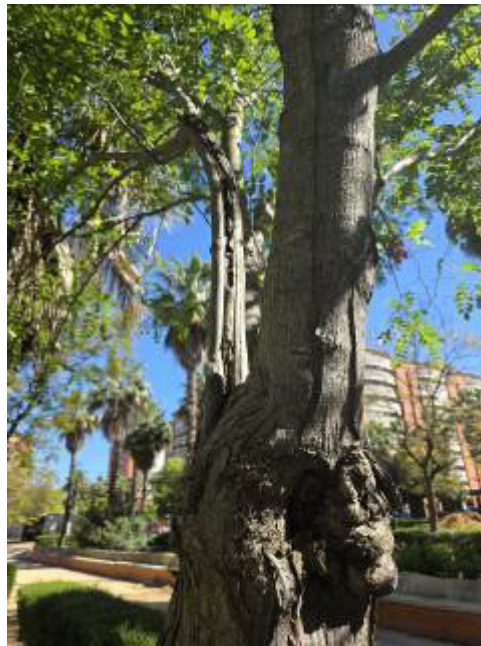
9. FOTOGRAFÍAS:

6. **LESIONES GRAVES:** Cavidades longitudinales de 10cm de ancho a lo largo del tronco, en la base de los dos ejes codominantes que conforman la copa, y otras circulares, de 15cm de diámetro en la cruz principal, donde se aprecia la pudrición activa de la madera interna. Esta debilidad afecta en total a un 30% del perímetro visible y se extiende en interior.

8. **OBSERVACIONES:** Daños graves e ineludibles a nivel radicular como consecuencia de la renovación de la instalación subterránea de riego. Se produce el desgarrar de raíces leñosas, a menos de un metro del tronco, dentro de la zona de anclaje crítico, lo que implica la inestabilidad irreversible del ejemplar, con alto riesgo de fallo, encontrándose ya en un rango significativo antes de la excavación por la pérdida de resistencia mecánica derivada de la pudrición de la madera en la estructura principal.
