**Expediente: 1/2026**

AP-384-2026  
AGF

**FICHA DE COMUNICADO DE APEO DE ARBOLADO VIARIO (AP384/26)  
PARTE 1ª**

Código Apeo: AP 384/26

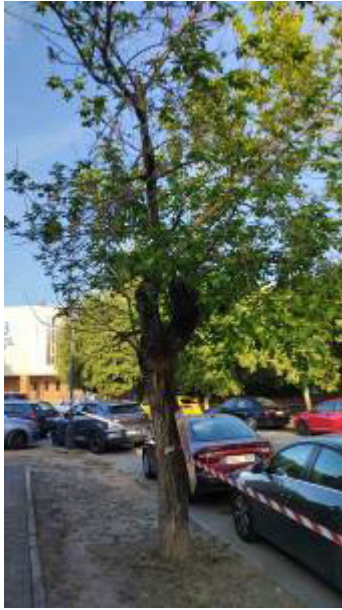
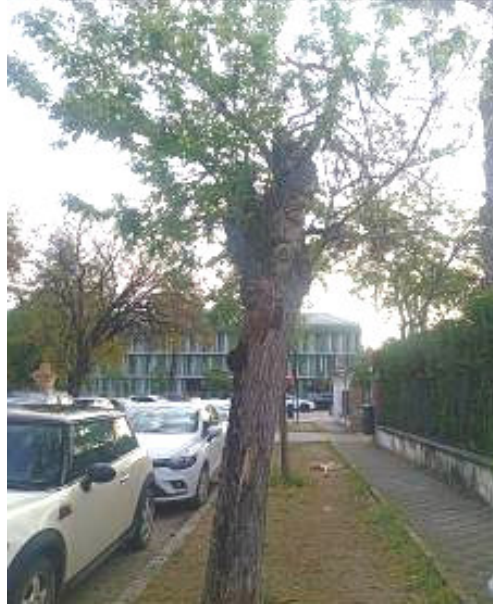
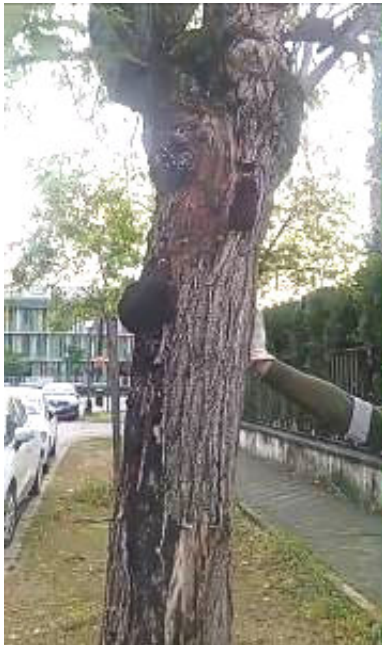
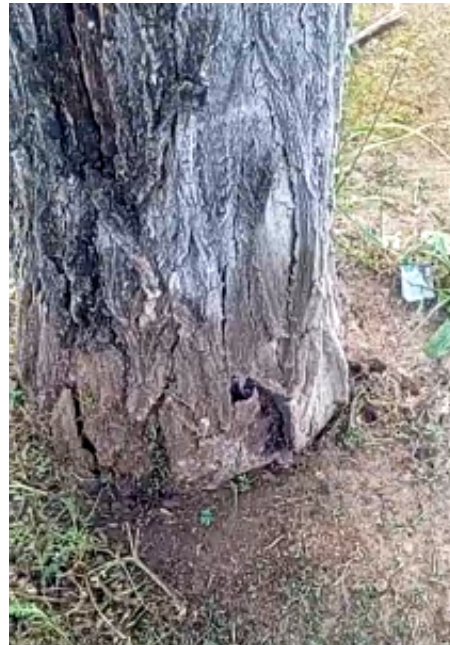
## 9. FOTOGRAFÍAS:

6. **LESIONES GRAVES:** Antecedentes de fractura de ramas. Oquedad de toda la estructura portante principal (tronco y cimales), con mínima pared residual, de 3 a 0cm según el tramo. Necrosis cambial en el tronco y amplias zonas descortezadas. Varios cuerpos fructíferos de género afín a *Inonotus sp.*, habituales en la especie, asociados a descomposición activa preferente de lignina. Madera visiblemente degradada en la zona basal, en contacto con el suelo, con probable progresión a nivel subterráneo.

7. **ESTADO GENERAL:** Árbol maduro, antiguamente desmochado y reiteradamente terciado, practica de poda actualmente en desuso en el arbolado ornamental por los graves perjuicios para el desarrollo implica, condicionando irreversiblemente la estructura de la copa y provocando lesiones de difícil compartimentación que suelen generar pudriciones de la madera interna. Avanzado decaimiento en copa (mortalidad de ramas del 40% del volumen actual) y disfuncionalidad en los tejidos asociados a lo largo del tronco.

8. **OBSERVACIONES:** Especie relativamente poco longeva, de madera blanda, con tendencia a la rápida descomposición y debilidad estructural en etapas maduras de desarrollo tras podas agresivas, como las del historial del ejemplar. Alto riesgo de fallo por rotura o vuelco. Inestabilidad del anclaje radicular detectada durante la inspección periódica del arbolado

Por la presente se informa que se ha procedido, sin autorización previa, al apeo de un ejemplar maduro de *Acer negundo*, situado en calle Isaac Peral, debido a la grave degradación estructural del ejemplar, con descortezado extenso y cuerpos fructíferos vigorosos de hongos xilófagos a lo largo del tronco, desde la base, hasta la cruz principal. El fuste se encuentra totalmente hueco, incluida la base de los cimales, con escasa pared residual remanente, quedando ostensiblemente reducida su capacidad de carga. Durante la inspección rutinaria, se detecta la inestabilidad del árbol, aparentemente como consecuencia de la disfuncionalidad y descomposición del anclaje radicular. Además, es evidente la regresión definitiva de la copa, con mínimo volumen de brotación y abundantes ramas secas. Las debilidades mecánicas descritas son graves e irreversibles, y, en el momento de la tala, el ejemplar presenta un elevado riesgo de fallo.
