ÚNICO.- Autorizar el apeo de **un ejemplar de *Brachychiton populneus* con ID nº 81, situado en el Distrito Los Remedios, en la Avda. Presidente Adolfo Suárez (AP-409-2026).**

SOLICITUD DE APEO DE ÁRBOL VIARIO (AP-409-2026) PARTE 1ª

Código: AP-409-2026

Ubicación: 51744. Avenida Presidente Adolfo Suarez.

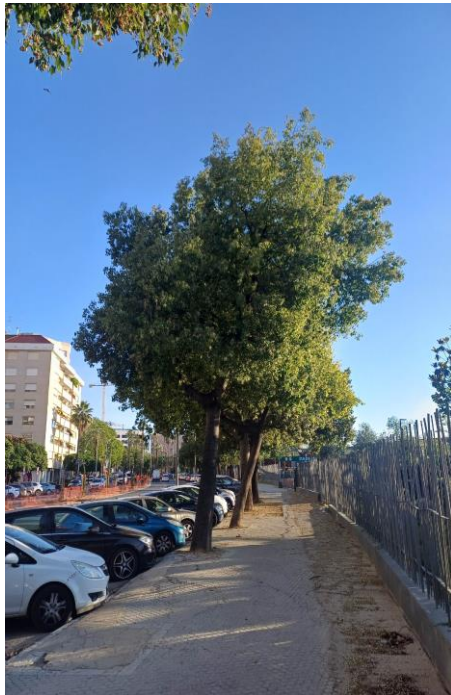
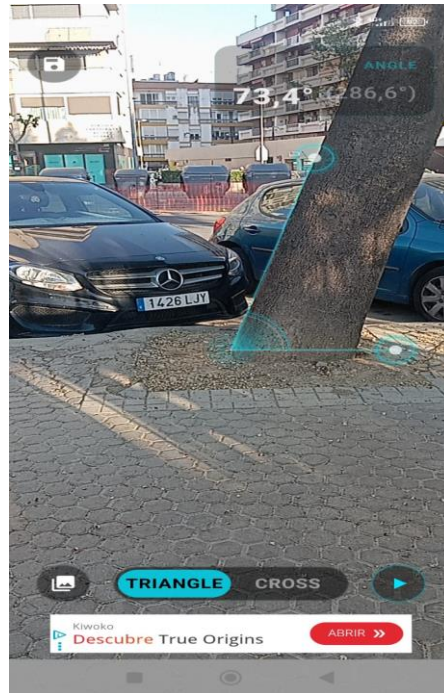
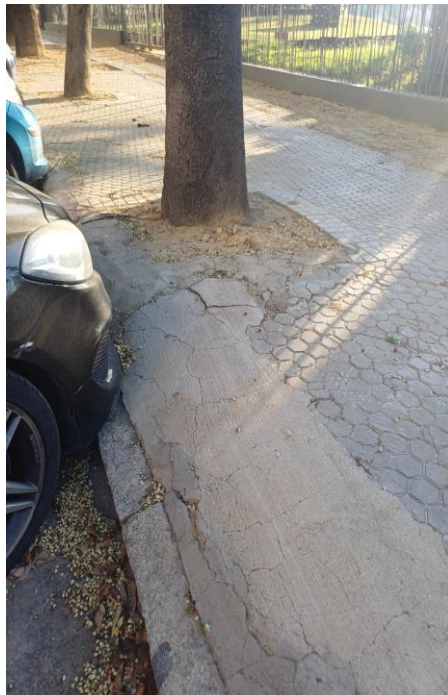
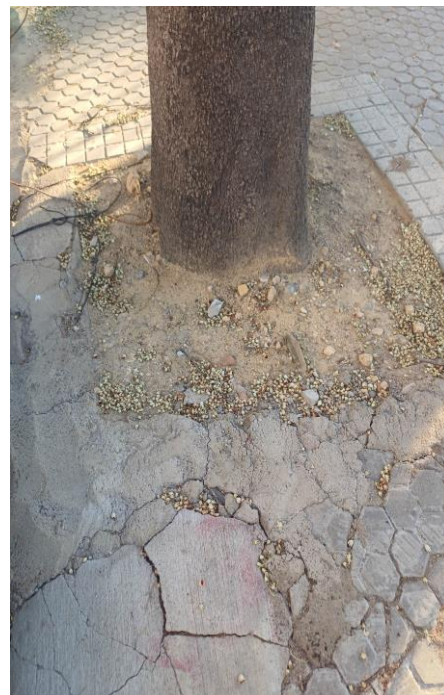
13. FOTOGRAFIAS:

ESTADO GENERAL: Estabilidad estructural comprometida. Alcorque reducido.

OBSERVACIONES: Desadaptación generada en su sistema radicular. Su marco de plantación no permite una ampliación de su alcorque no invasiva.

Solicitamos la tala de dicho ejemplar por criterios de gestión. Tras valorar el ejemplar teniendo en cuentas las obras que se van a ejecutar en su entorno. Solicitamos la tala del dicho ejemplar por criterios de gestión. Dichas obras van a causar desadaptación en su sistema radicular el cual ya sufrió daños en unas obras recientes. A causa de estas obras se van a eliminar los bordillos de su alcorque en un ejemplar con una inclinación de unos 17° en tronco por lo cual se va a ver su estabilidad estructural, seriamente comprometida en un futuro inmediato. Hay que recalcar que su plato radicular muestra un levantamiento de unos 15 cm por encima del nivel del acerado.

1. **FECHA:** 18 de mayo de 2026.
2. **SITUACIÓN:** Avenida Presidente Adolfo Suarez.
3. **Distrito:** Los Remedios.
4. **ESPECIE:** *Brachychiton populneus*.
5. **ID:** 81
6. **P.C. (cm):**133.
7. **ALTURA (m):** 11
8. **ALCORQUE (m):** 1 X 1 m
9. **LATITUD DE ACERADO(m)** Acerado al mismo nivel.
10. **LESIONES GRAVES:**
 - Inclinación acusada en tronco de 17°.
 - Levantamiento del plato radicular 15 cm por encima del acerado.
 - Daños en raíces por obras.
11. **ESTADO GENERAL:**
 - Estabilidad estructural comprometida.
 - Alcorque reducido.
12. **OBSERVACIONES:**
 - Desadaptación generada en su sistema radicular.
 - Su marco de plantación no permite una ampliación de su alcorque no invasiva.
