FICHA DE SOLICITUD DE APEO DE ARBOLADO VIARIO (AP-193-16) PARTE 1ª

Código: AP-193-16
UBICACIÓN: Calle Diego Girón
Nº ID: 570
Árbol: Ulmus sp.

FICHA DE APEO DE ARBOLADO VIARIO (AP-193-16) PARTE 2ª

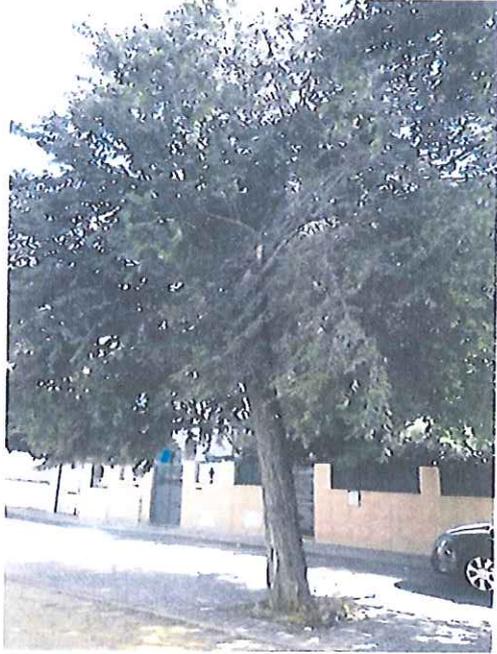
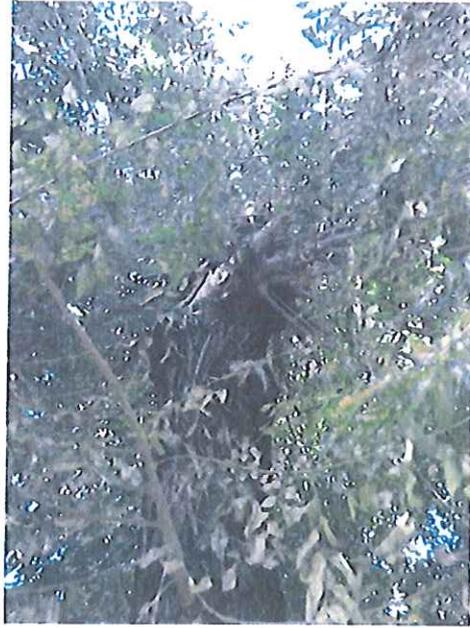
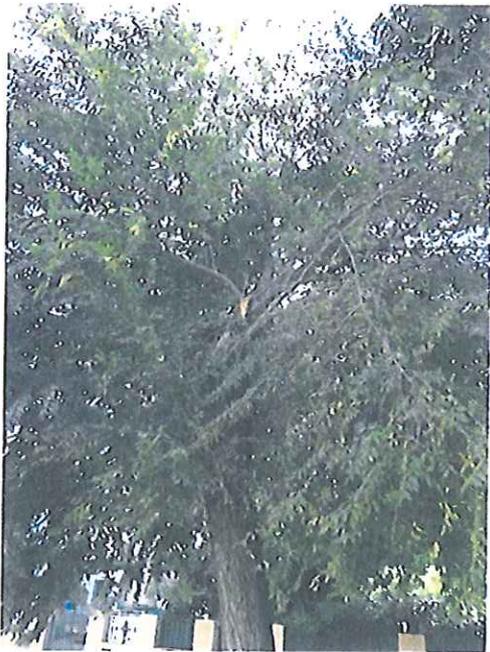
Árbol: ULMUS SP. Nº ID 570

Por la presente se solicita autorización, para proceder al apeo de un ejemplar de olmo (*Ulmus sp.*) situado en la calle Diego Girón, al presentar estado de peligro por caída de ramas y posible caída del árbol como consecuencia de oquedades en su estructura, grietas importantes, podredumbre, todo ello junto a la mala formación del mismo y la gran cantidad de ramas secas hace un ejemplar para retirar.

5. **LATITUD DE ACERADO:** 1.5 m
6. **LESIONES GRAVES:** Tronco, copa y raíces.
7. **ESTADO GENERAL:** Riesgo de caída.
8. **OBSERVACIONES:** Olmo afectado a nivel de tronco, parte aérea que se encuentra mucho más dañada que el tronco y posibles cortes de raíces al ejecutar la obra del acerado. En la parte aérea presenta descompensación en ramas importantes, histórico de caídas de ramas grandes. También presenta podredumbre en la cruz que hace peligrar las ramas que sobre ésta parte del árbol sale. También afectado por ataque de galeruca que debilita al árbol y lo hace más vulnerable. En cuanto al tronco se aprecia diferentes huecos con crecimiento de madera para intentar cicatrizar que dejan al árbol con el duramen al aire debilitándolo aún más. La zona de influencia sobre todo es el carril bici y el acerado pudiendo provocar su caída de ramas daños irreparables a los transeúntes que caminan, se propone el apeo del mismo.

"ÚNICO.- Autorizar el apeo de un ejemplar de Olmo (Ulmus sp) con id nº 570, situado en la calle Diego Girón (AP-193-2016). LESIONES GRAVES: Tronco, copa y raíces. ESTADO GENERAL: Riesgo de caída. OBSERVACIONES: Olmo afectado a nivel de tronco, parte aérea que se encuentra mucho más dañada que el tronco y posibles cortes de raíces al ejecutar la obra del acerado. En la parte aérea presenta descompensación en ramas importantes, histórico de caídas de ramas grandes. También presenta podredumbre en la cruz que hace peligrar las ramas que sobre esta parte del árbol sale. También afectado por ataque de galeruca que debilita al árbol y lo hace más vulnerable. En cuanto al tronco se aprecian diferentes huecos con crecimiento de madera para intentar cicatrizar que dejan al árbol con el duramen al aire debilitándolo aún más. La zona de influencia sobre todo es el carril bici y el acerado pudiendo provocar su caída de ramas daños irreparables a los transeúntes que caminan, se propone el apeo del mismo".
