"ÚNICO.- Autorizar el apeo de un ejemplar de Fresno (Fraxinus sp) con id nº 800, situado en la calle Obispo González García (AP-194-2016). LESIONES GRAVES: Tronco y copa. ESTADO GENERAL: Riesgo de caída. OBSERVACIONES: Ejemplar con problemas acusados en la parte aérea e incluso presenta ramas colgantes debido a las pudriciones en la parte de la cruz y a la mala formación del mismo. Ya se han retirado ramas que han caído del mismo. En cuanto al tronco presenta oquedades importantes que si bien no es inminente suponen un riesgo alto de posible rotura porque la pudrición es tan elevada que incluso posee cuerpos fructíferos. En la parte aérea presenta roturas de ramas importantes, histórico de caídas de ramas grandes, ramas muertas a punto de caer. También presenta podredumbre en la cruz que hace peligrar las ramas que sobre esta parte del árbol sale. Dado la proximidad de viviendas y el alto probabilidad de vecinos por el alrededor, además de los transeúntes que caminan y utilizan la plaza, se propone el apeo de manera inmediata".

FICHA DE SOLICITUD DE APEO DE ARBOLADO VIARIO (AP-194-16) PARTE 1ª

FICHA DE APEO DE ARBOLADO VIARIO (AP-194-16) PARTE 2ª

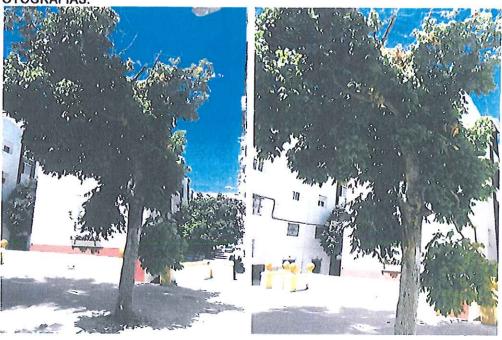
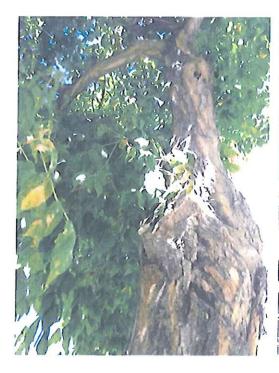
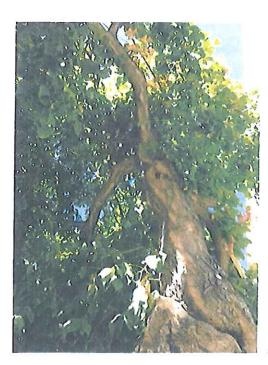
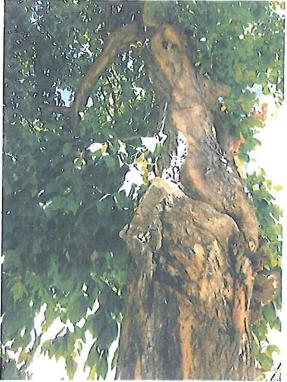
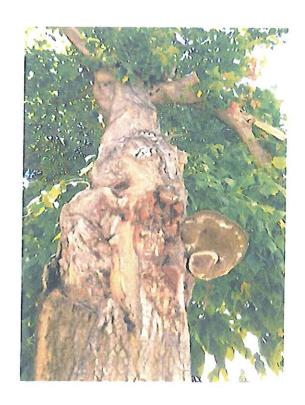
9. FOTOGRAFÍAS:

6. LESIONES GRAVES: Tronco, copa.

7. ESTADO GENERAL: Riesgo de caída.

8. OBSERVACIONES: Ejemplar con problemas acusados en la parte aérea e incluso presenta ramas colgantes debido a las pudriciones en la parte de la cruz y a la mala formación del mismo. Ya se ha retirado ramas que han caído del mismo. En cuanto al tronco presenta oquedades importantes que si bien no es inminente supone un riesgo alto de posible rotura porque la prudrición es tan elevada que incluso posee cuerpos fructífero. En la parte aérea presenta roturas de ramas importantes, histórico de caídas de ramas grandes, ramas muertas a punto de caer. También presenta podredumbre en la cruz que hace peligrar las ramas que sobre ésta parte del árbol sale. Dado la proximidad de viviendas y el alto probabilidad de vecinos por el alrededor, además de los transeúntes que caminan y utilizan la plaza, se propone el apeo de manera inmediata.

Dado que no es recuperable este ejemplar y podría poner en un futuro en riesgo la seguridad de los transeúntes y vecinos, se solicita, en cumplimiento del acuerdo SEGUNDO del pleno de fecha 15 de diciembre de 2005, la autorización pertinente para proceder a su apeo.
