Expediente 1/2017

AP-159-17
CAF

FICHA DE APEO DE ARBOLADO VIARIO (159-17) PARTE 2ª

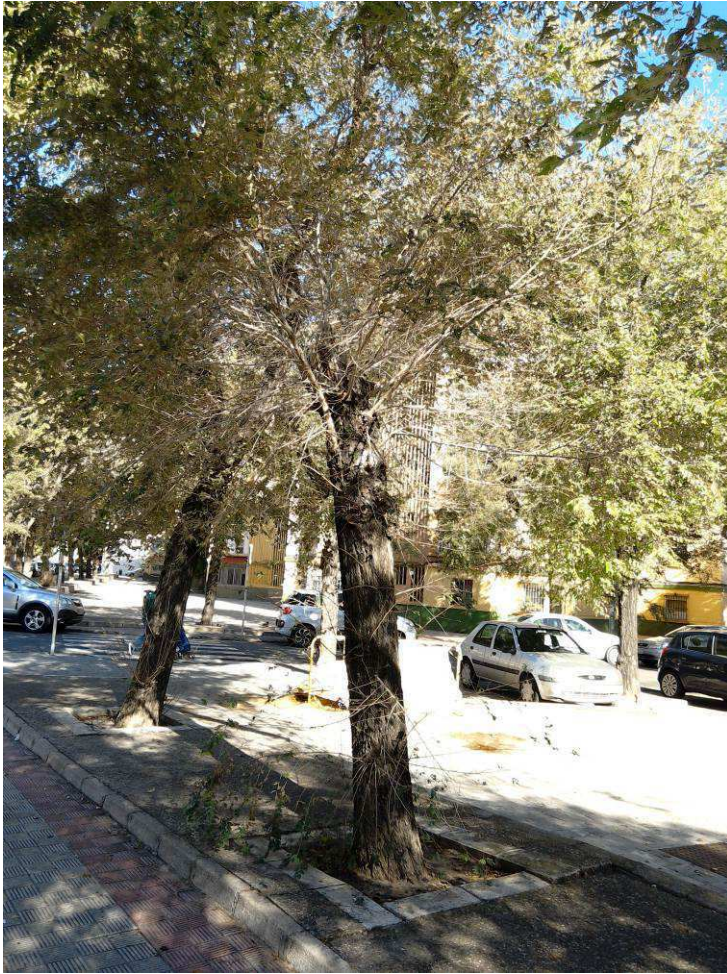
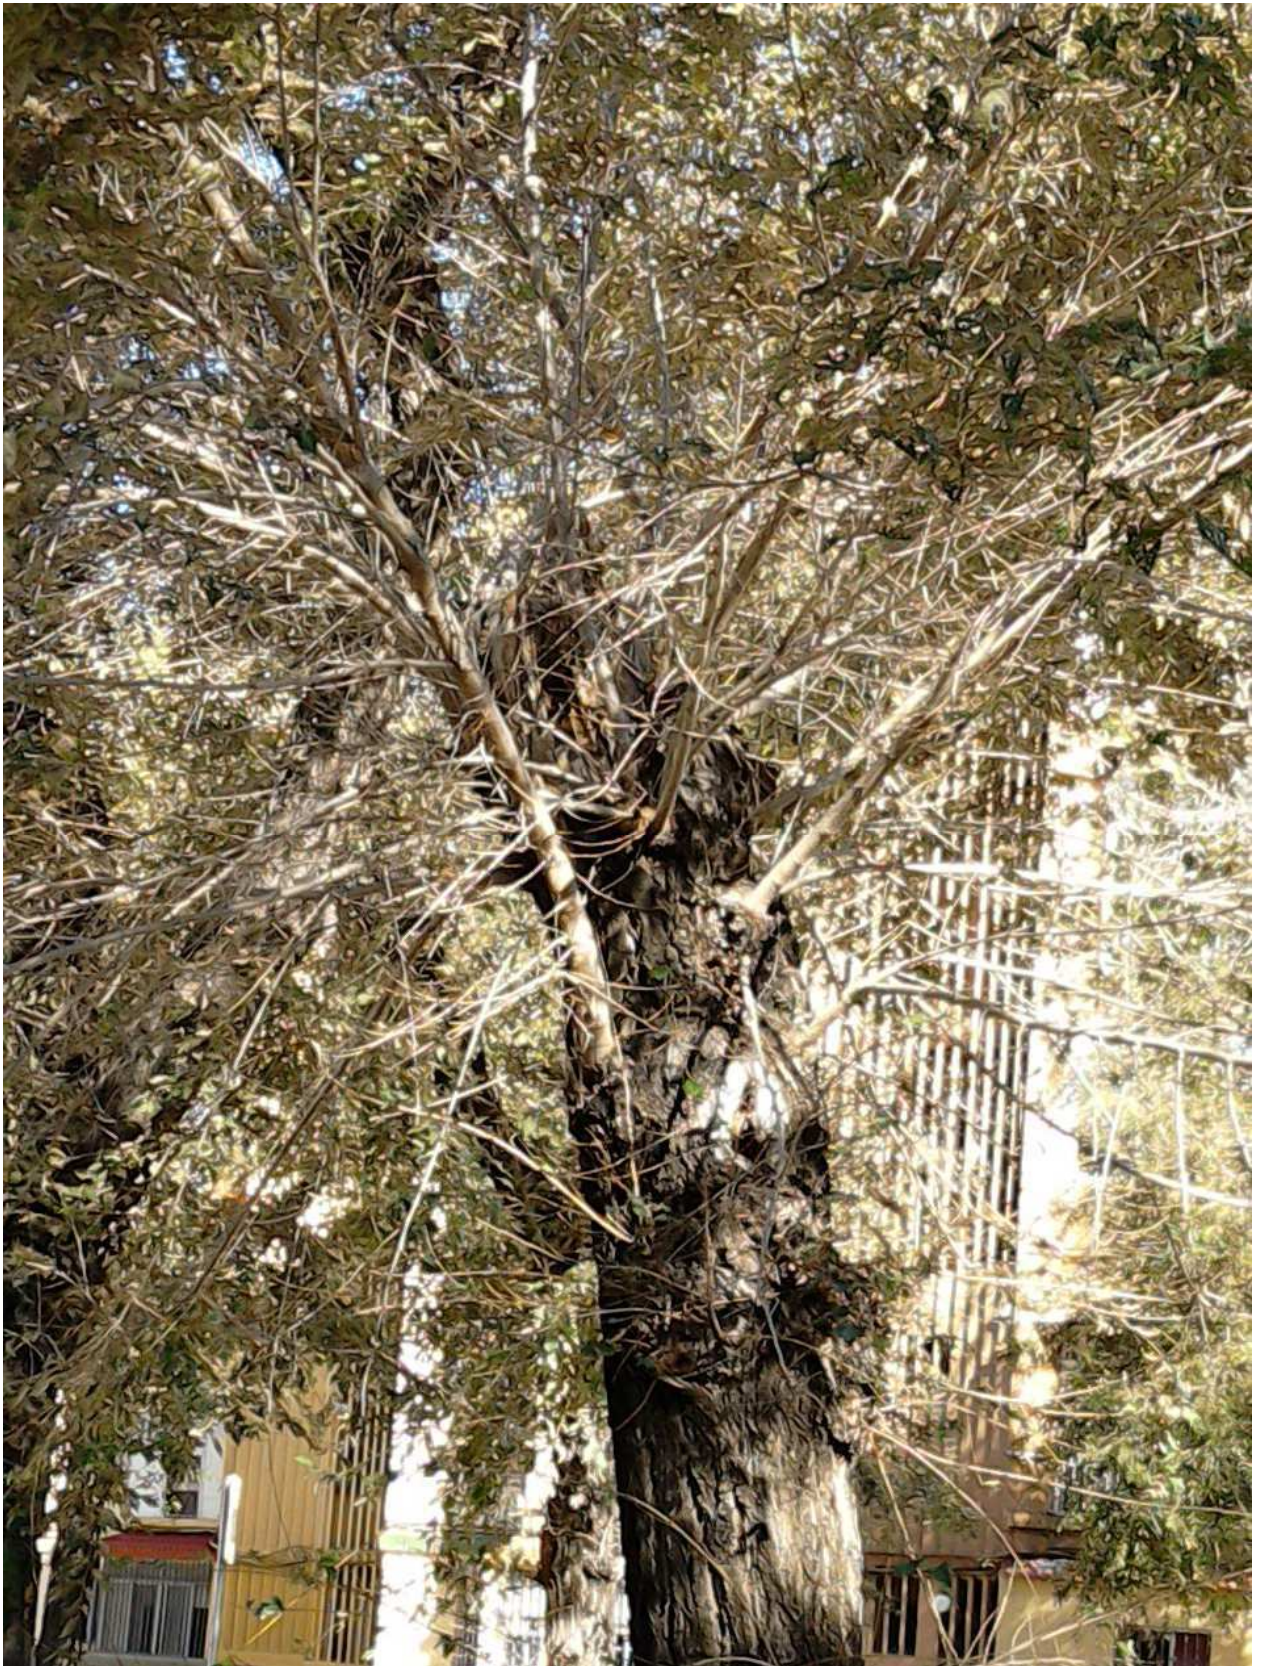
1. **FECHA:** 07-07-17
2. **SITUACIÓN:** Calle Nuestro Padre Jesús Cautivo **DISTRITO:** Sur
3. **ESPECIE:** *Ulmus sp.* **Nº ID:** 390
4. **P.C. (c.m):** 110 cm **ALTURA (m):** 10 **ALCORQUE (m):** cuadrado 1mXx1m
5. **LATITUD DE ACERADO:** más de 6 metros
6. **LESIONES GRAVES:** Se puede considerar como árbol muerto, pues debido a la rotura del tronco por debajo de la cruz, ha quedado sin copa y sin posibilidad de recuperación, con pudrición, ataque de termitas y de galeruca.
7. **ESTADO GENERAL:** Su estado general es deficiente.
8. **OBSERVACIONES:** Debido a la rotura del tronco por debajo de la cruz, éste olmo se encuentra abocado a la muerte, pues carece de copa, y tiene una gran pudrición en la zona de la rotura. Ataque de galeruca y termitas
.
9. **FOTOGRAFÍAS:**
