AP-163-17
CAF

FICHA DE APEO DE ARBOLADO VIARIO (163-17) PARTE 2ª

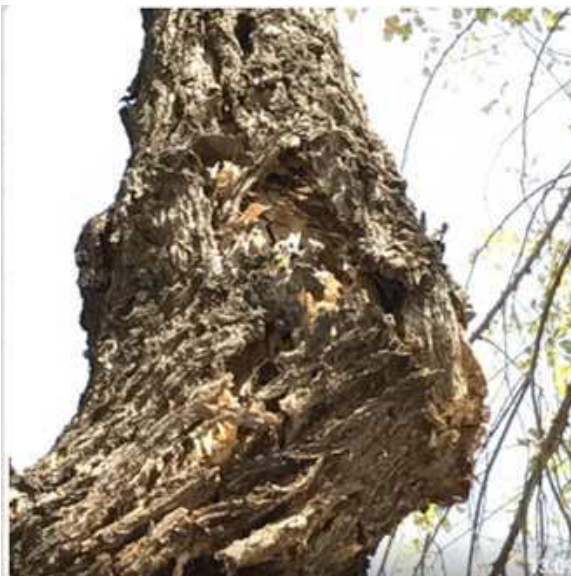
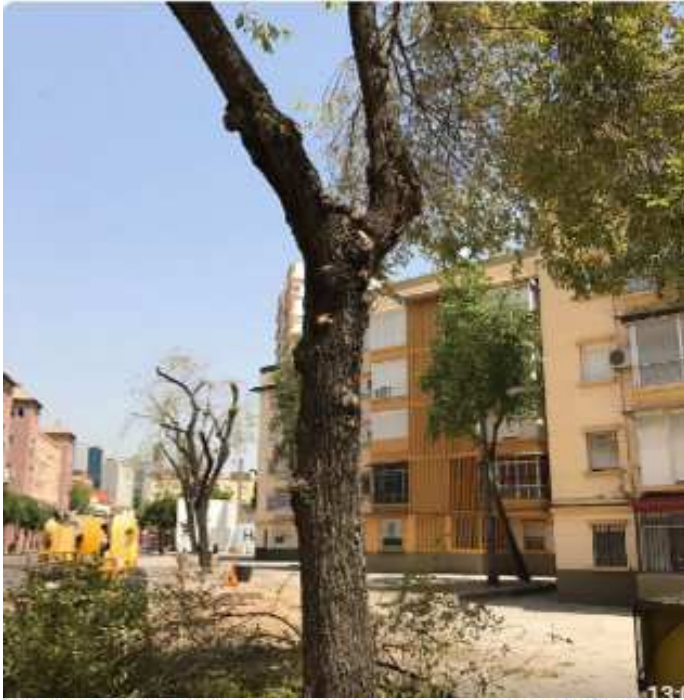
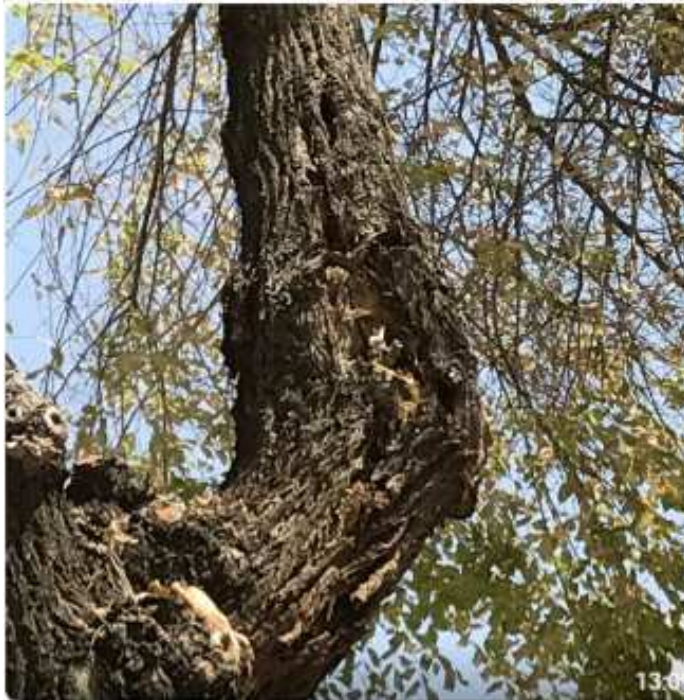
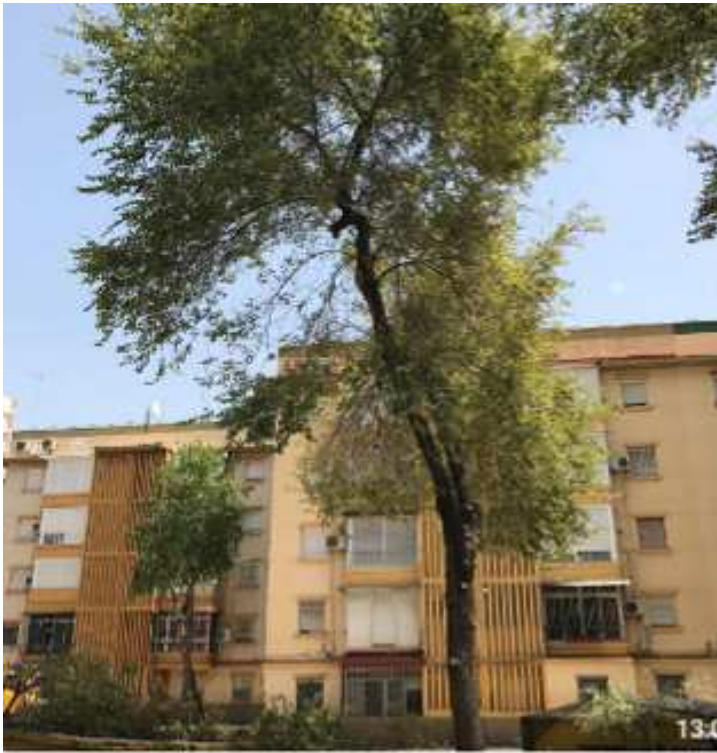
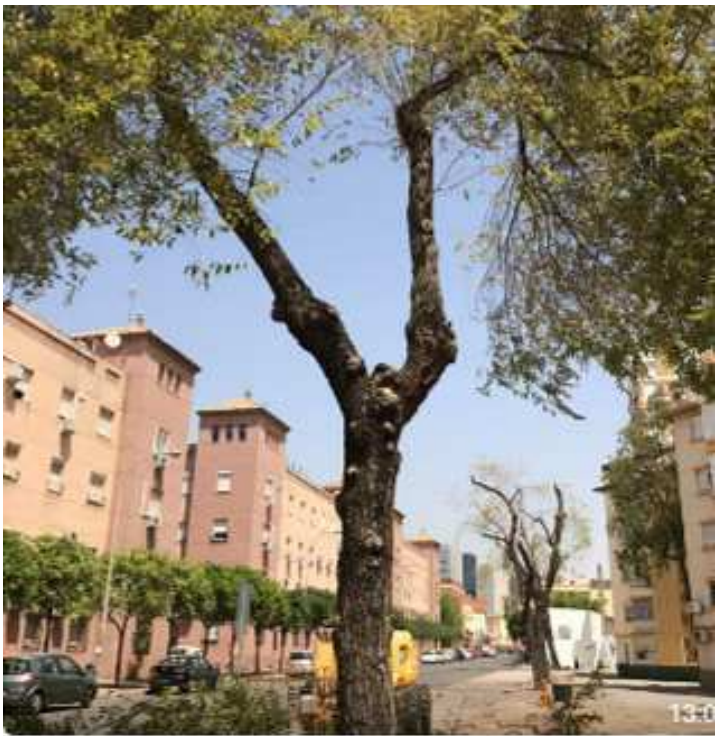
9. **FOTOGRAFÍAS:**

5. **LATITUD DE ACERADO:** sobre acerado
6. **LESIONES GRAVES:** Gravemente dañado por pudrición en una de las ramas principales y grietas en la otra con ataque de galeruca. Historial de numerosas ramas rota y codominancia en las segundas ramas.

7. **ESTADO GENERAL:** Su estado general es desfoliado presenta ataque de galeruca.
8. **OBSERVACIONES:** En este ejemplar se observa muy dañado estructuralmente por un grietas en una de la ramas principales y pudriciones en la cruz. Presenta ramas grandes sobre la cruz que por la debilidad de ésta generan una situación de peligro constante, aparte de grietas en una de ellas . Ha sufrido rotura de varias ramas y, presenta un ataque de galeruca, por todo ello, representa un grave peligro para la seguridad de los peatones.
.

*"Visto el informe emitido por el Servicio Técnico de Parques y Jardines en relación al apeo de un ejemplar de Olmo (Ulmus sp) con nº de ID 11 situado en la Calle Nuestro Padre Jesús Cautivo (AP-163-17), que se ha realizado sin autorización previa por las causas que se especifican a continuación, a tenor de lo acordado por el Ayuntamiento Pleno, en sesión celebrada el día 15 de diciembre de 2005, tomo conocimiento del mencionado apeo. **LESIONES GRAVES:** Gravemente dañado por pudrición en una de las ramas principales y grietas en la otra con ataque de galeruca. Historial de numerosas ramas rota y codominancia en las segundas ramas. **ESTADO GENERAL:** Su estado general es desfoliado presenta ataque de galeruca. **OBSERVACIONES:** En este ejemplar se observa muy dañado estructuralmente por un grietas en una de la ramas principales y pudriciones en la cruz. Presenta ramas grandes sobre la cruz que por la debilidad de ésta generan una situación de peligro constante, aparte de grietas en una de ellas . Ha sufrido rotura de varias ramas y, presenta un ataque de galeruca, por todo ello, representa un grave peligro para la seguridad de los peatones".*
