Expediente 1/2017

AP-318-16  
Mm

**COMUNICADO DE APEO DE ARBOLADO VIARIO (AP-318-17) PARTE 2ª**

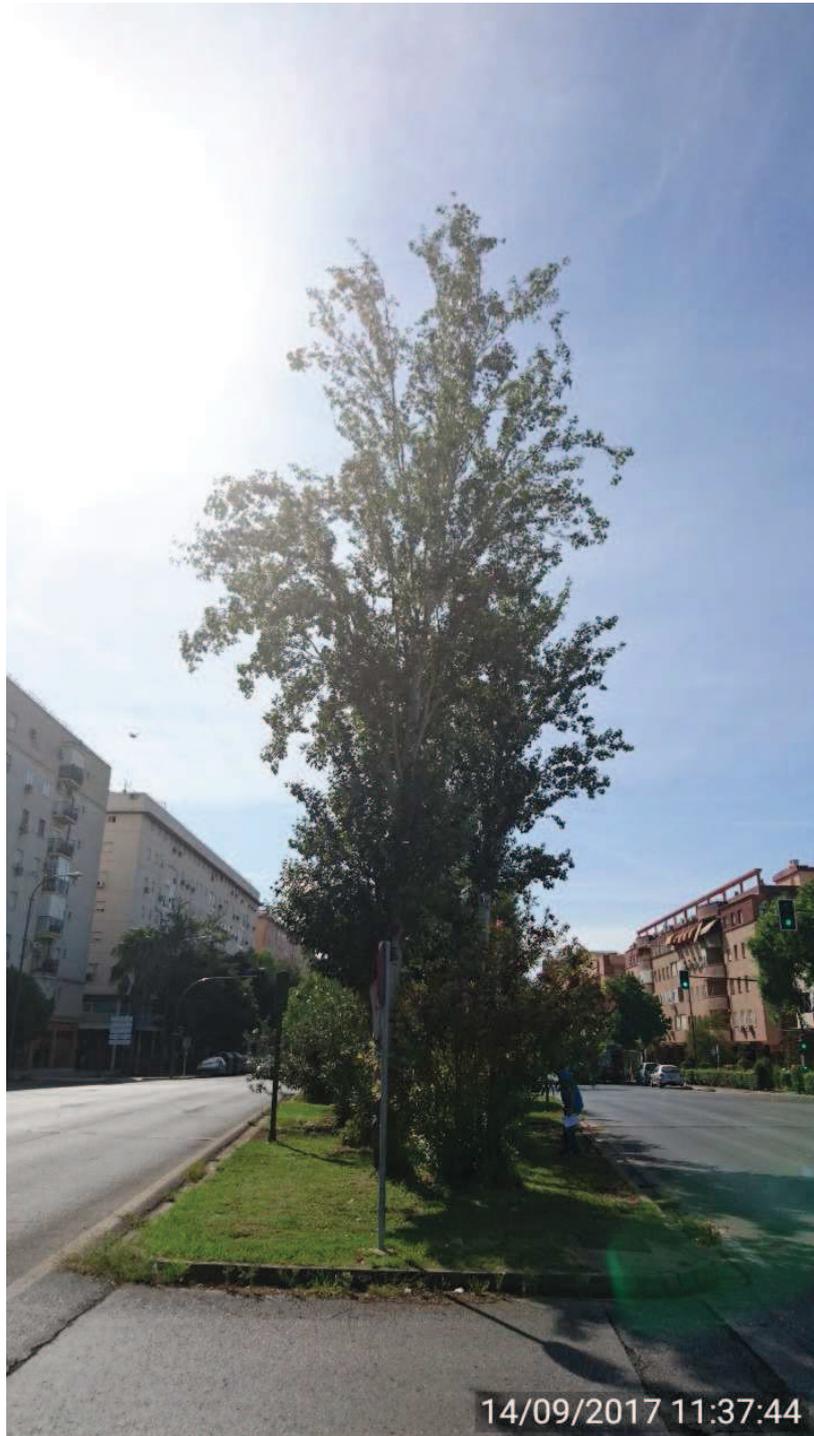
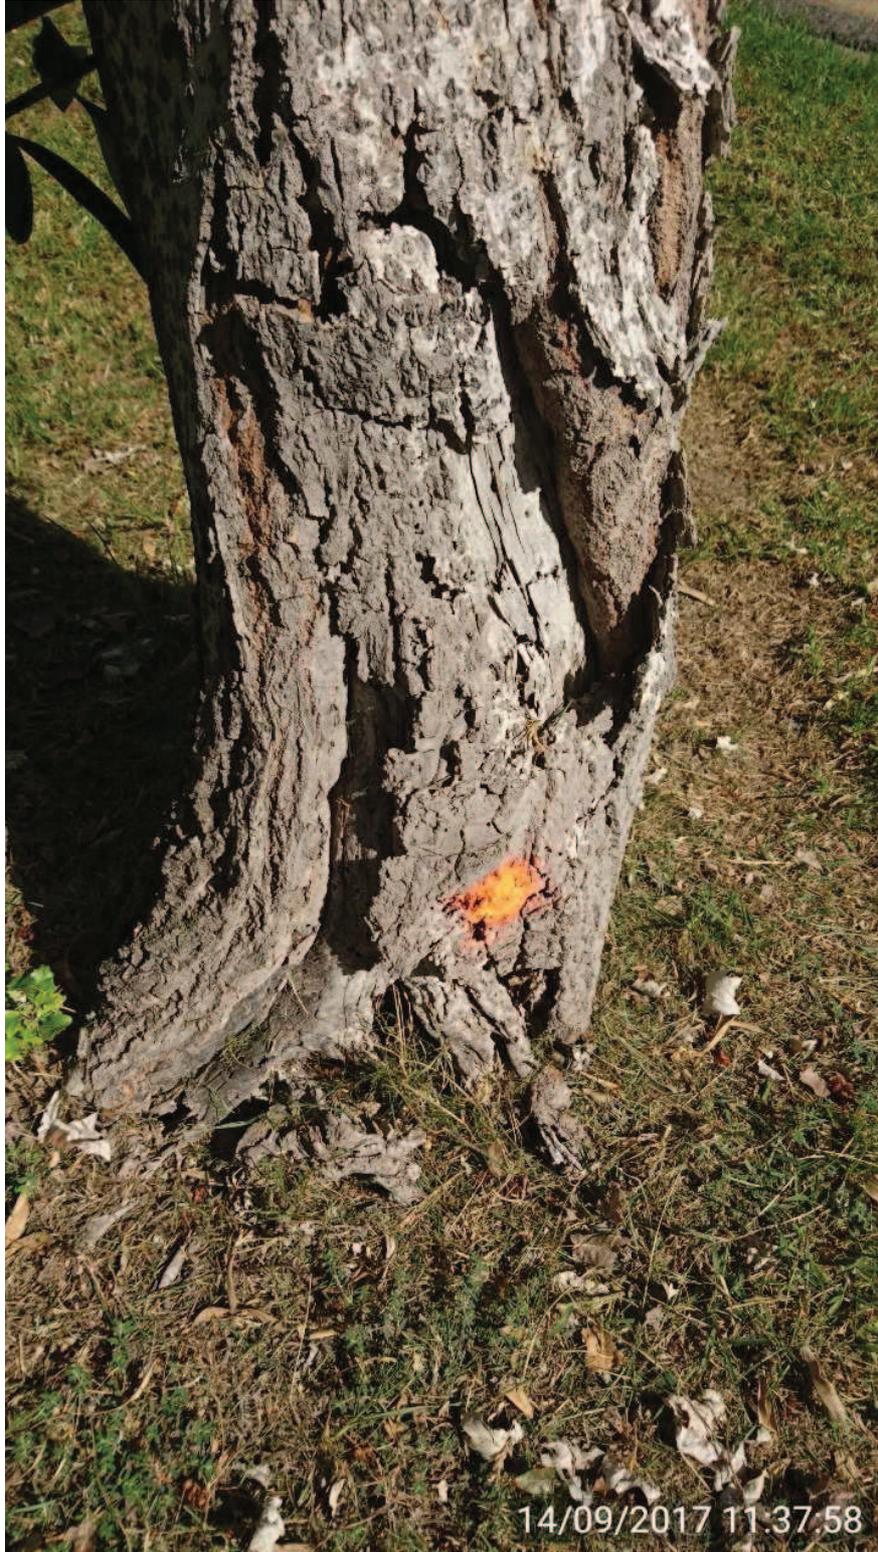
**12.- FOTOGRAFÍAS:**

El ejemplar es un álamo blanco situado en la mediana de la Avenida de las Ciencias, en su confluencia con la calle Urbano Orad y la Avda. de la República de China. Presenta graves pudriciones y deterioro de la madera de la base, poniendo en peligro la estabilidad del ejemplar.

El árbol se encuentra junto al Centro Escolar La Luna y atendiendo a la clasificación de riesgo estudiada en la ficha de Evaluación Básica de Riesgo de arbolado adjunta, se determina que el riesgo del ejemplar en el caso más desfavorable es alto, por lo que no existiendo otras medidas correctoras posibles se recomienda el apeo del mismo.
