**FICHA DE SOLICITUD DE APEO DE ARBOLADO VIARIO (AP-181-16) PARTE 2ª**

1. **FECHA:** 21 de Julio de 2016
2. **SITUACIÓN:** Calle Ildelfonso Marañón Lavín
3. **Distrito:** Este-Alcosa-Torreblanca
4. **ESPECIE:** Ulmus pumila
5. **P.C. (c.m):** 100
6. **ALTURA (m):** 10
7. **ALCORQUE (m):** 1X1
8. **LATITUD DE ACERADO(m):** 5
9. **LESIONES GRAVES:**

# Formulario de Evaluación Básica de Riesgo de Arbolado

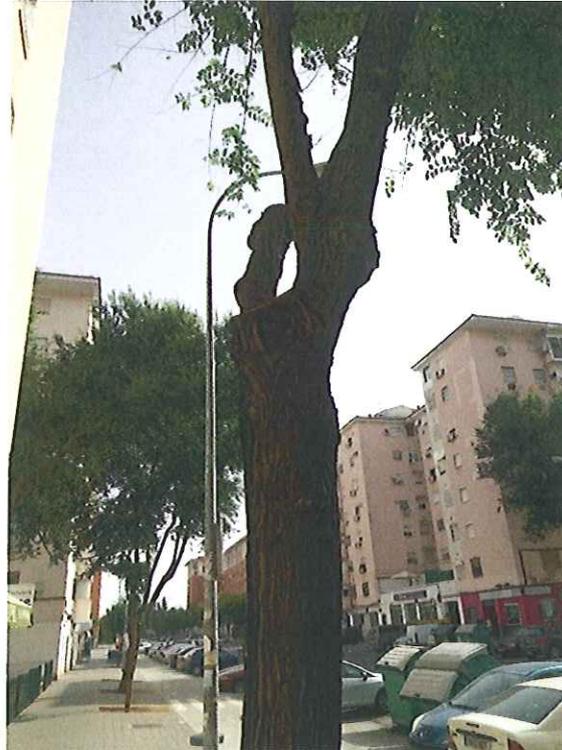
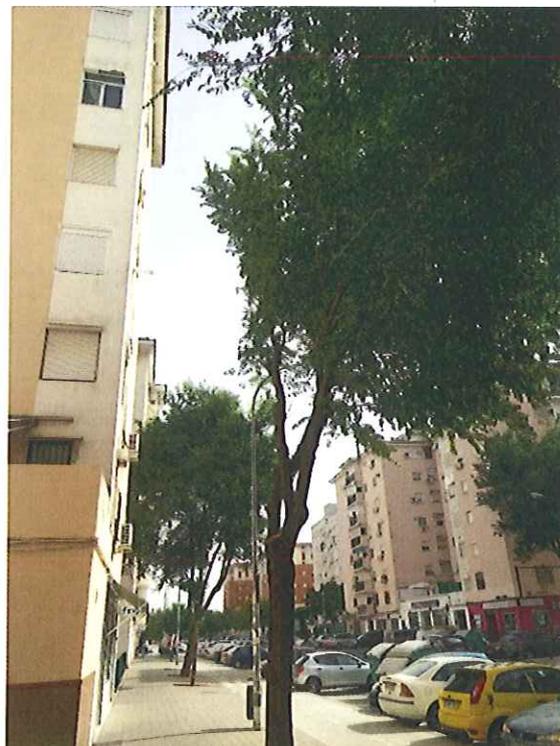
**FOTOGRAFÍAS:**

El árbol presenta una oquedad de gran tamaño en la zona de la horquilla de separación de las ramas principales, una de estas ramas la hemos eliminado recientemente, mientras se tramitaba la solicitud de apeo, por el peligro que entrañaba, pero por debajo esta, la oquedad de 20 centímetros de diámetro y 15 centímetros de profundidad puede suponer un punto de fractura del tronco que haga caer la copa entera.

El estado fisiológico asociado al vigor es bueno, presentando una copa con vegetación uniforme, aunque al estar muy cercano a la fachada y al haberle eliminado una de las ramas primarias, que corría peligro de caída, se encuentra desequilibrada.

Desde el punto de vista estructural, el peso y el desequilibrio de la copa, con un tronco debilitado por la oquedad hace probable su caída.

Por su situación en un acerado en las inmediaciones de una zona comercial, atendiendo a la clasificación de riesgo estudiada en la ficha de Evaluación Básica de Riesgo de Arbolado adjunta, en la que se determina que el riesgo del ejemplar en el caso más desfavorable es alto, y no existiendo otras medidas correctoras posibles, se recomienda el apeo de este.
