Hábitat Urbano, Cultura y Turismo

Expediente: 184/2017

AP-146-17

FICHA DE APEO DE ARBOLADO VIARIO (AP-146-17) PARTE 2ª

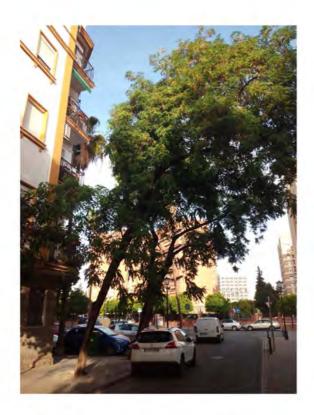
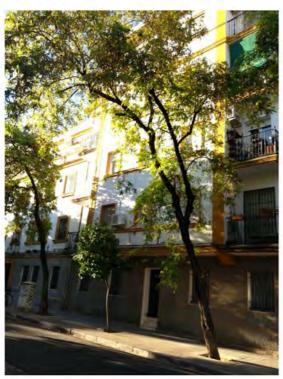
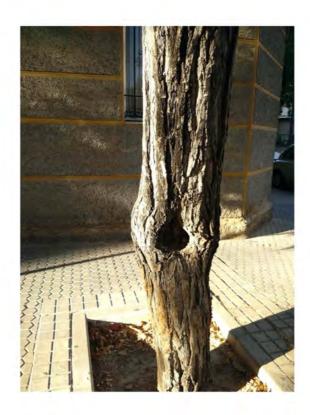
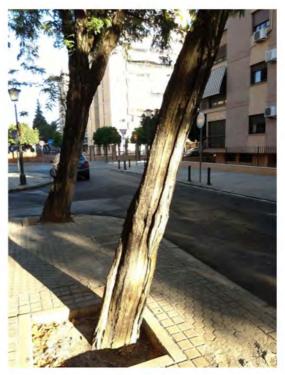
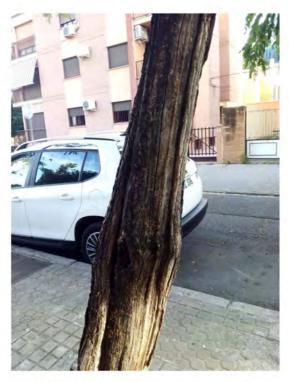
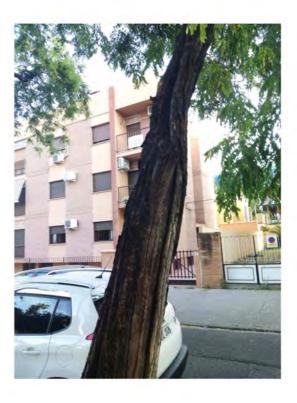
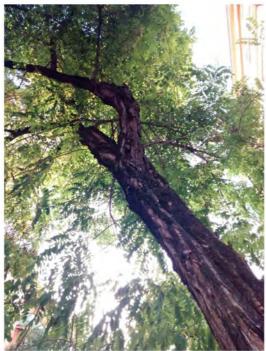
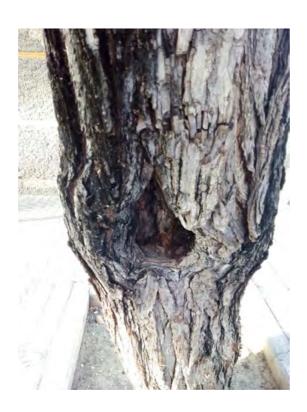
9. FOTOGRAFÍAS:

6. LESIONES GRAVES: Madera vista en tronco con pudrición y termitas, apreciable a lo largo de todo el tronco, copa descompensada, inclinación hacia la calzada, Hueco con

pudrición en el tronco, rotura de ramas de considerable tamaño.

8. OBSERVACIONES: Éste ejemplar presenta hueco con síntomas de pudrición en el tronco, madera vista en una amplia zona del tronco y la base, claros síntomas de pudrición en ramas y ataque de termitas, ha sufrido rotura de ramas, y también se aprecia descortezado en gran parte de su superficie. Sufre una importante inclinación hacia la calzada, y debido a la rotura de algunas ramas su copa está equilibrada.

"ÚNICO.- Autorizar el apeo de un ejemplar de Robinia (Robinia pseudoacacia) con id nº 1605, situado en la Calle Ceán Bermúdez (AP-146-2017). LESIONES GRAVES: Madera vista en tronco con pudrición y termitas, apreciable a lo largo de todo el tronco, copa descompensada, inclinación hacia la calzada, Hueco con pudrición en el tronco, rotura de ramas de considerable tamaño. ESTADO GENERAL: Normal. OBSERVACIONES: Este ejemplar presenta hueco con síntomas de pudrición en el tronco, madera vista en una amplia zona del tronco y la base, claros síntomas de pudrición en ramas y ataque de termitas, ha sufrido rotura de ramas, y también se aprecia descortezado en gran parte de su superficie. Sufre una importante inclinación hacia la calzada, y debido a la rotura de algunas ramas su copa está equilibrada".
