Expediente 1/2017

AP-158-17  
MSB

## FICHA DE APEO DE ARBOLADO VIARIO ( 158-17) PARTE 2ª

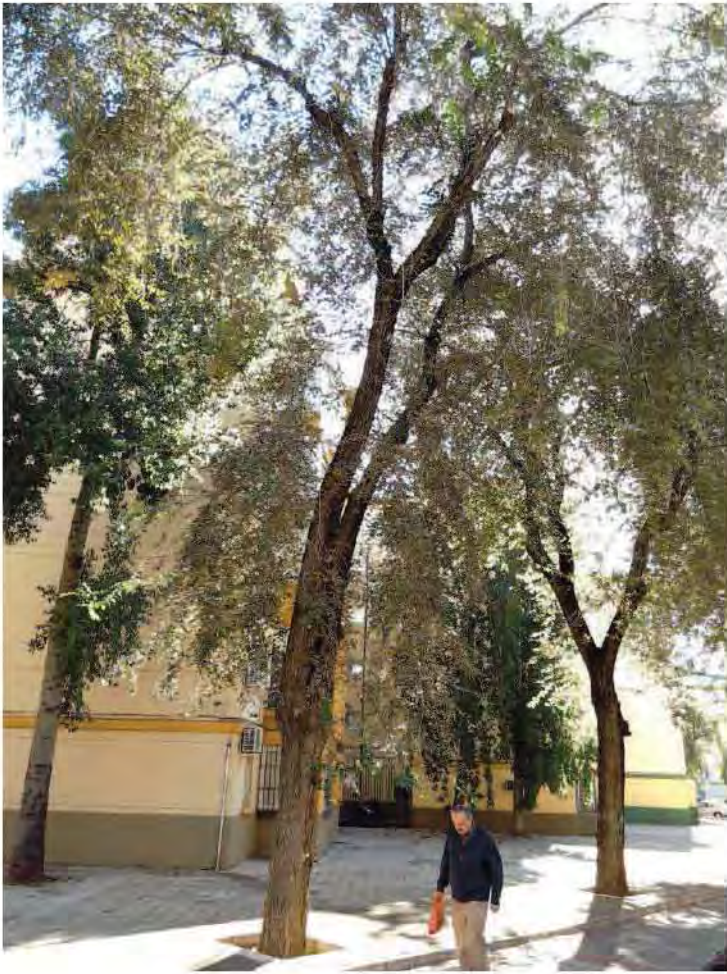
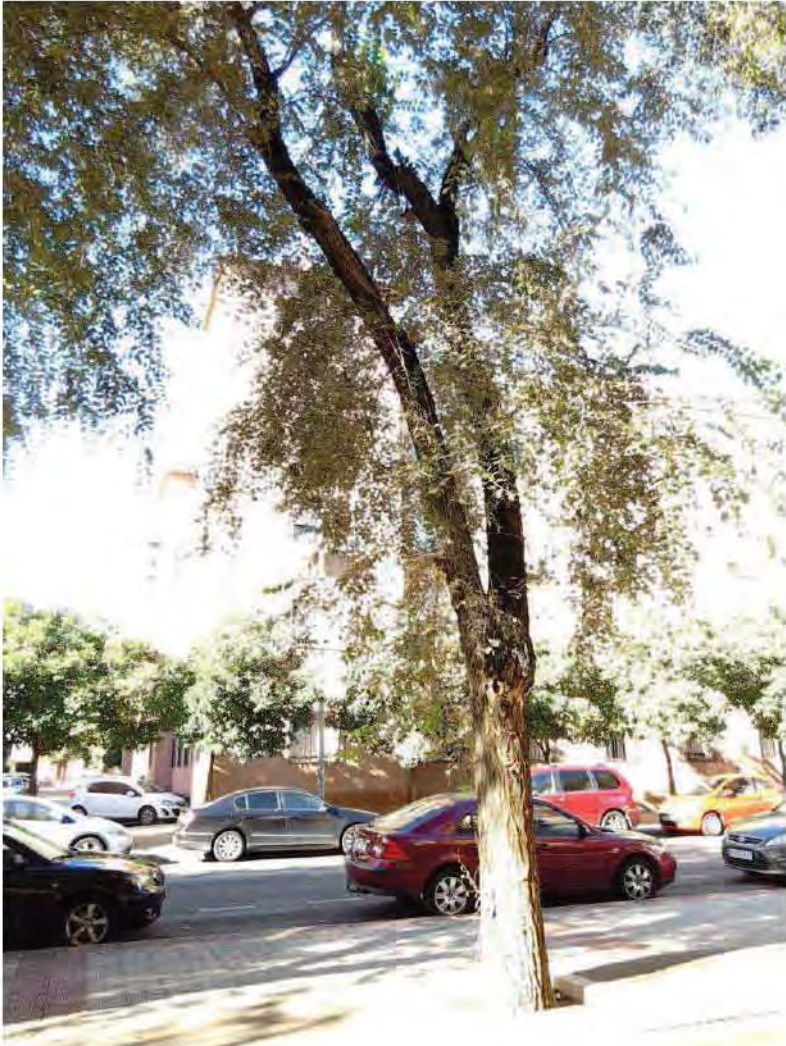
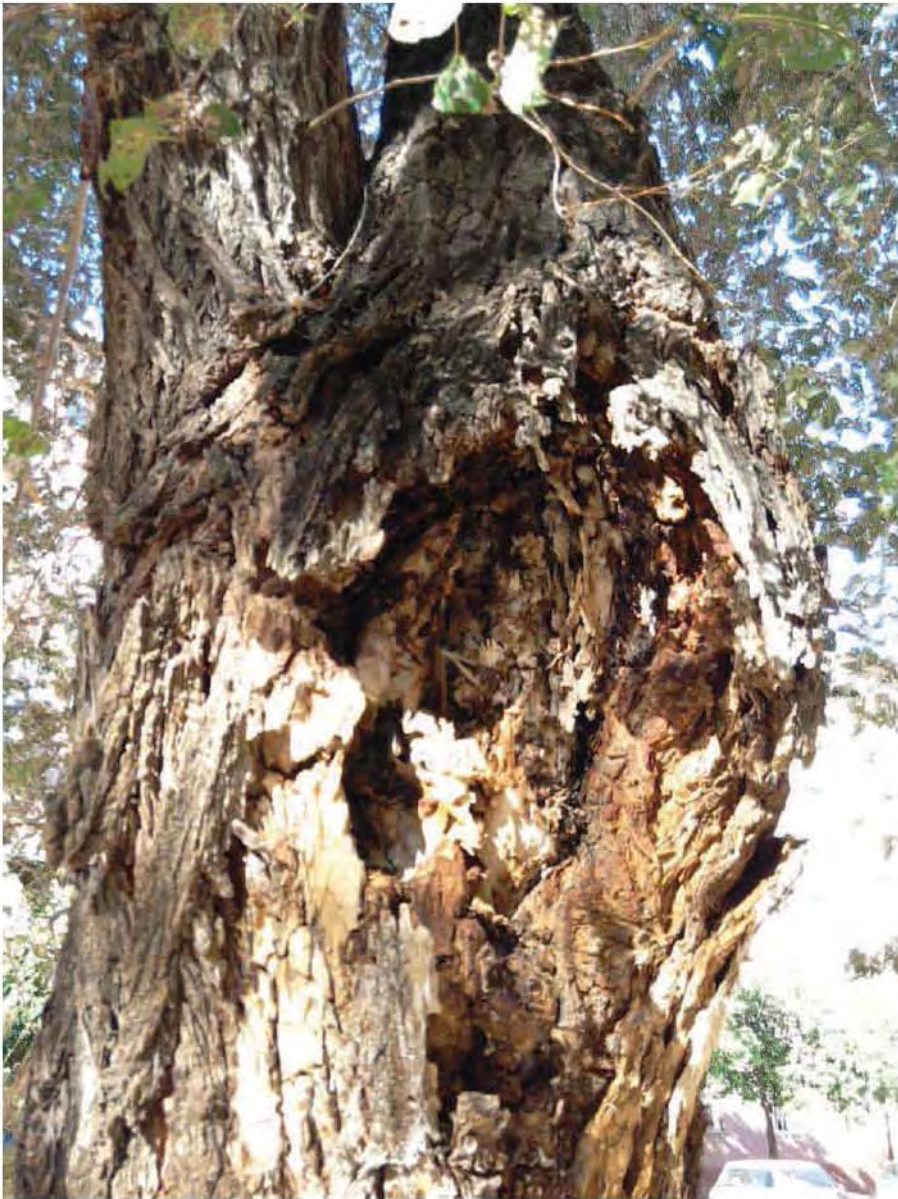
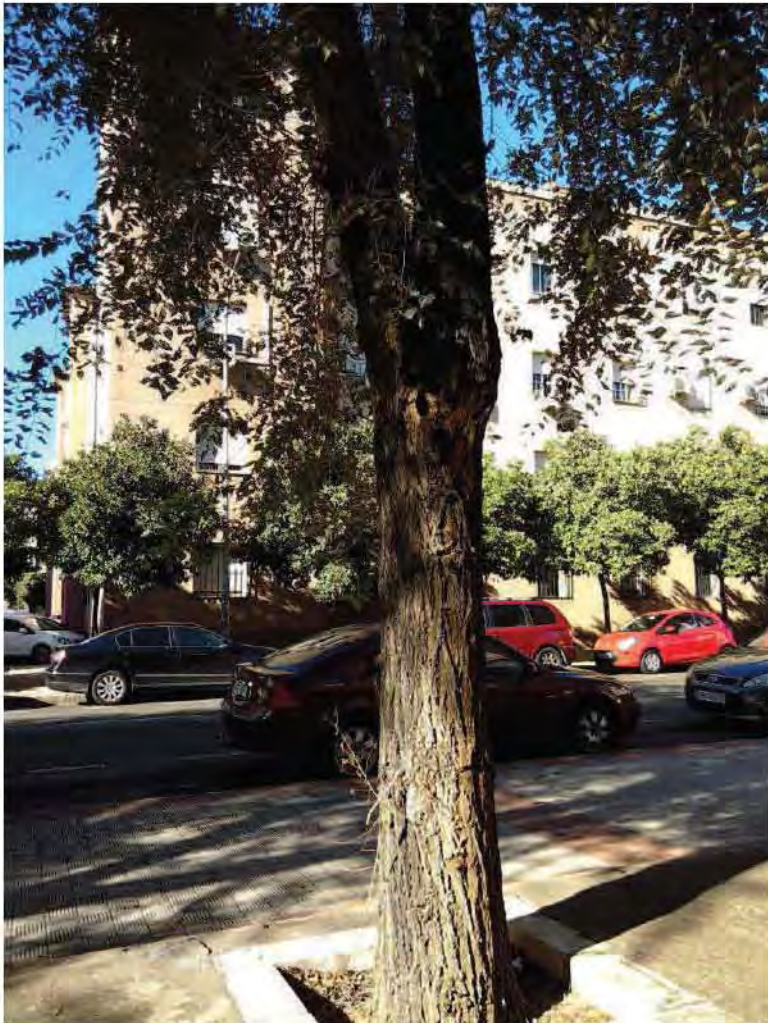
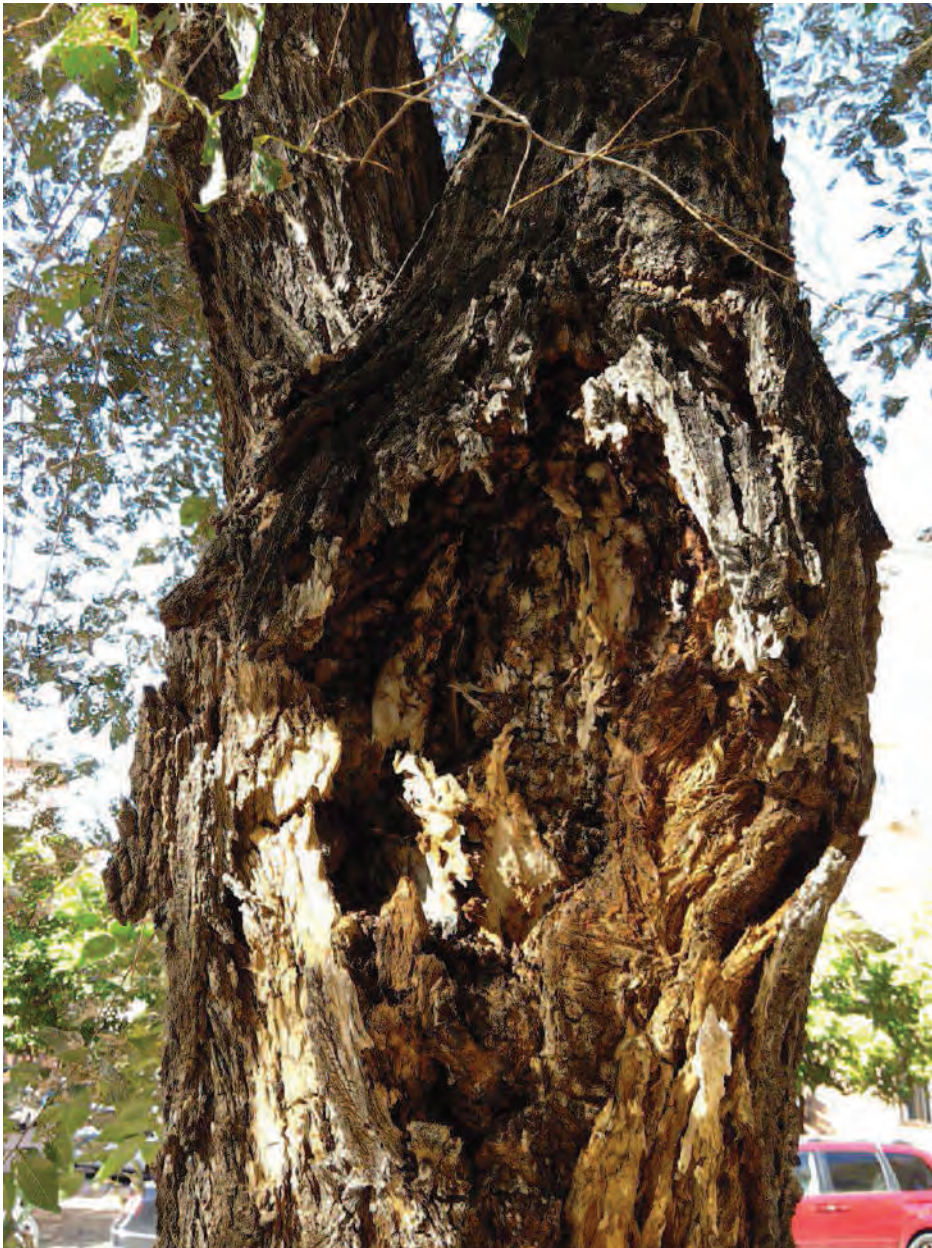
9. **FOTOGRAFÍAS:**

4. **P.C. (c.m):** 123 cm    **ALTURA (m):** 10    **ALCORQUE (m):** cuadrado 1mx1m
5. **LATITUD DE ACERADO:**      sobre acerado
6. **LESIONES GRAVES:** Rama de gran tamaño rota con desgarró y posterior pudrici3n muy cerca de la cruz, en base de una de las ramas principales. Ataque de termitas y galeruca.

7. **ESTADO GENERAL:** Su estado general es desfoliado por ataque de galeruca.
8. **OBSERVACIONES:** Se trata de un ejemplar gravemente dañáo por la pudrici3n interna que se hace externamente visible en la base de una de las ramas principales, debido al bajo nivel de la cruz, las dos ramas principales alcanzan demasiada altura, circunstancia que agrava la situaci3n de peligro, la copa queda ligeramente inclinada y descompensada.  
.
