Expediente 1/2017

AP-164-17
CAF

FICHA DE APEO DE ARBOLADO VIARIO (164-17) PARTE 2ª

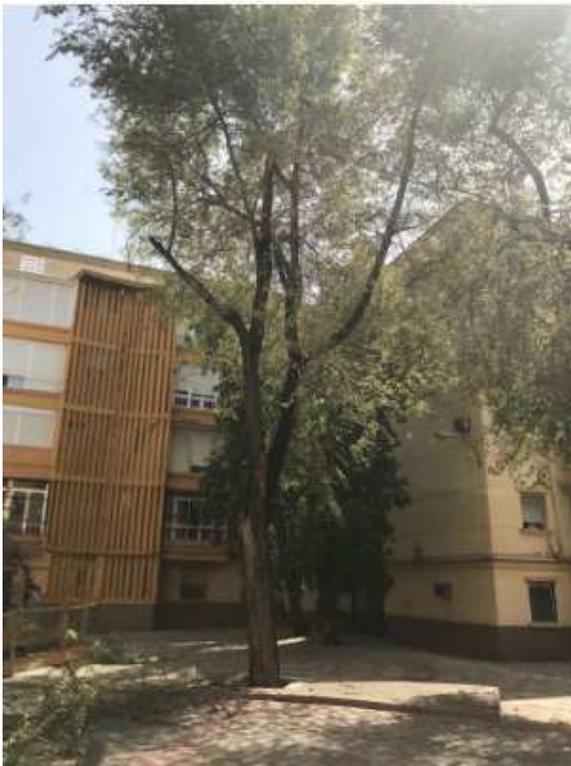
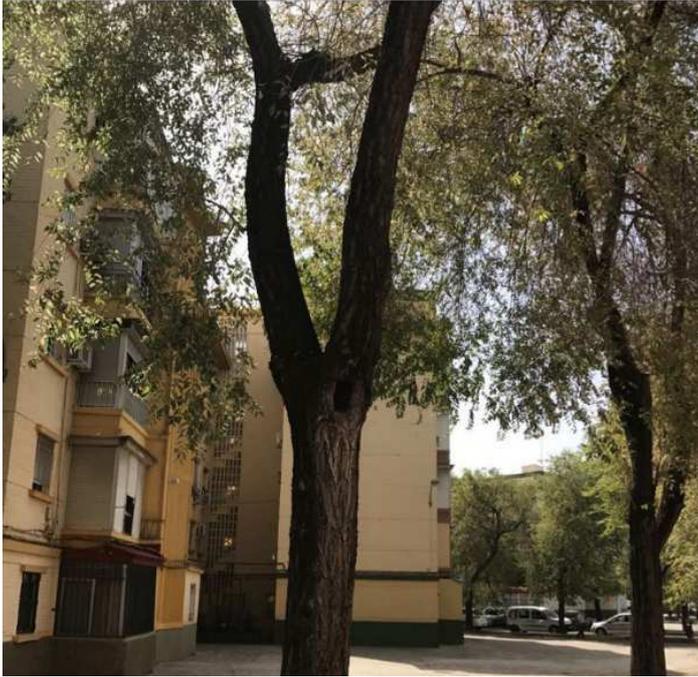
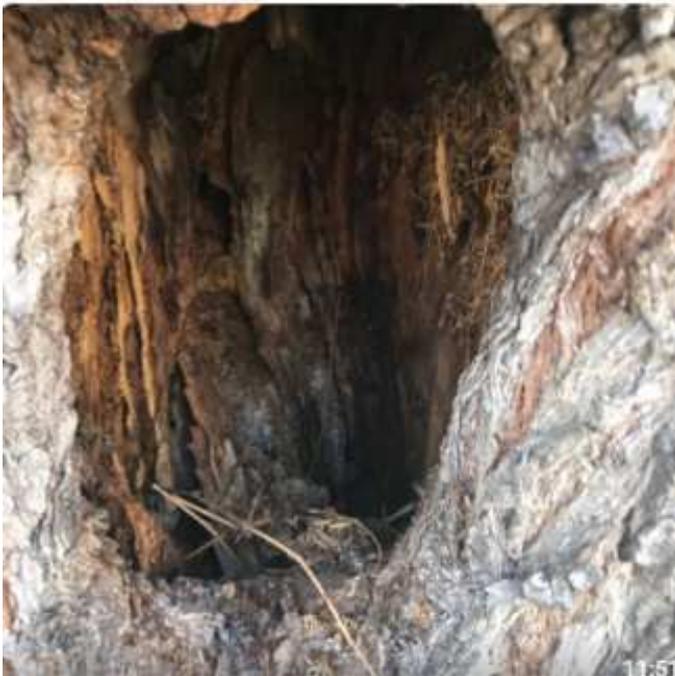
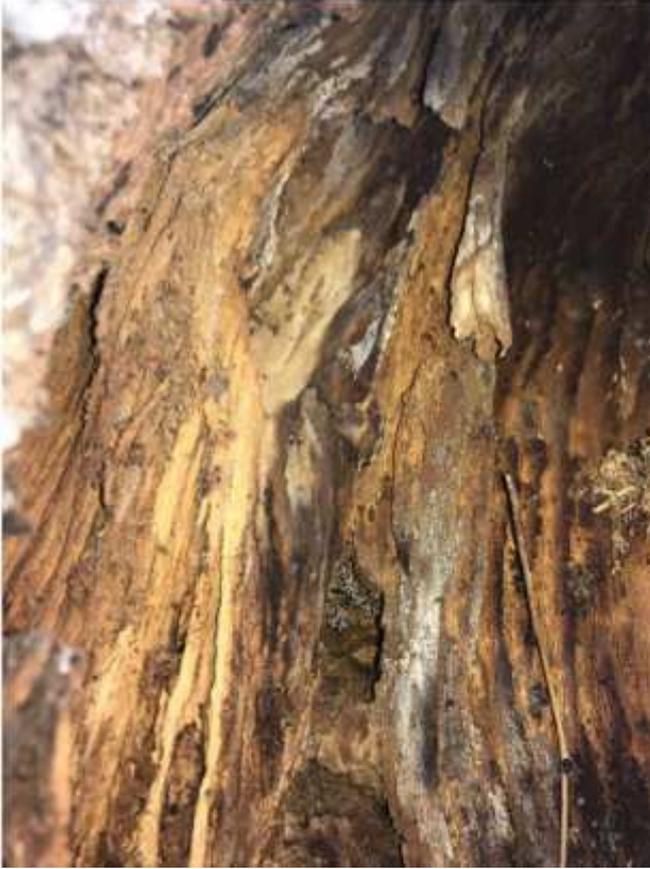
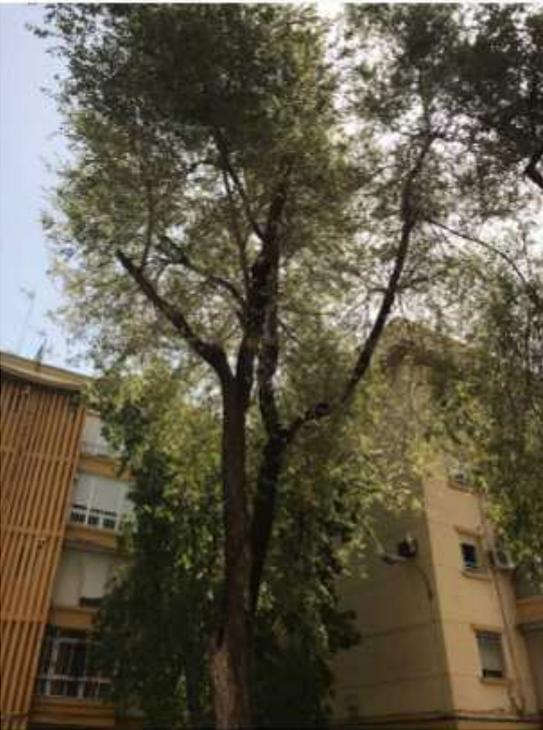
9. **FOTOGRAFÍAS:**

5. **LATITUD DE ACERADO:** sobre acerado
6. **LESIONES GRAVES:** Gravemente dañado por pudrición en una de las ramas principales, ataque de galeruca y termitas. Historial de numerosas ramas rota y codominancia en las segundas ramas.

7. **ESTADO GENERAL:** Su estado general es desfoliado por ataque de galeruca.
8. **OBSERVACIONES:** En este ejemplar se observa muy dañado estructuralmente por un hueco en la cruz con pudriciones y termitas. Presenta ramas grandes sobre la cruz que por la debilidad de ésta generan una situación de peligro constante. Ha sufrido rotura de varias ramas y, debido al ataque de galeruca y termitas, representa un grave peligro para la seguridad de los peatones.
