**Expediente 1/2017**

AP-167-17  
CAF

#### FICHA DE APEO DE ARBOLADO VIARIO ( 167-17) PARTE 2ª

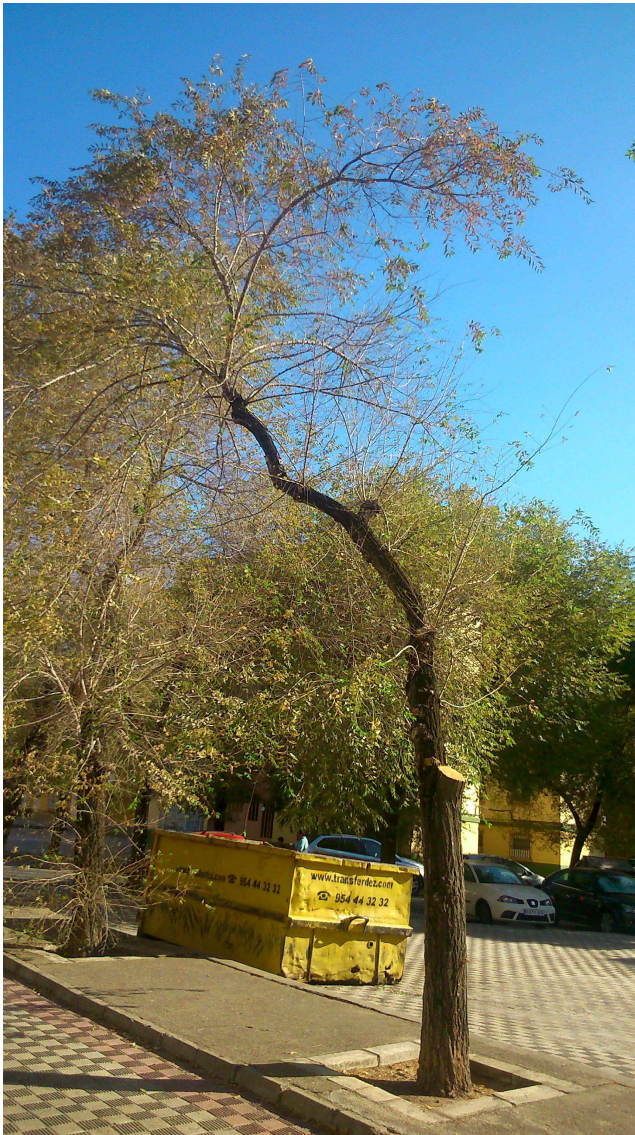
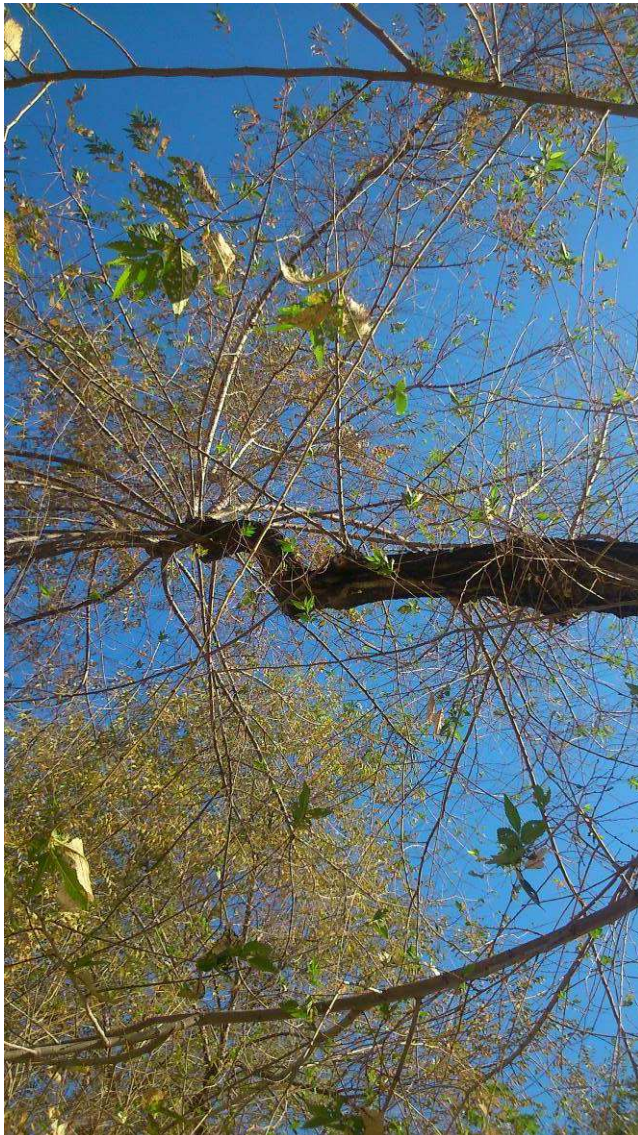
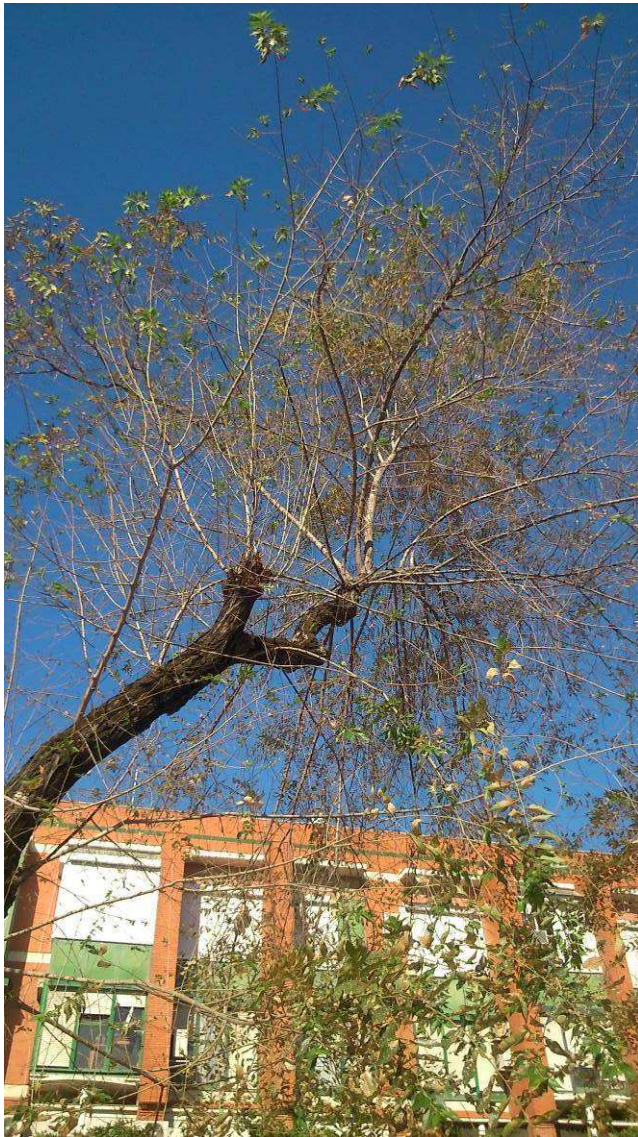
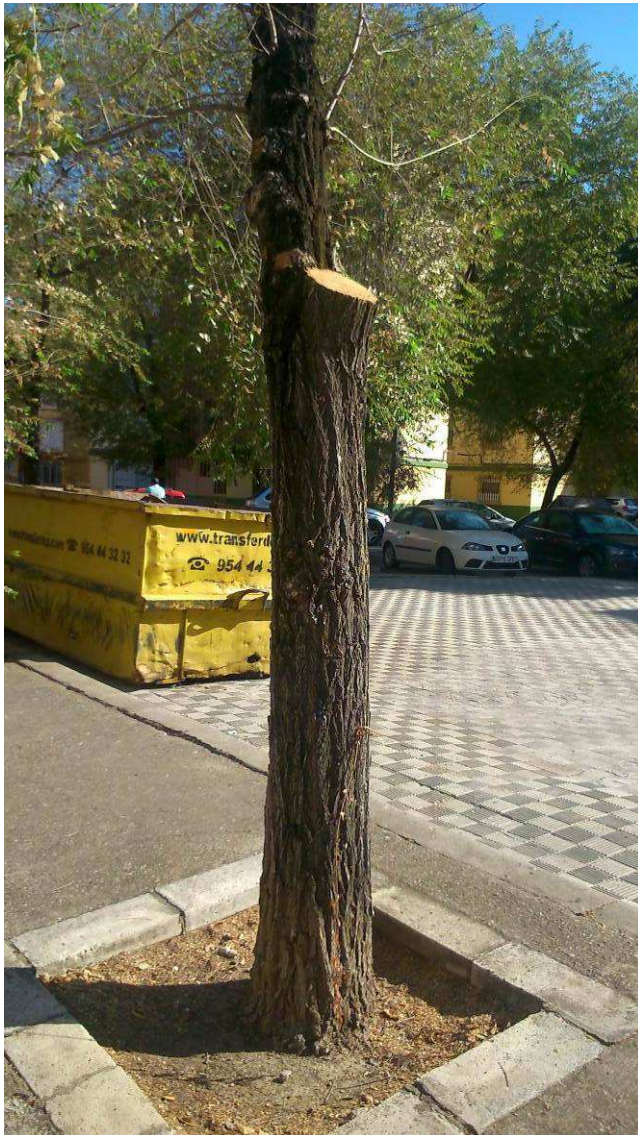
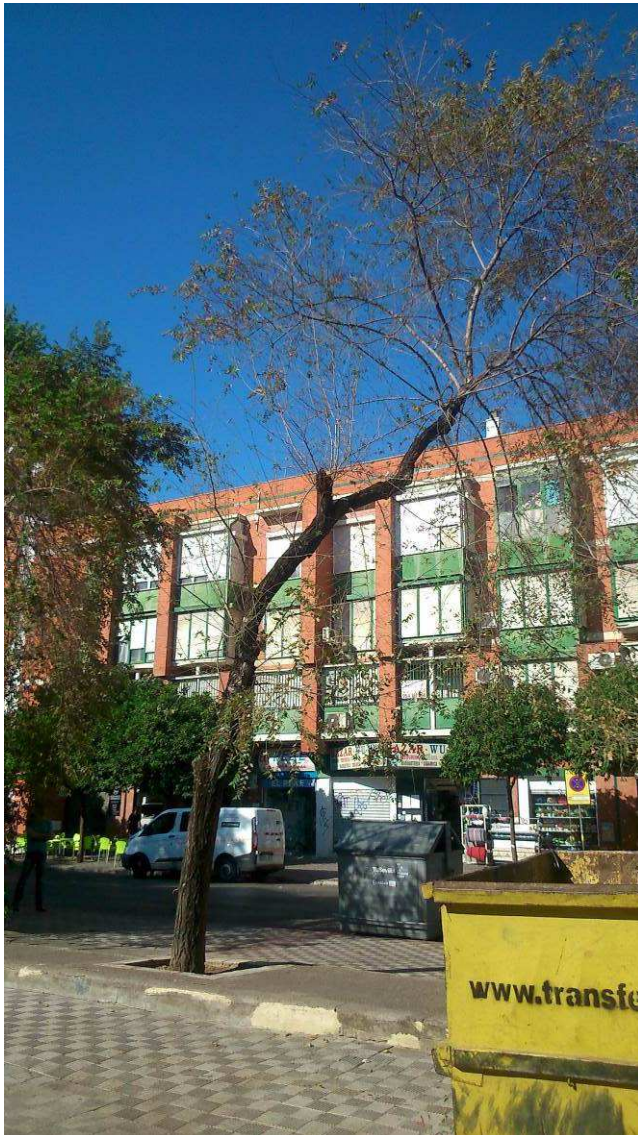
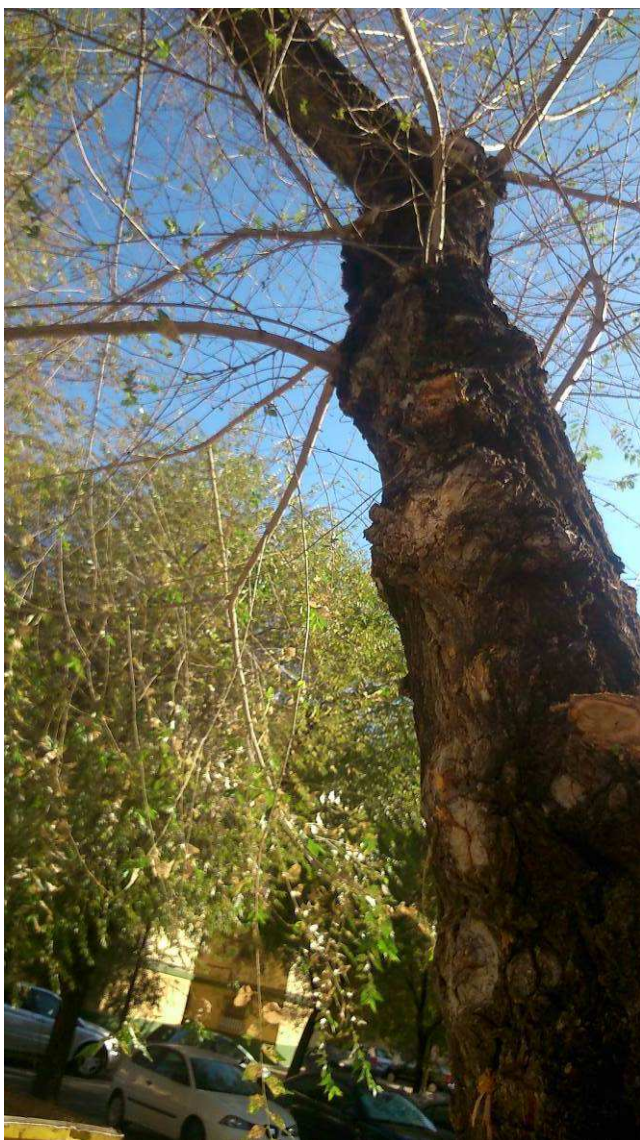
9. **FOTOGRAFÍAS:**

5. **LATITUD DE ACERADO:**      más de 6 metros
6. **LESIONES GRAVES:** Desgarro de rama principal codominante, ha quedado prácticamente sin copa, descompensado, con una rama débil y sin posibilidad de recuperación y presenta ataque de galeruca.

7. **ESTADO GENERAL:** Su estado general es deficiente.
8. **OBSERVACIONES:** Debido a la rotura de una de las ramas codominantes, quedando totalmente descompensado e inclinado. La rama que queda es débil, presenta zonas descortezadas, con pérdida de otras secundarias e inclinada siendo propensa a la rotura. Este olmo se encuentra totalmente descompensado, quedando con muy poca copa. Presenta ataque de galeruca.  
.
