“ÚNICO.- Autorizar el apeo de un ejemplar de Aligustre situado en la Calle Gonzalo Jiménez de Quesada, Distrito Triana (AP-65-16), LESIONES GRAVES: Descortezado, podredumbres
ESTADO GENERAL: Decrépito, OBSERVACIONES: Se trata de un aligustre el cual tiene el 90% de su estructura seca por lo que representa un gran peligro de partición y caída por lo que se recomienda el apeo del mismo. Acceso con plataforma.

FICHA DE SOLICITUD APEO DE ARBOLADO VIARIO (Código AP-65/2016)

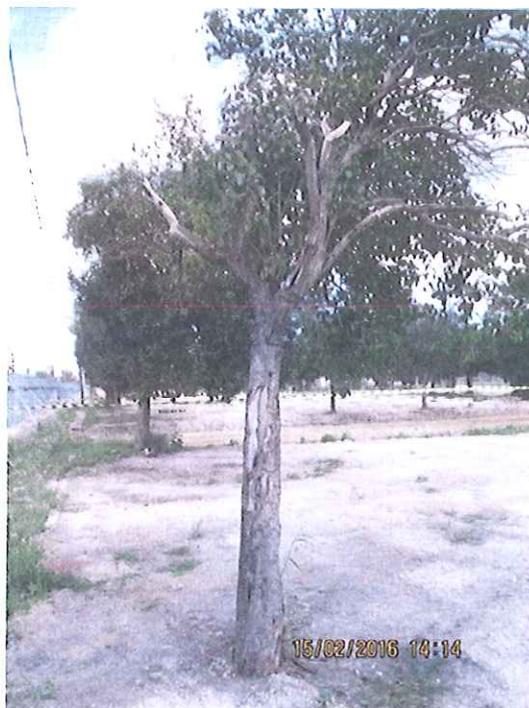
8. FOTOGRAFÍAS:

1. FECHA: 17-02-16
2. SITUACIÓN: Calle **Gonzalo Jiménez de Quesada** Distrito: Triana
3. ESPECIE: *Ligustrum japonicum*
4. P.C. (c.m.): 48 ALTURA (m): 3 ALCORQUE (m): 0
5. LATITUD DE ACERADO: Terrizo
6. LESIONES GRAVES: Descortezado, podredumbres.
7. ESTADO GENERAL: Decrepito

OBSERVACIONES: Se trata de un aligustre el cual tiene el 90 % de su estructura seca por lo que representa un gran peligro de partición y caída por lo que se recomienda el apeo del mismo. Acceso con plataforma.

Propuestas y/o consejos SE PROPONE EL APEO DEL ÁRBOL _____
