Expediente 1/2017

AP-63-17
MSB

FICHA DE SOLICITUD APEO DE ARBOLADO VIARIO (Código AP-063/2017)

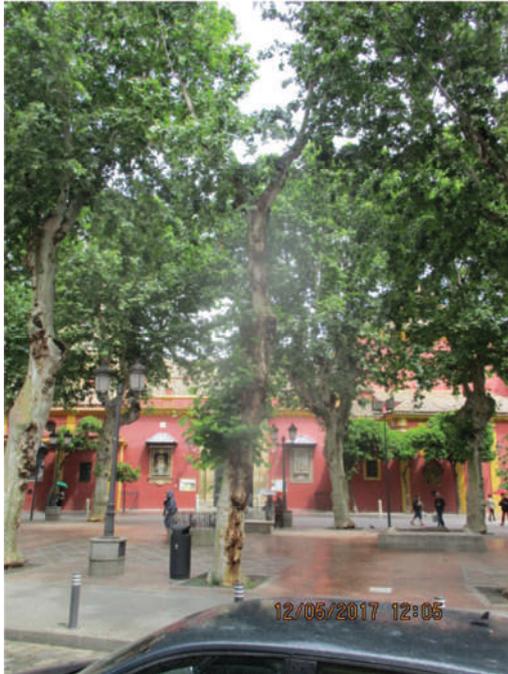
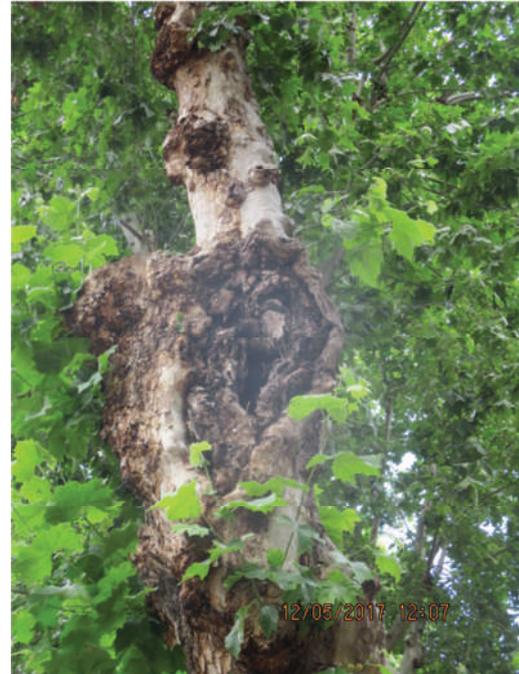
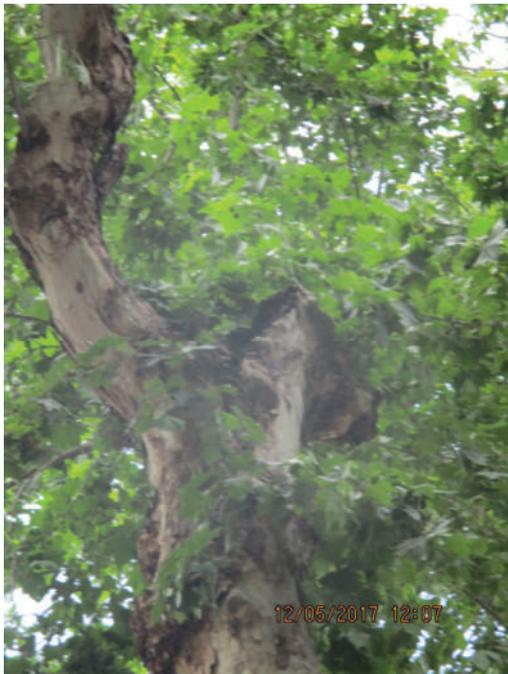
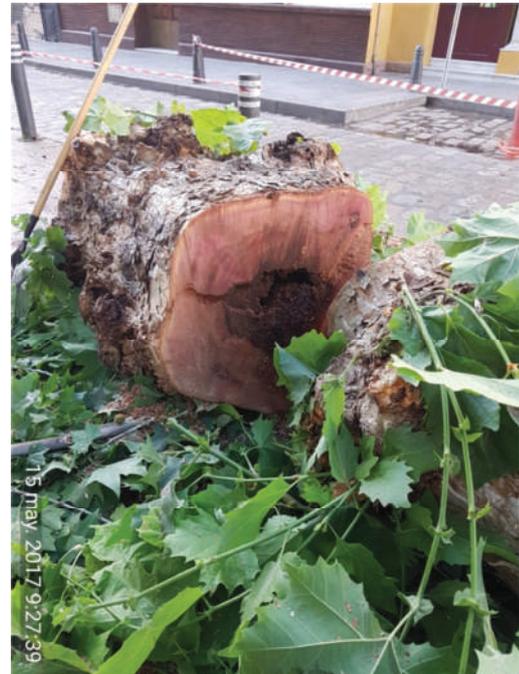
9. FOTOGRAFÍAS:

5. **LATITUD DE ACERADO:** < 25 m
6. **LESIONES GRAVES:** Amplias oquedades y pudrición en cruz, rama primaria parcialmente seca.
7. **ESTADO GENERAL:** Decrépito. Riesgo de fractura y desplome inminente.

8. **OBSERVACIONES:** Se trata de un ejemplar adulto de plátano de sombra el cual presenta amplia oquedad en cruz, avanzada pudrición interior la cual se extiende hasta el mismo cuello del tronco. Por tanto, el riesgo de partición y caída es elevado, agravado por el alto efecto diana por la proximidad de veladores y acceso a las iglesias. Se recomienda su apeo urgente. Actuación urgente detectada tras inspección del arbolado de la plaza tras episodio de caída de rama reciente. Acceso con plataforma.
