Expediente: 416/2017

AP-456-17 a AP-459-17
AP-456-17
CAF

SOLICITUD DE APEO DE ARBOLADO VIARIO (AP-456-17) PARTE 2ª

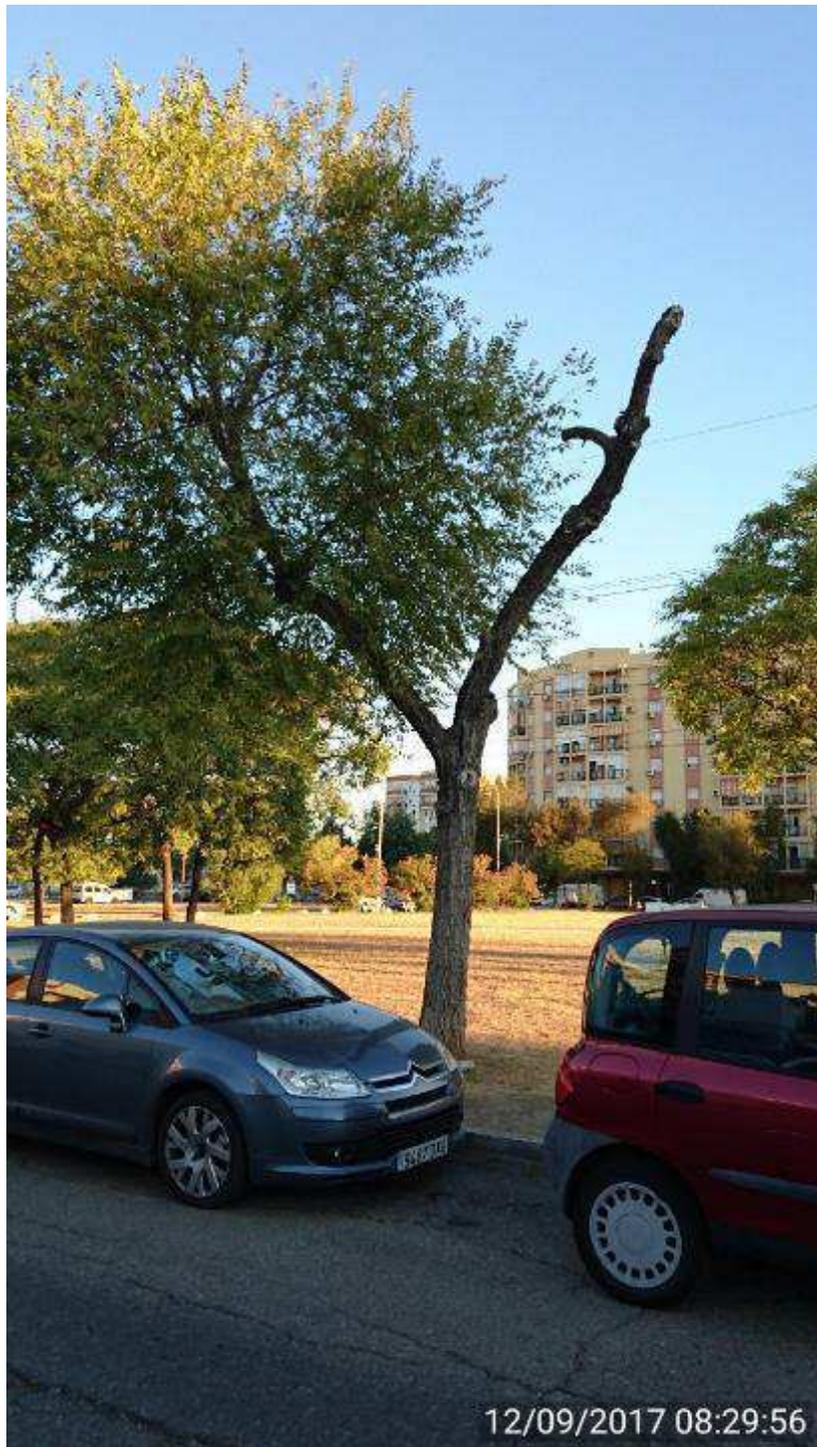
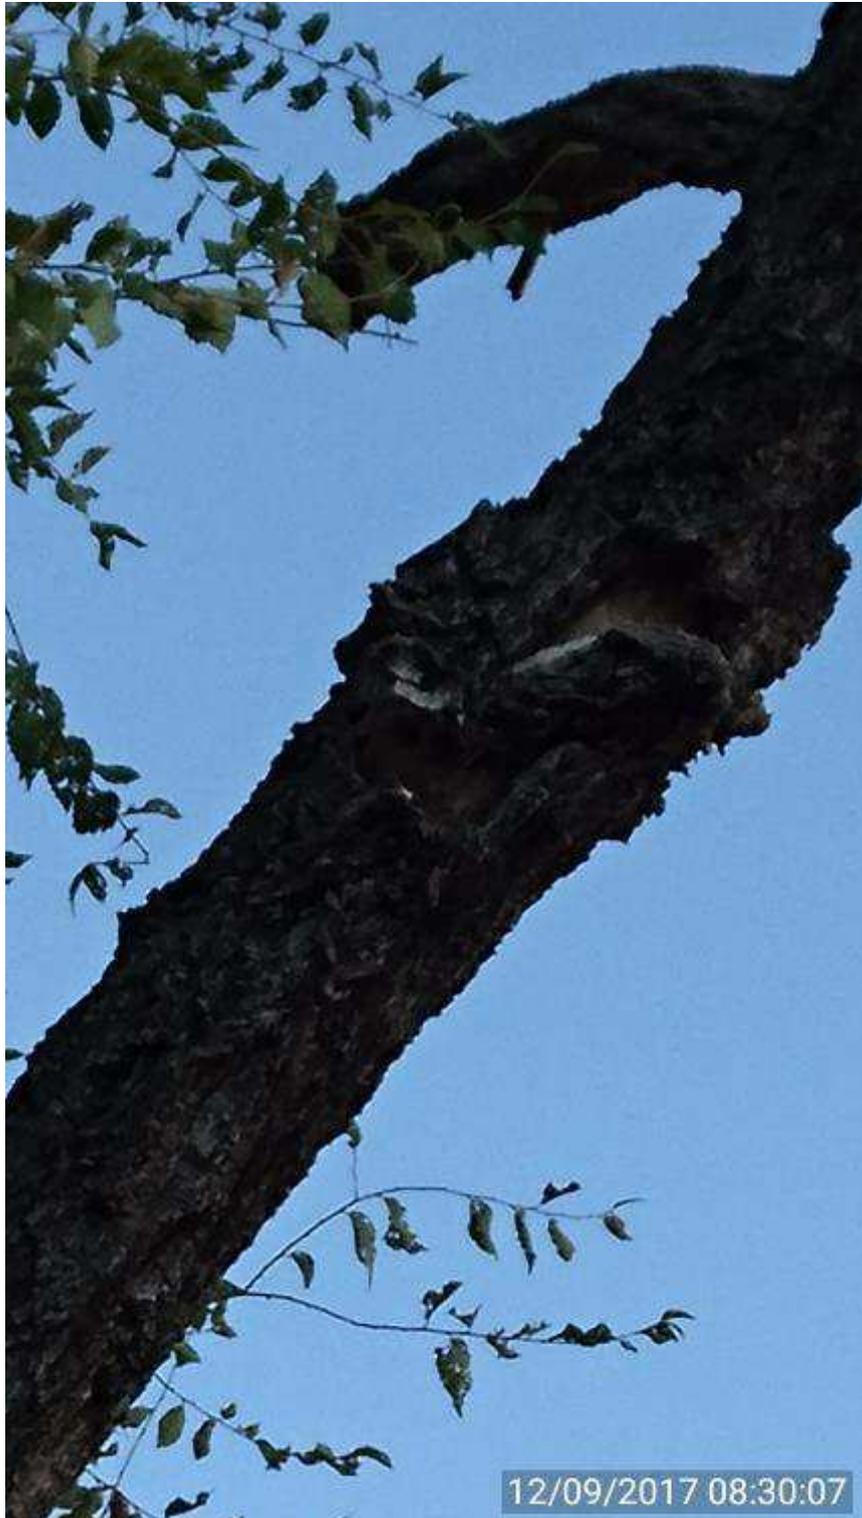
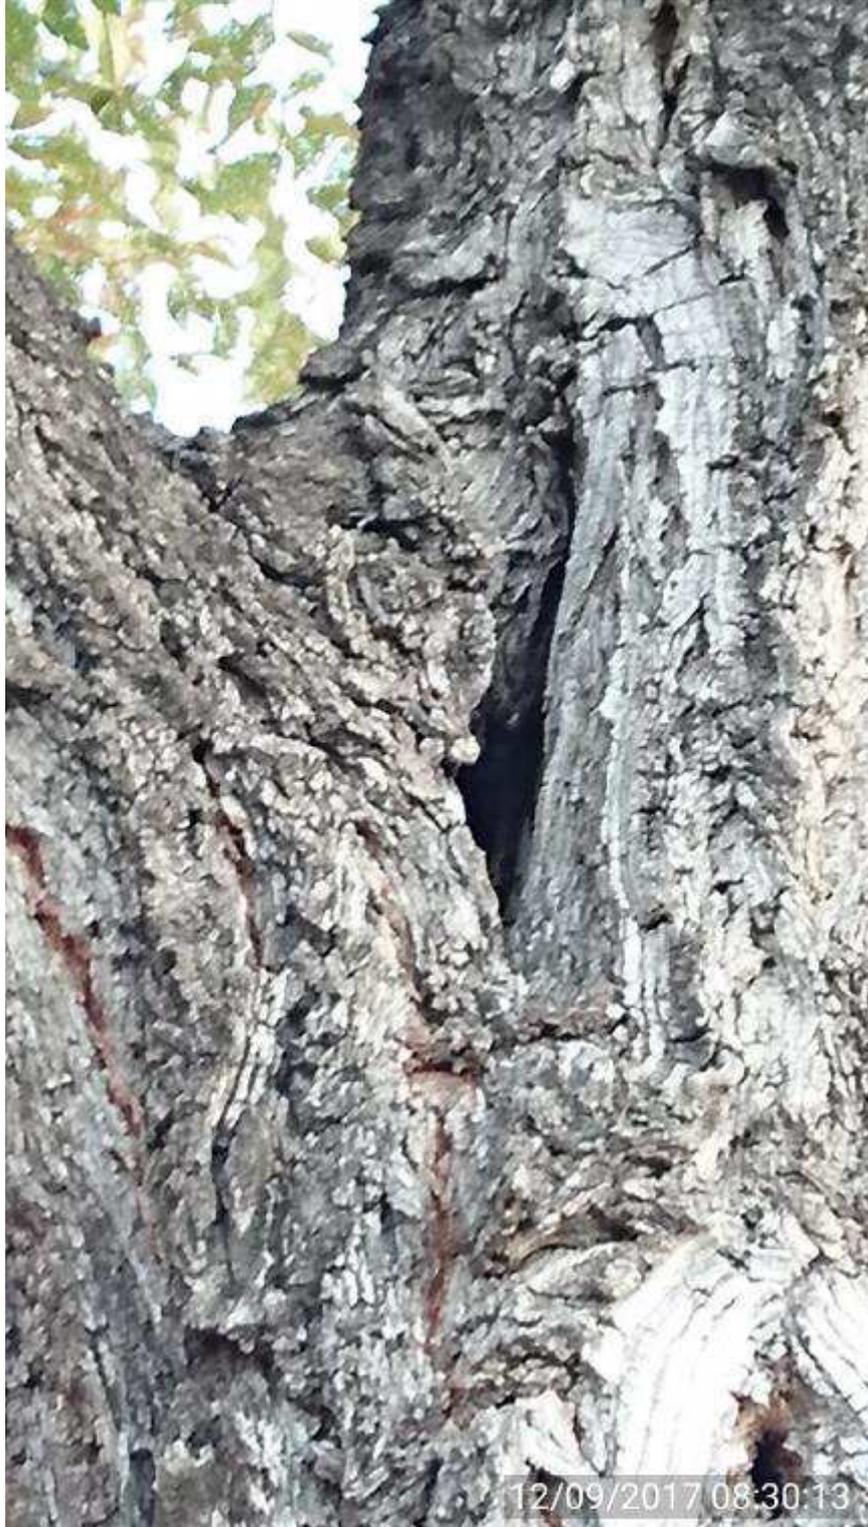
12. FOTOGRAFÍAS:

- El ejemplar es un olmo situada en la calle Primo Nebiolo en la barriada de Sevilla Este.
- Presenta una copa formada por dos ramas primarias, de las cuales una está completamente seca.
- La retirada de esta rama seca supone el desequilibrio de la copa del ejemplar, pudiendo provocar la caída de esta.
- Se detecta además una oquedad en la cruz que debilita estructuralmente el árbol y puede provocar la caída de la rama a la vía.

- El estado fisiológico asociado al vigor es débil.
- Presenta una rama primaria seca.

- Atendiendo a la clasificación de riesgo estudiada en la ficha de Evaluación Básica de Riesgo de arbolado adjunta, se determina que el riesgo del ejemplar en el caso más desfavorable es alto.
- No existiendo otras medidas correctoras posibles se recomienda el apeo del mismo.
