Expediente: 416/2017

SOLICITUD DE APEO DE ARBOLADO VIARIO (AP-457-17) PARTE 1ª

Código ID: 3592

UBICACIÓN: calle Primo Nebiolo

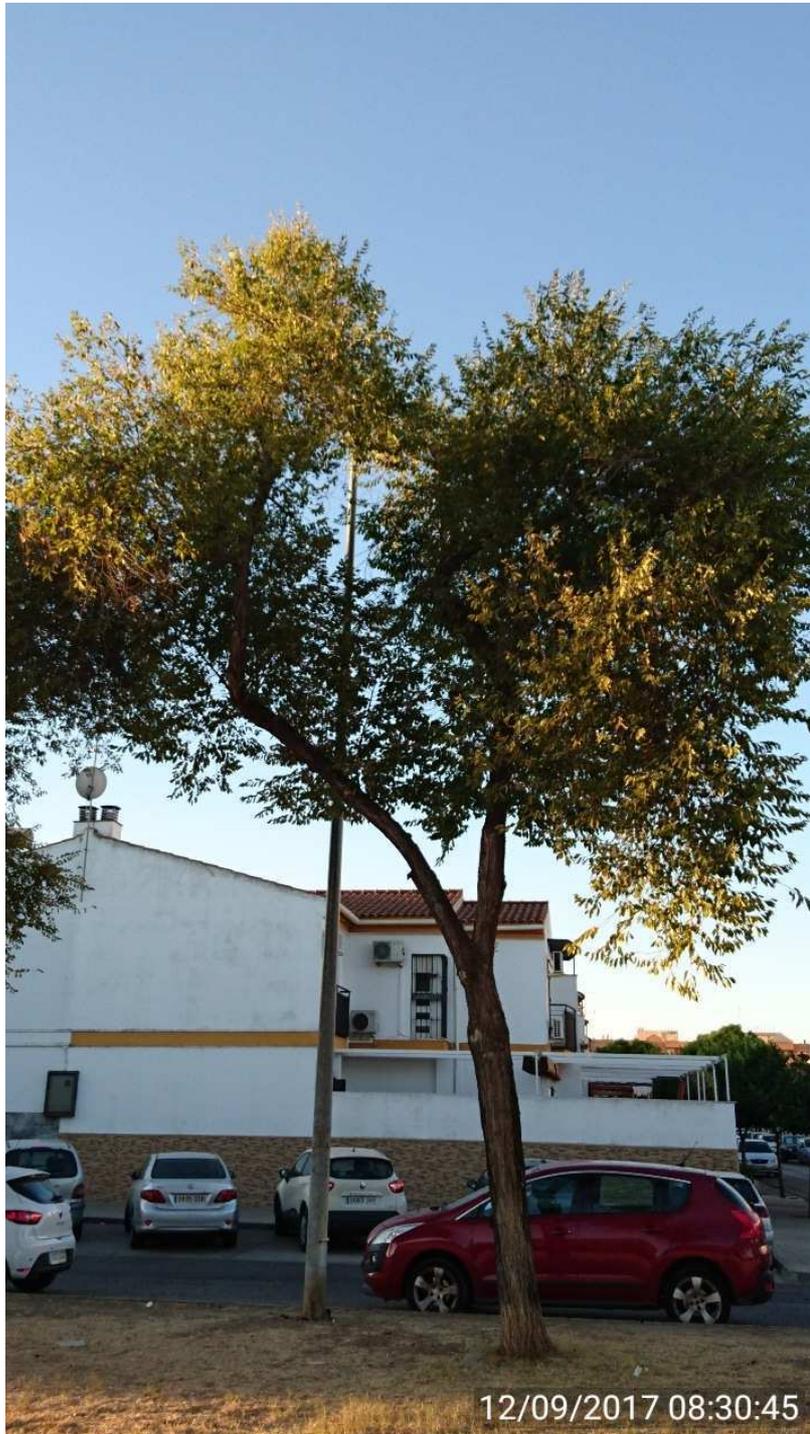
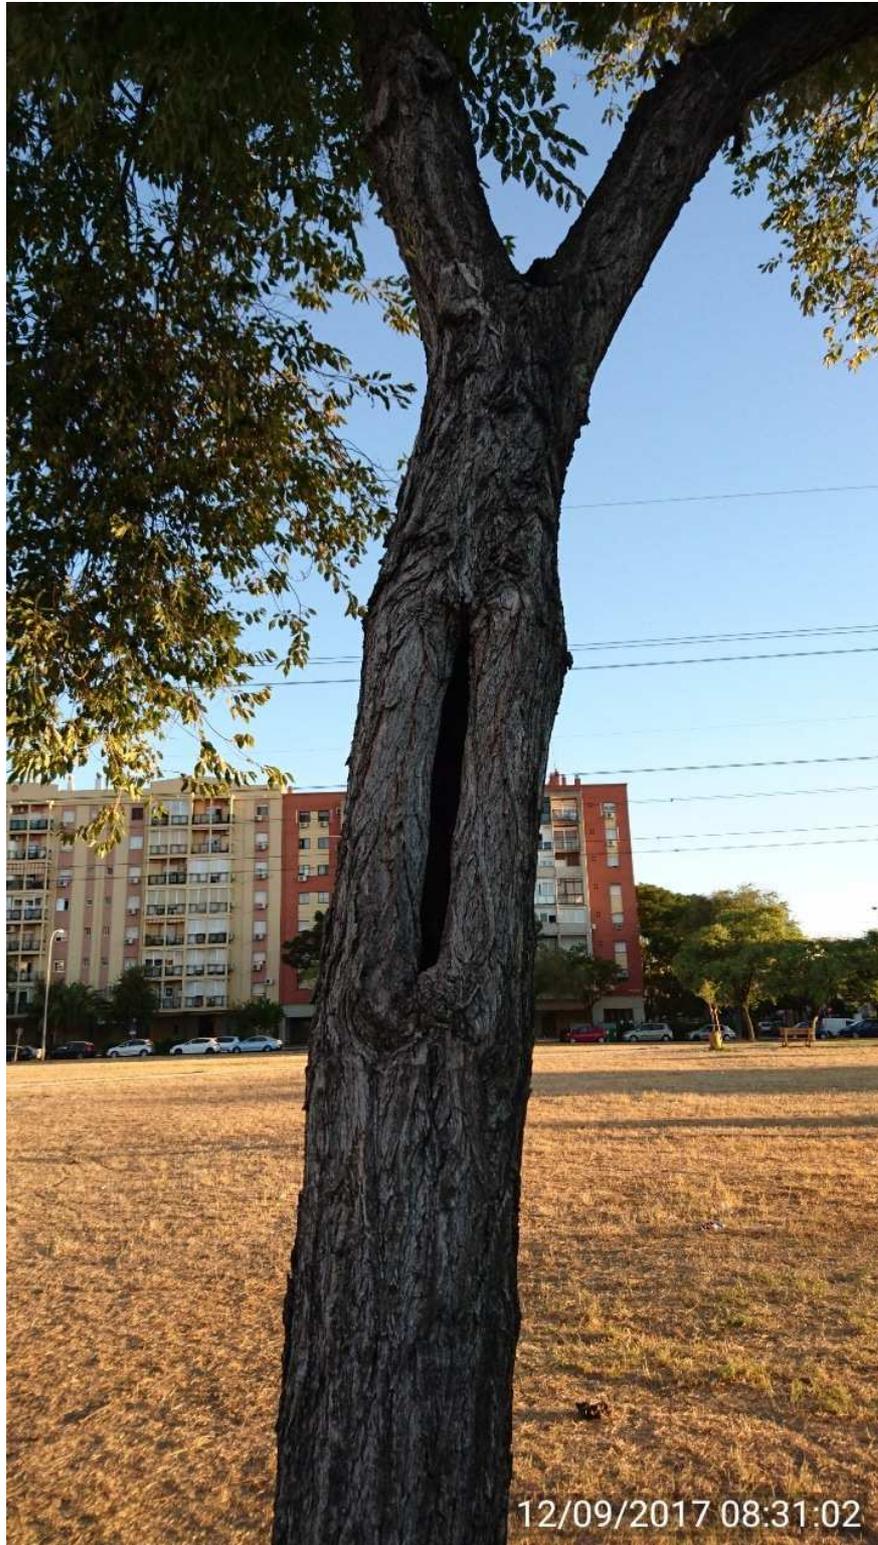
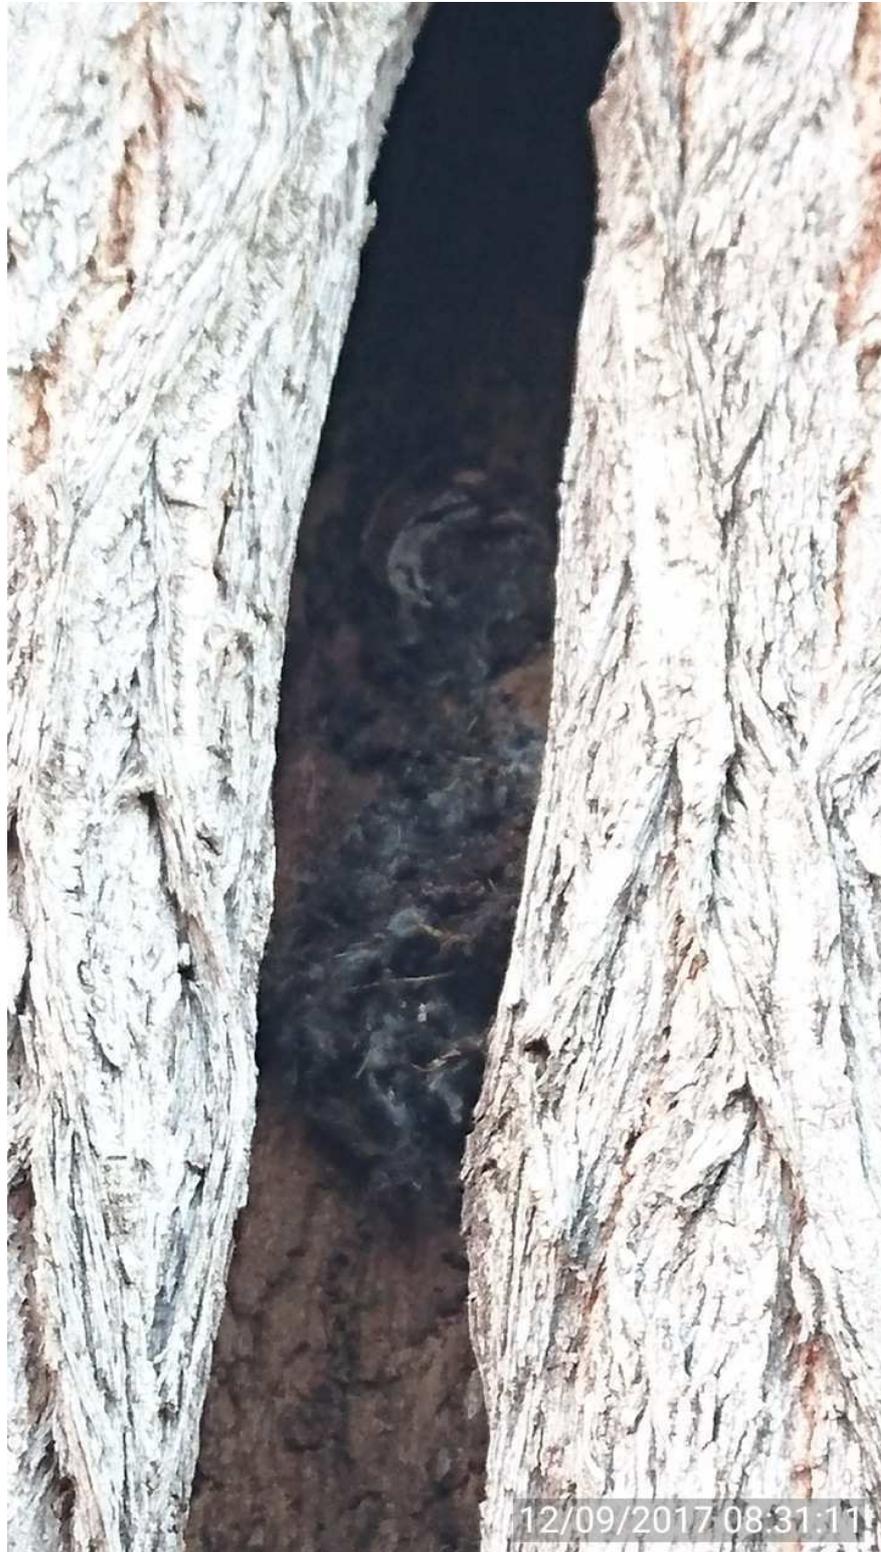
12. FOTOGRAFÍAS:

Se detecta que este ejemplar presenta una oquedad de 60 cm. de largo, a un metro de altura que permite ver el interior del tronco totalmente hueco

La presencia del tronco en ese estado pone en peligro la estabilidad del árbol, pudiendo provocar la caída de este por fractura en la vía pública.

- El ejemplar es un olmo situada en la calle Primo Nebiolo en la barriada de Sevilla Este.
- Presenta una oquedad de 60 cm. en el tronco a un metro de altura que deja ver el interior del mismo.
- A través de esta oquedad se comprueba que el tronco se encuentra totalmente hueco. La madera estructural ha desaparecido totalmente de la mayoría del tronco, pudiendo producirse la fractura de este en caso desfavorable.

- Atendiendo a la clasificación de riesgo estudiada en la ficha de Evaluación Básica de Riesgo de arbolado adjunta, se determina que el riesgo del ejemplar en el caso más desfavorable es alto.
- No existiendo otras medidas correctoras posibles se recomienda el apeo del mismo.
