**Expediente: 416/2017**

AP-456-17 a AP-459-17  
AP-458-17  
MSB

## SOLICITUD DE APEO DE ARBOLADO VIARIO (AP-458-17) PARTE 2ª

# Formulario de Evaluación Básica de Riesgo de Arbolado

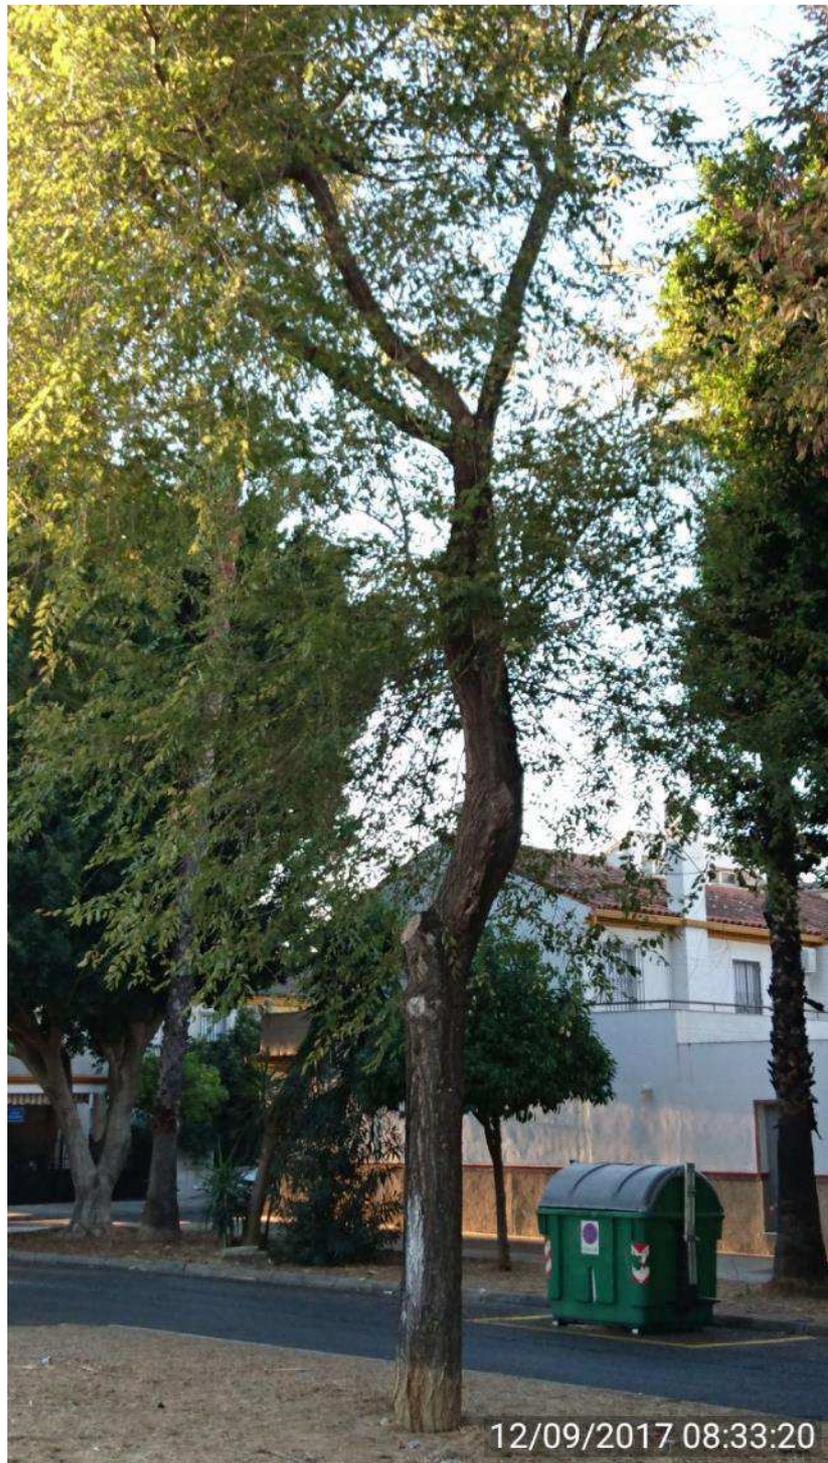
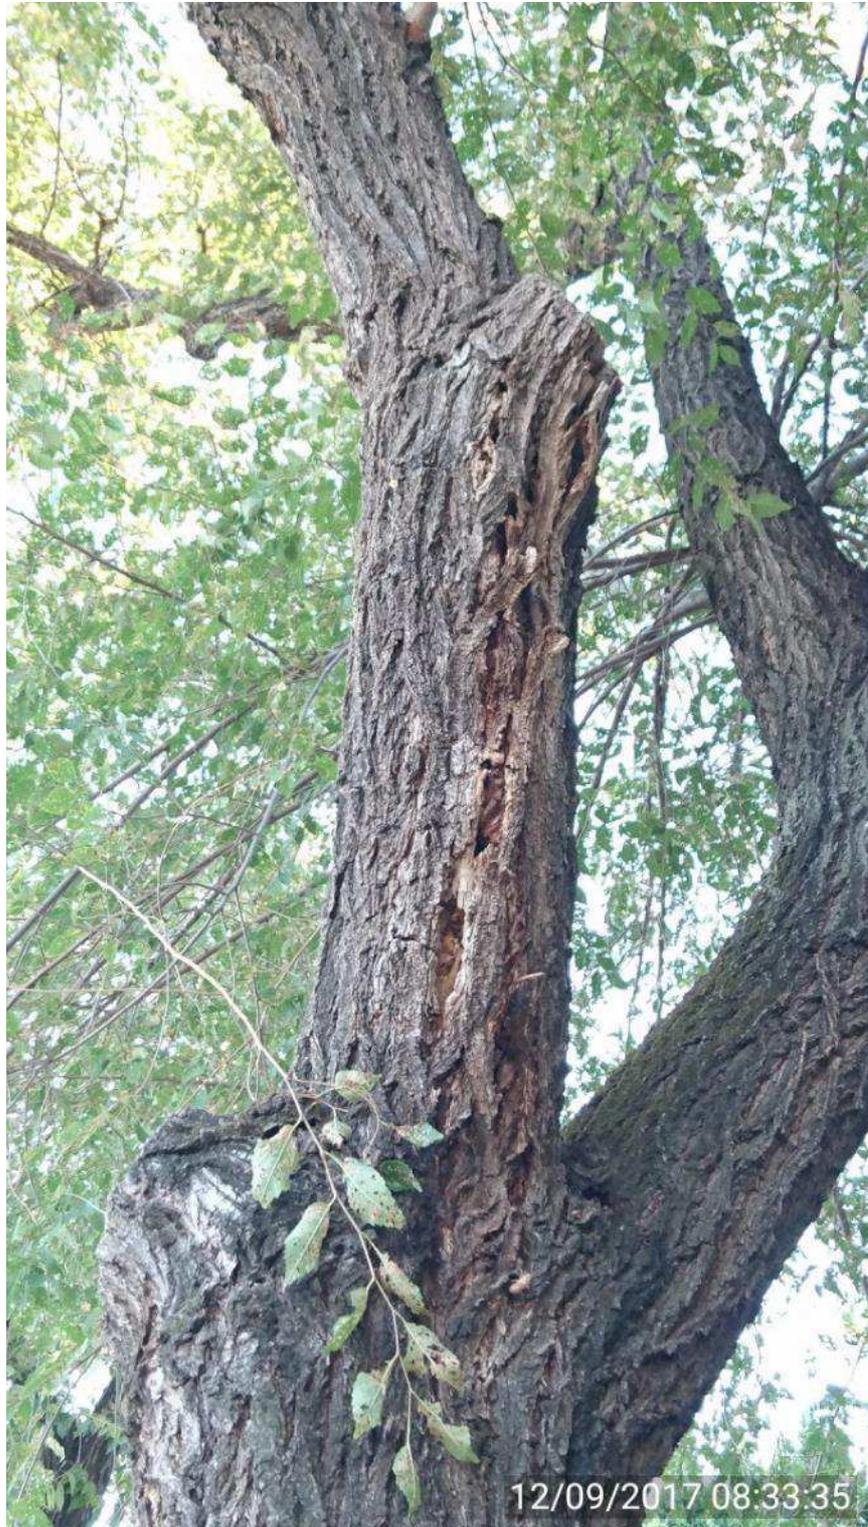
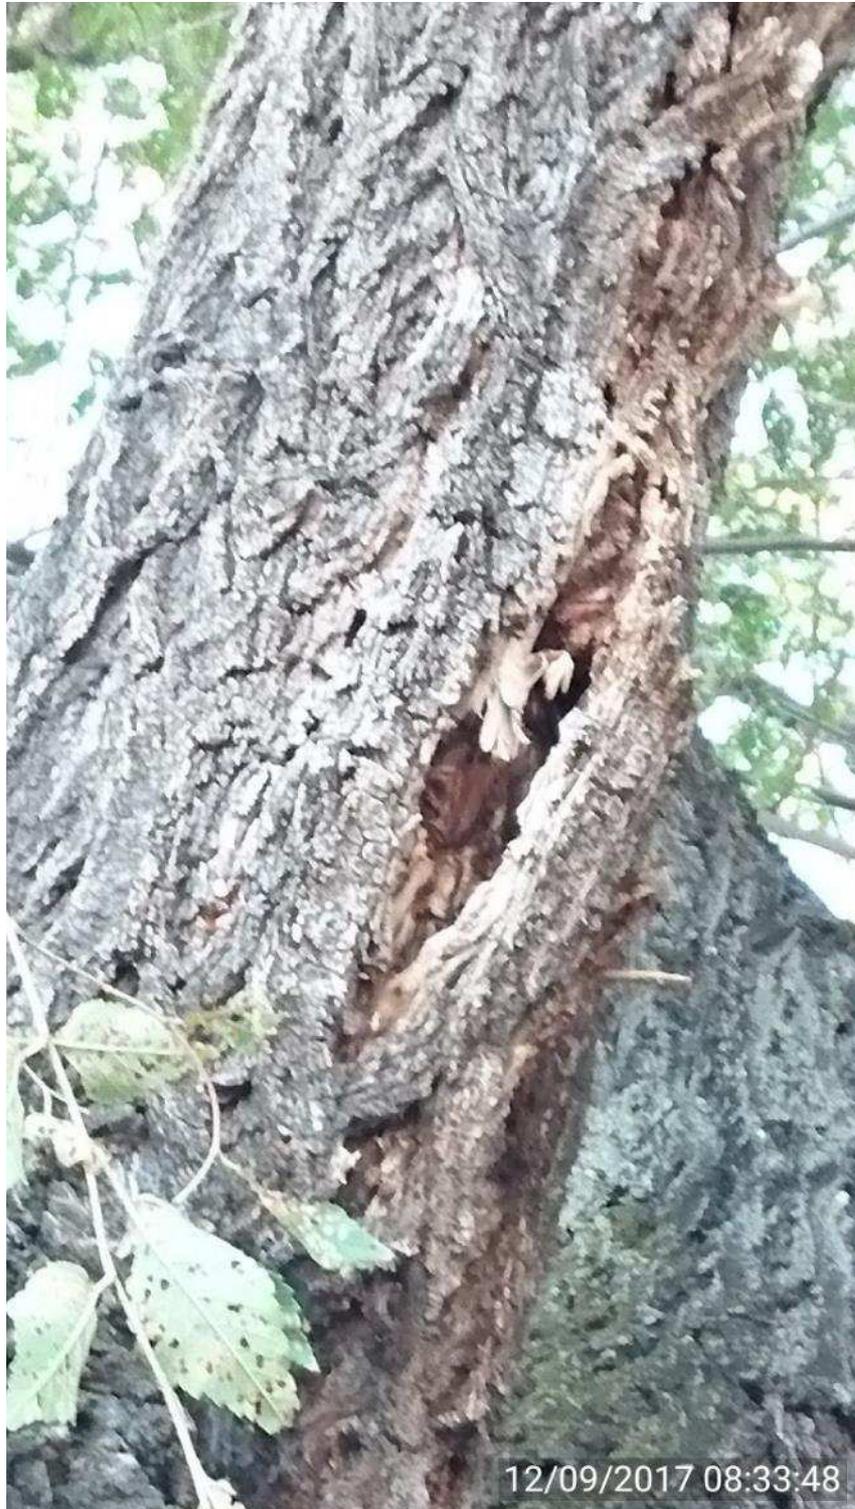
**12. FOTOGRAFÍAS:**

- El ejemplar es un olmo situada en la calle Primo Nebiolo en la barriada de Sevilla Este.
- Presenta una copa formada por una sola rama primaria, la cual ha formado una copa secundaria a cinco metros de altura.
- Esta rama primaria presenta grietas debidas a pudriciones de la madera estructural que está soportando todas las tensiones ejercidas por la segunda copa.
- En las ramas secundarias también se aprecian grietas formadas por el mismo motivo.

- El estado fisiológico asociado al vigor es débil.
- Presenta copa desequilibrada y en peligro de caída.

- Atendiendo a la clasificación de riesgo estudiada en la ficha de Evaluación Básica de Riesgo de arbolado adjunta, se determina que el riesgo del ejemplar en el caso más desfavorable es alto.
- No existiendo otras medidas correctoras posibles se recomienda el apeo del mismo.
