Expediente 420/2016

AP-492-16 a AP-494-16
AP-494-16
MAR

FICHA DE SOLICITUD APEO DE ARBOLADO VIARIO (AP494-16) PARTE 2ª

Formulario de Evaluación Básica de Riesgo de Arbolado

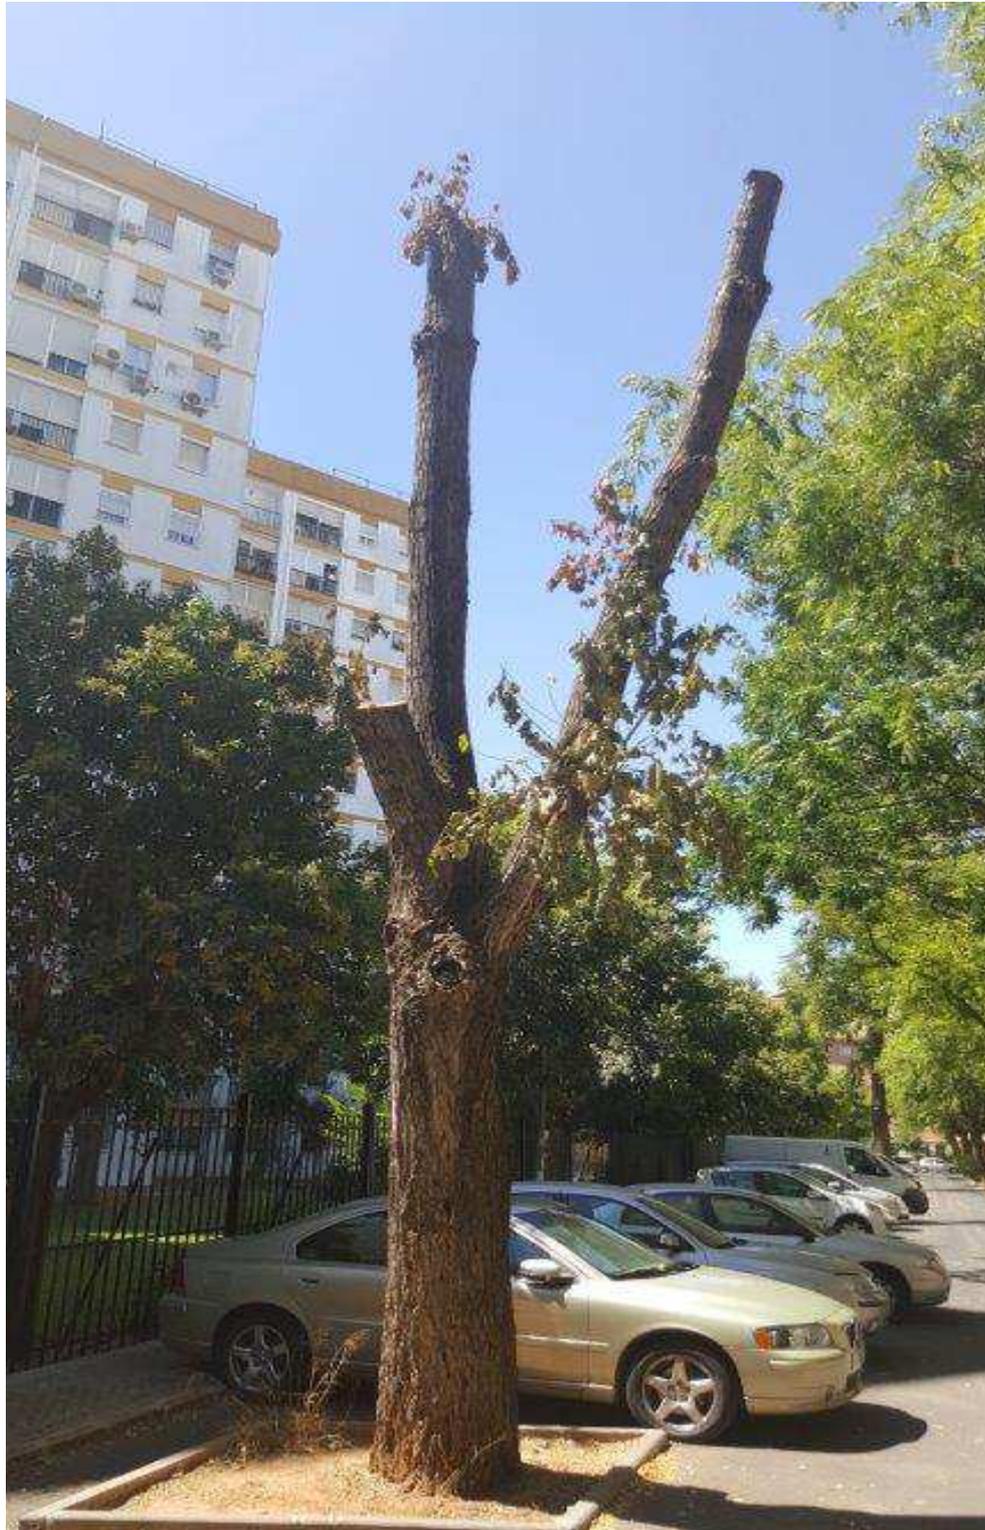
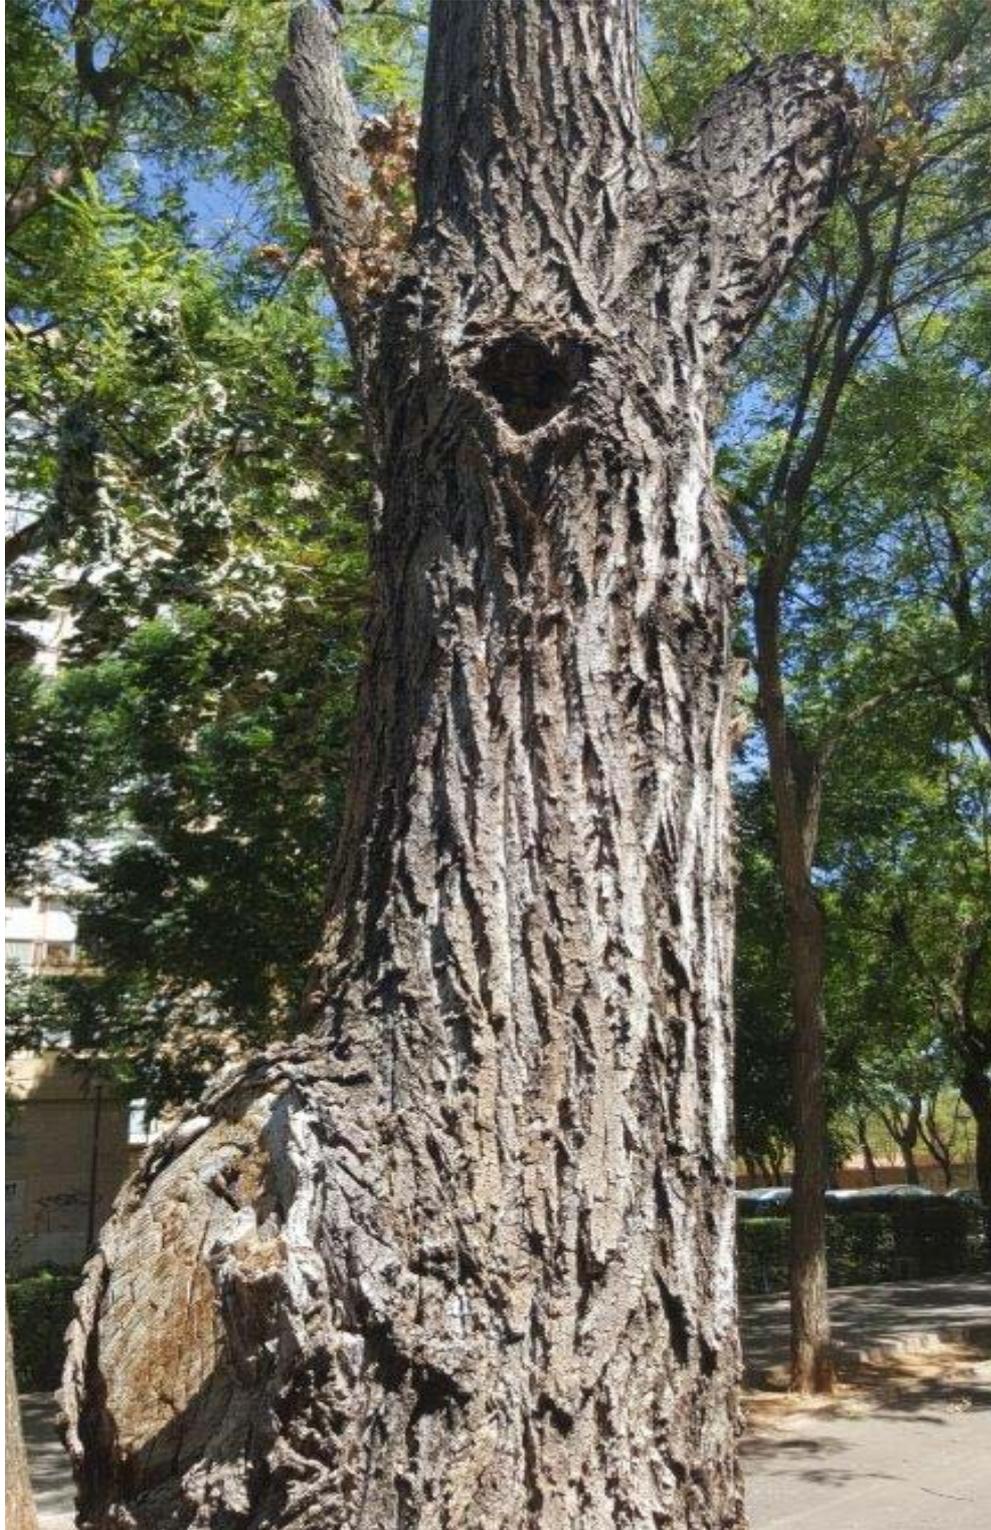
9. FOTOGRAFÍAS:

6. LESIONES GRAVES: Ramas, Tronco. Estructura principal

7. ESTADO GENERAL: Riesgo de caída.

8. OBSERVACIONES: Es un ejemplar de Chopo (*Populus nigra*.) situado en la Calle Familias Cuidadoras, al que se le ha efectuado una valoración visual, una evaluación fitopatológica, y finalmente una valoración de riesgo global considerando el conjunto de parámetros evaluados. La valoración visual consta de la identificación y caracterización dendrometría de este pie, y de un examen de peligros potenciales, que incluye la valoración de los defectos estructurales del árbol, y del entorno inmediato y los puntos objetivo que podrían verse dañados si se produjeran daños. La evaluación fitosanitaria ha consistido en una valoración de la presencia de rama secas, existencias de signos de degradación (cuerpos fructíferos, cavidades...), vitalidad aparente, etc. De estas valoraciones se ha concluido que el estado biológico de este ejemplar es malo al encontrarse con oquedades y pudriciones en el tronco-ramas presentando riesgo de caída de estas hacia una calle con continuo paso de peatones hacia un colegio y hacia una zona de aparcamiento continuo de vehículos, y ser inviable cualquier otro tipo de medida que no sea su eliminación. Este árbol ha tenido continuas caídas de ramas, alguna sobre vehículos. Una vez contrastado lo obtenido en el análisis visual y en el análisis fitosanitario, se incluye este árbol en una de las categorías de la "Clasificación del riesgo" conocida FRC (Failure Risk Classification) en el que el árbol que estamos analizando se encontraría en la Categoría D (Árboles con defectos estructurales y/o morfológicos graves o muy graves. Supone un riesgo estático bastante elevado

"ÚNICO.- Autorizar el apeo de un ejemplar de un chopo (*Populus Nigra*) con id nº 26342, situado en la calle Familias Cuidadoras (AP-494-2016). **LESIONES GRAVES:** Ramas, Tronco. Estructura principal. **ESTADO GENERAL:** Riesgo de caída. **OBSERVACIONES:** Es un ejemplar de Chopo (*Populus nigra*.) situado en la Calle Familias Cuidadoras, al que se le ha efectuado una valoración visual, una evaluación fitopatológica, y finalmente una valoración de riesgo global considerando el conjunto de parámetros evaluados. La valoración visual consta de la identificación y caracterización dendrometría de este pie, y de un examen de peligros potenciales, que incluye la valoración de los defectos estructurales del árbol, y del entorno inmediato y los puntos objetivos que podrían verse dañados si se produjeran daños. La evaluación fitosanitaria ha consistido en una valoración de la presencia de ramas secas, existencias de signos de degradación (cuerpos fructíferos, cavidades...), vitalidad aparente, etc. De estas valoraciones se ha concluido que el estado biológico de este ejemplares malo al encontrarse con oquedades y pudriciones en el tronco-ramas presentando riesgo decaída de estas hacia una calle con continuo paso de peatones hacia un colegio y hacia una zona de aparcamiento continuo de vehículos, y ser inviable cualquier otro tipo de medida que no sea su eliminación. Este árbol ha tenido continuas caídas de ramas, alguna sobre vehículos. Una vez contrastado lo obtenido en el análisis visual y en el análisis fitosanitario, se incluye este árbol en una de las categorías de la "Clasificación del riesgo" conocida FRC (Failure Risk Classification) en el que el árbol que estamos analizando se encontraría en la Categoría D (Árboles con defectos estructurales y/o morfológicos graves o muy graves). Supone un riesgo estático bastante elevado".
