Hábitat Urbano,
Cultura y Turismo

El Excmo. Sr. Alcalde, el Director General de Medio Ambiente, Parques y Jardines, con fecha 4 de octubre de 2016, se ha servido decretar lo siguiente:

FICHA DE APEO DE ARBOLADO VIARIO (AP-459-16) PARTE 2ª

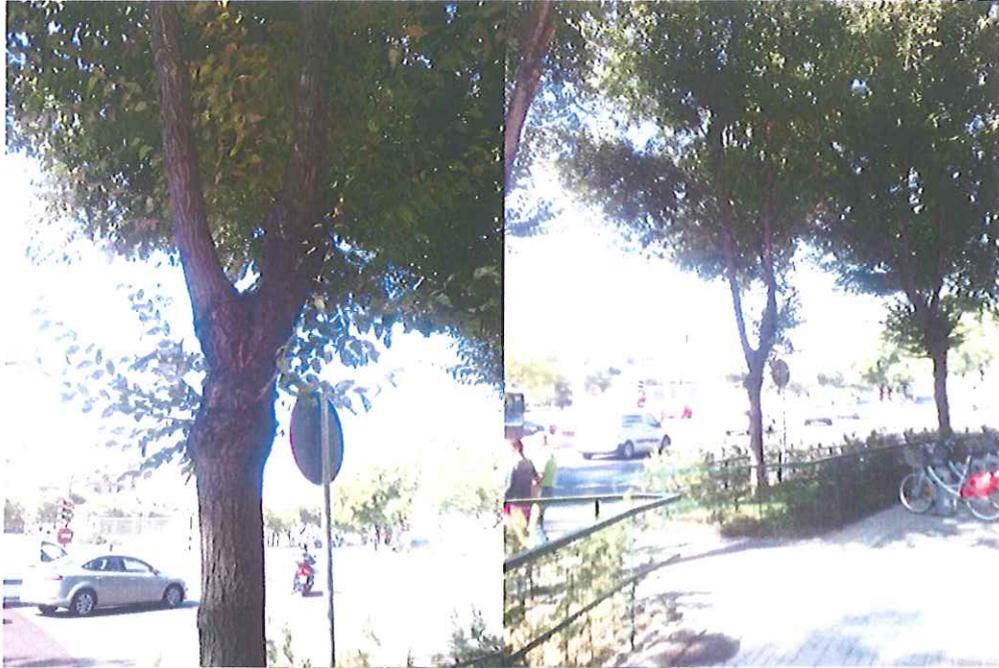
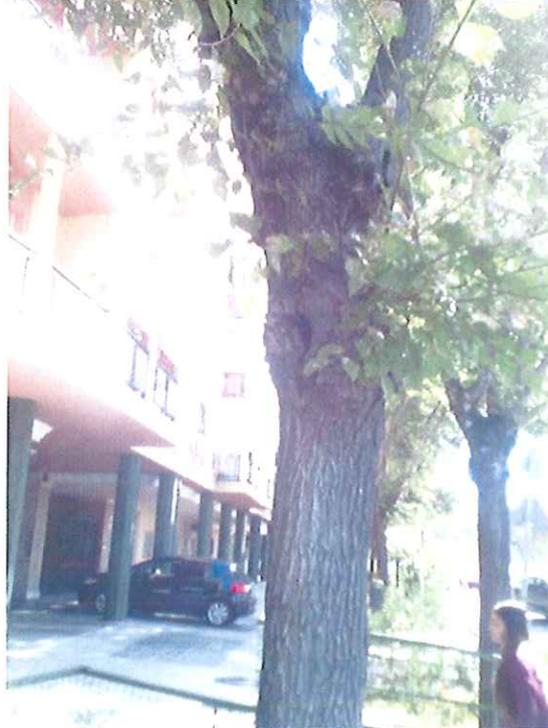
12. FOTOGRAFÍAS:

El ejemplar presenta una grieta en la zona de la cruz como consecuencia de la codominancia de las dos ramas primarias, en la cara opuesta presenta una oquedad a causa de una herida de poda de gran tamaño, así la zona de la cruz se encuentra muy debilitada haciendo que en caso de rotura caiga la copa entera.

El estado fisiológico es medio, presentando una copa con vegetación uniforme y aunque tiene desprovista de ella la parte baja, hay palancas de gran tamaño que en presencia de vientos pueden ejercer gran empuje sobre la cruz.

Por su situación en cercana a un acerado y atendiendo a la clasificación de riesgo estudiada en la ficha de Evaluación Básica de Riesgo de Arbolado adjunta, se determina que el riesgo del ejemplar en el caso más desfavorable es alto, por lo que no existiendo otras medidas correctoras posibles se recomienda el apeo del mismo.
