Hábitat Urbano,
 Cultura y Turismo

FICHA DE APEO DE ARBOLADO VIARIO (AP-462-16) PARTE 2ª

Formulario de Evaluación Básica de Riesgo de Arbolado

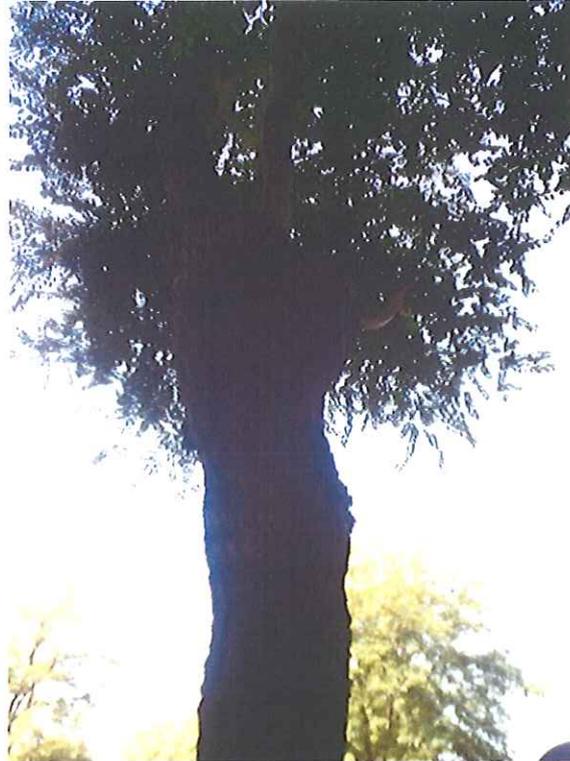
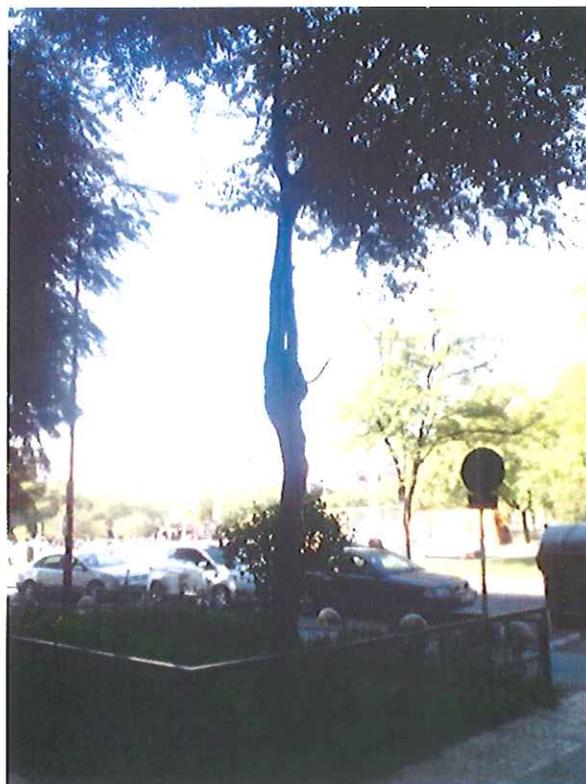
12. FOTOGRAFÍAS:

El ejemplar presenta un engrosamiento en la cruz con una pudrición de un diámetro de 30 cm, en el punto de inserción de las dos ramas primarias que forman la copa.

Esta zona puede suponer un punto de fractura, haciendo caer alguna de las dos ramas primarias enteras.

El estado fisiológico es medio, presentando una copa con vegetación uniforme y aunque tiene desprovista de ella la parte baja, hay palancas de gran tamaño que en presencia de vientos pueden ejercer gran empuje sobre la cruz.

Por su situación junto a una parada de autobús, el carril bici, un acerado, una zona de aparcamiento y la calzada y atendiendo a la clasificación de riesgo estudiada en la ficha de Evaluación Básica de Riesgo de Arbolado adjunta, se determina que el riesgo del ejemplar en el caso más desfavorable es alto, por lo que no existiendo otras medidas correctoras posibles se recomienda el apeo del mismo.

Propuestas y/o consejos Se propone el apeo del ejemplar por el riesgo alto y probable rotura de la cruz.
