Expediente: 365/2017

SOLICITUD DE APEO DE ARBOLADO VIARIO (AP-538-17) PARTE 2ª

2. SITUACIÓN: Avda del Deporte (Rotonda 112)

4. ESPECIE: Populus alba

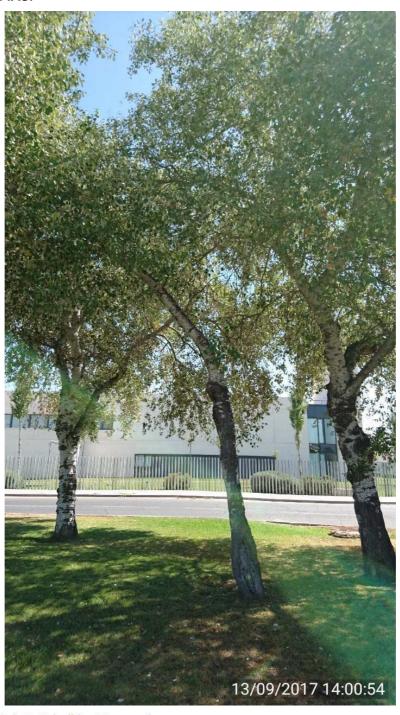
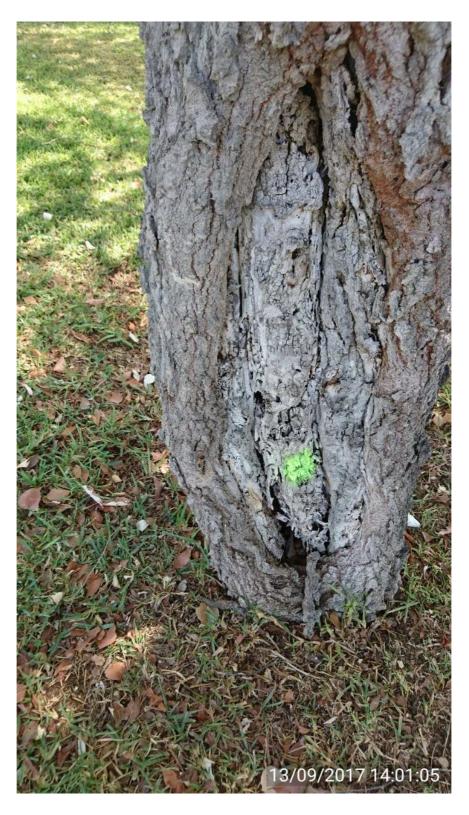
12. FOTOGRAFÍAS:

- El ejemplar es un chopo en la Avda. del Deporte en la barriada de Sevilla Este.
- El árbol presenta un estado débil.
- La base del tronco presenta una pudrición de gran tamaño en el lado del tronco donde se produce la mayor tensión.
- El ejemplar tiene una inclinación que provoca que la mayor parte de la tensión aparezca en la zona de madera degradada.

• El estado fisiológico asociado al vigor es débil, con escasa vegetación.

- Aunque el árbol se encuentra en una rotonda sin vía peatonales, es cierto que es utilizada para cruzar por transeúntes de paso a la barriada de Torreblanca, por lo que la peligrosidad del árbol se incrementa.
- Atendiendo a la clasificación de riesgo estudiada en la ficha de Evaluación Básica de Riesgo de arbolado adjunta, se determina que el riesgo del ejemplar en el caso más desfavorable es alto.

No existiendo otras medidas correctoras posibles se recomienda el apeo del mismo.
