**Expediente 1/2017**

AP-320-17  
MM

**COMUNICADO DE APEO DE ARBOLADO VIARIO (AP-320-17) PARTE 2ª**

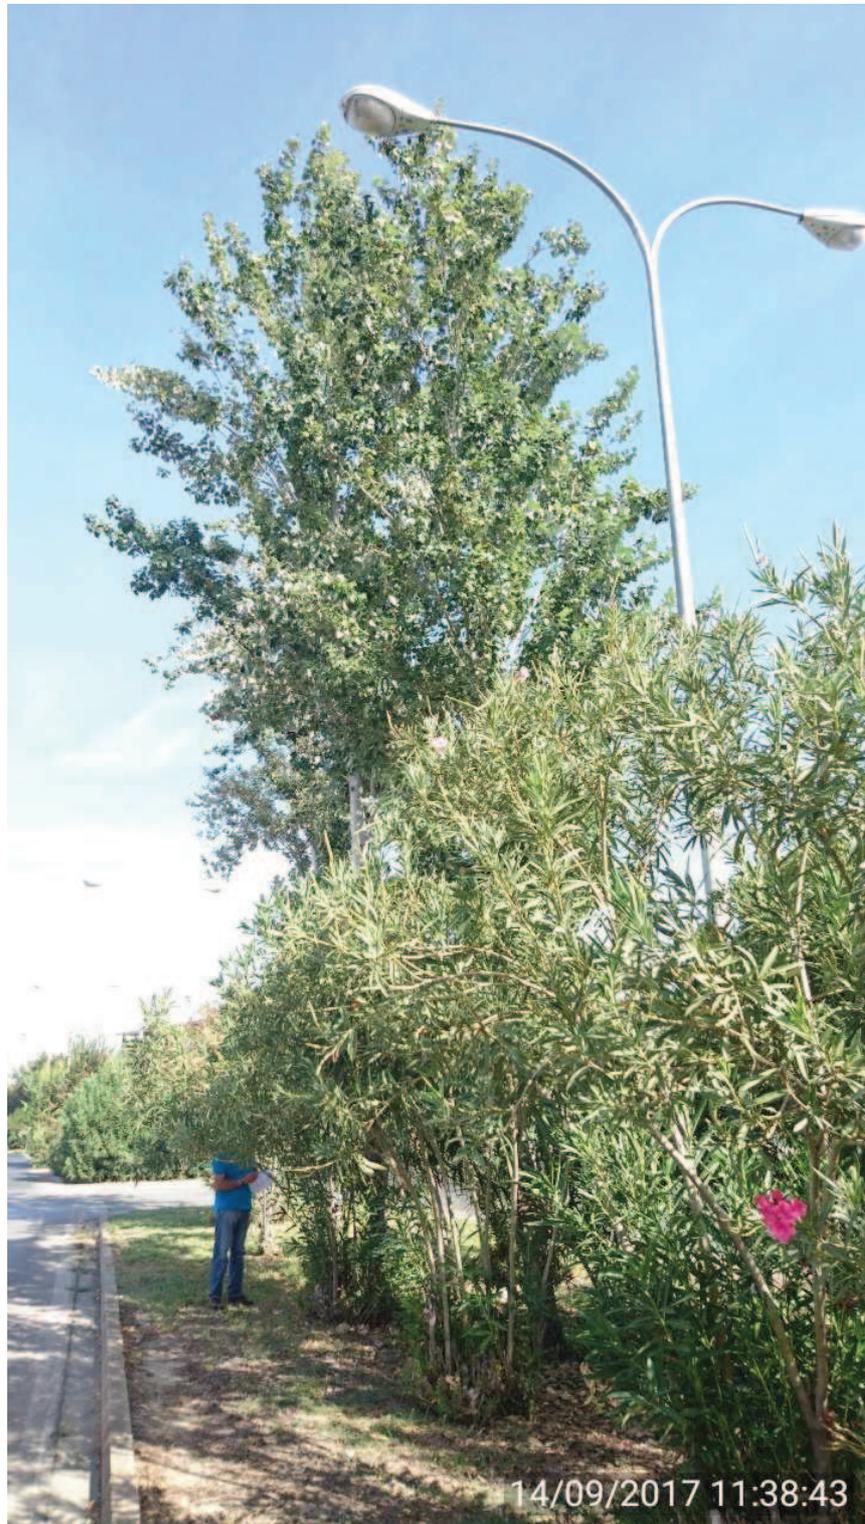
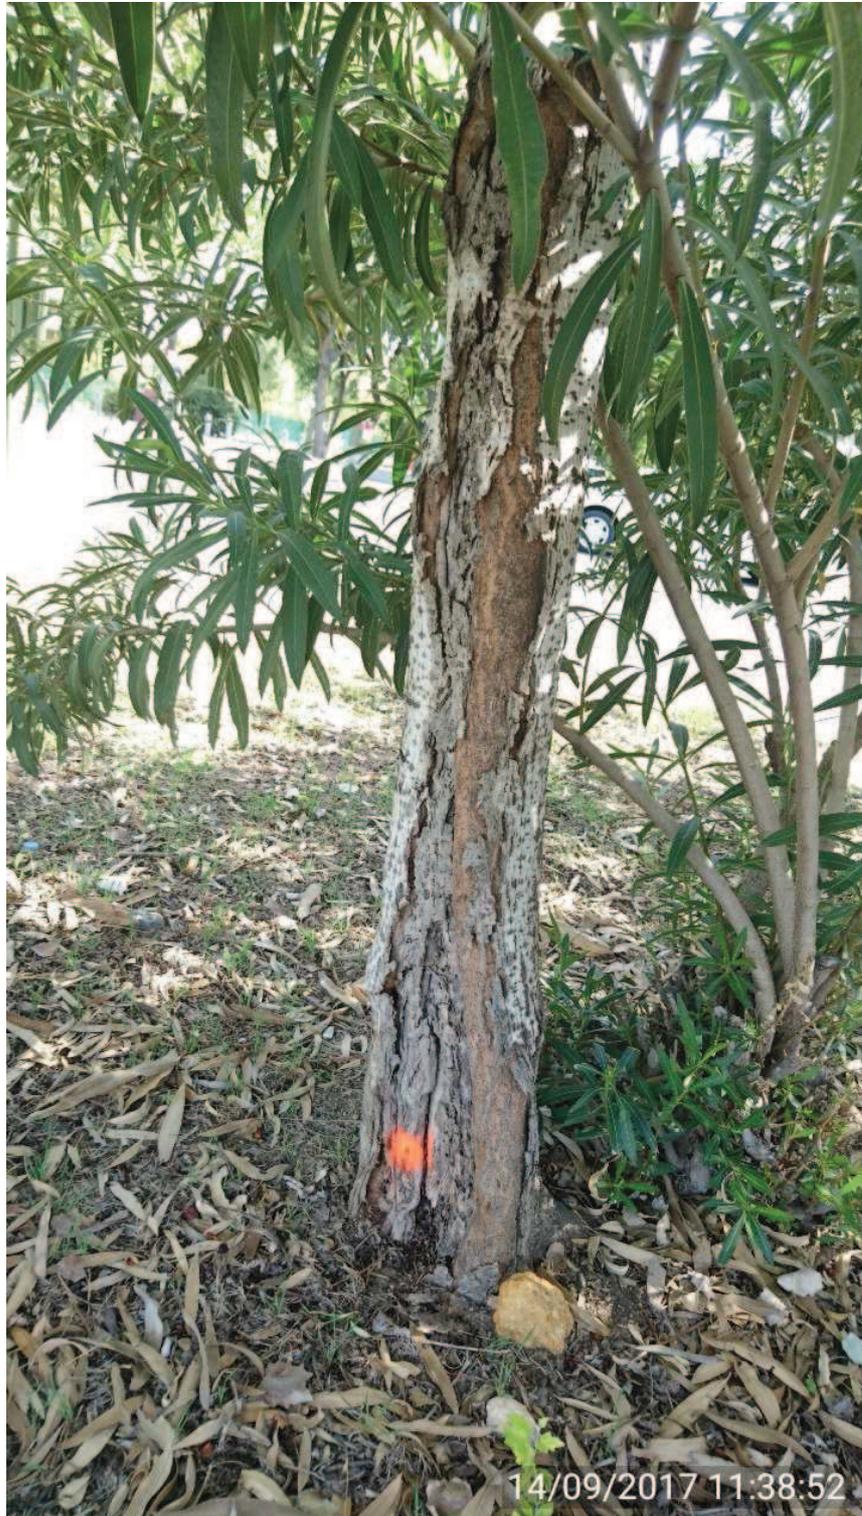
**12. FOTOGRAFÍAS:**

El ejemplar es un chopo situado en la mediana de la Avenida de las Ciencias. Presenta graves pudriciones a lo largo del tronco, así como una grieta longitudinal que recorre este, poniendo en peligro la estabilidad del ejemplar.

El estado fisiológico asociado al vigor es normal.

Por su situación en la confluencia de dos arterias principales del barrio, y su posición junto a un centro escolar, y atendiendo a la clasificación de riesgo estudiada en la ficha de Evaluación Básica de Riesgo de arbolado adjunta, se determina que el riesgo del ejemplar en el caso más desfavorable es alto, por lo que no existiendo otras medidas correctoras posibles se recomienda el apeo del mismo.
