Expediente 1/2017

AP-323-17
MSB

COMUNICADO DE APEO DE ARBOLADO VIARIO (AP-323-17) PARTE 2ª

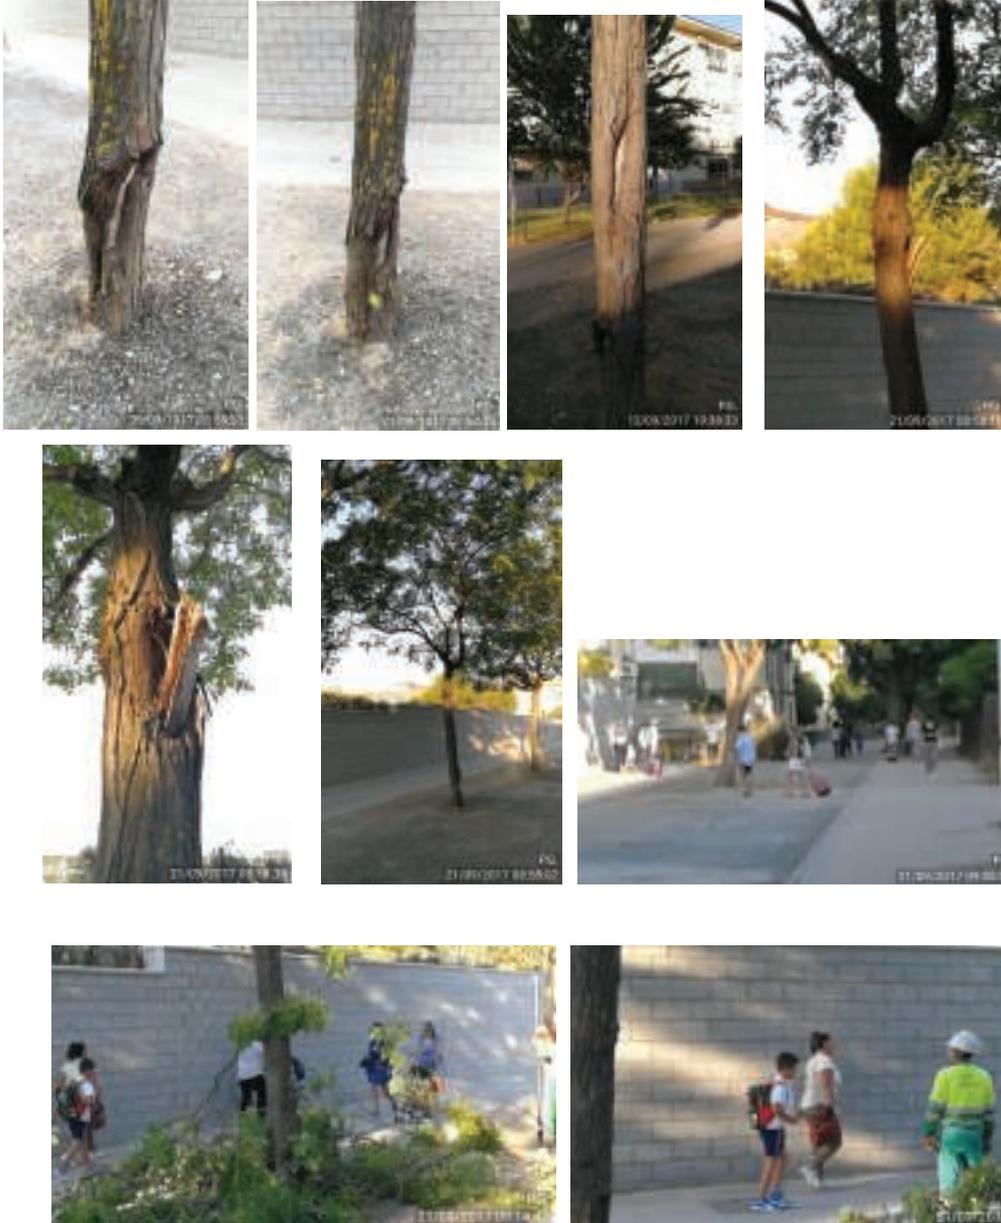
12. FOTOGRAFÍAS

Se detectan en el ejemplar, 3 hendiduras en el tronco, una en la base de unos 60 cms de longitud y 10 cms de ancho, otra a 1,50 metros de altura, de unos 40 cms y 8-10 cms de anchura y por último, otro desgaje de una rama primaria, de unos 10 cms de diámetro y muy cerca de la cruz, con existencia de madera seca y con una profundidad de 20 cms.

El estado fisiológico es bueno, presentando una masa foliar abundante. Este hecho provoca que las tensiones en el tronco puedan ser mayores haciendo que la caída sea más probable.

Por su situación en las inmediaciones de varios colegios, por el hecho de ser un callejón peatonal muy transitado por escolares y vecinos y atendiendo a la clasificación de riesgo estudiada, en la ficha de Evaluación Básica de Riesgo de arbolado adjunta, se determina que el riesgo del ejemplar, en el caso más desfavorable es alto, por lo que no existiendo otras medidas correctoras posibles, se recomienda el apeo del mismo.

Propuestas y/o consejos Se procede al apeo, por las consecuencias graves que podría tener, el mantener este ejemplar, en las
condiciones existentes y más en el período de otoño-invierno en el que nos encontraremos en poco tiempo, con muchísimas probabilidades de lluvias
y fuertes vientos.
