Expediente 1/2017

AP-324-17
MSB

COMUNICADO DE APEO DE ARBOLADO VIARIO (AP-324-17) PARTE 2ª

Formulario de Evaluación Básica de Riesgo de Arbolado

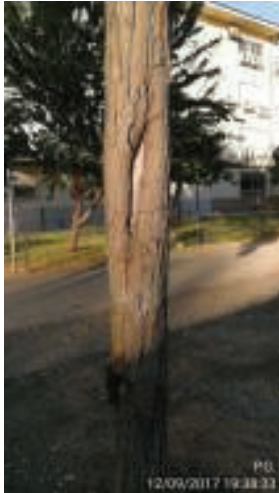
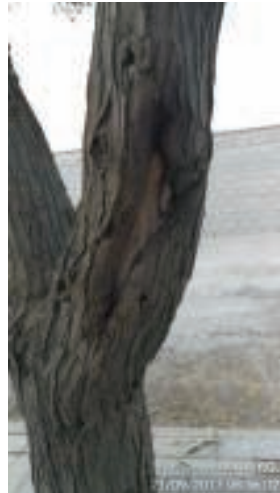
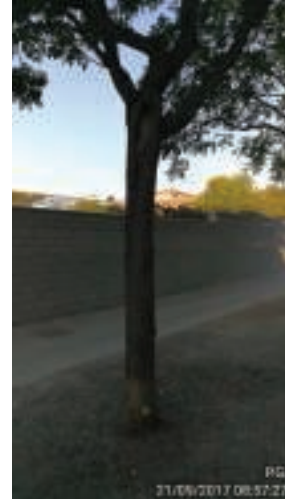
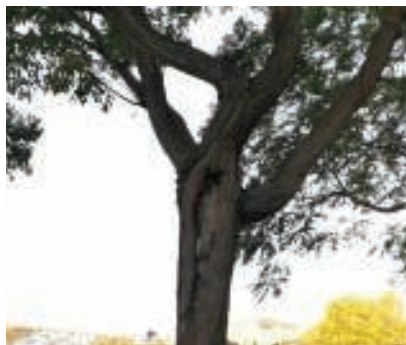
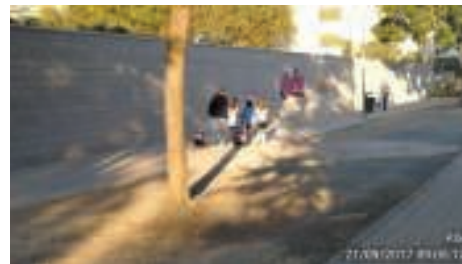
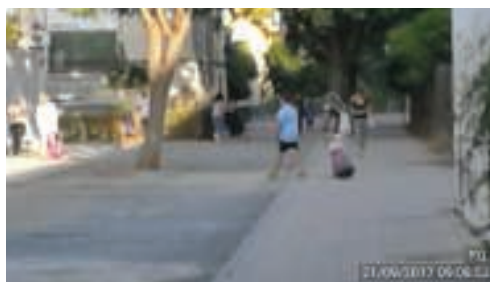
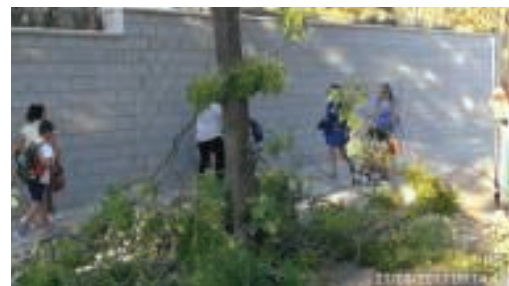
12. FOTOGRAFÍAS

Se detectan en el ejemplar, 2 hendiduras en el tronco, a 40 cms de la base con de unos 20 cms de longitud y 10 cms de ancho, otra a 1,40 metros de altura, de unos 30 cms de longitud y 8-10 cms de anchura y por último. Independientemente, de estas hendiduras, tiene otra en una rama principal de 30 cms de longitud y entre 8-10 cms de anchura.

Y por último, tiene un desgaje, en la misma cruz de unos 60 cms de longitud y casi del 30 % del diámetro del tronco, debido a la caída de una de las ramas principales de la copa.

El estado fisiológico es bueno, presentando una masa foliar abundante. Este hecho provoca que las tensiones en el tronco puedan ser mayores haciendo que la caída sea más probable.

Por su situación en las inmediaciones de varios colegios, por el hecho de ser un callejón peatonal muy transitado por escolares y vecinos y atendiendo a la clasificación de riesgo estudiada, en la ficha de Evaluación Básica de Riesgo de arbolado adjunta, se determina que el riesgo del ejemplar, en el caso más desfavorable es alto, por lo que no existiendo otras medidas correctoras posibles, se recomienda el apeo del mismo.

Propuestas y/o consejos Se procede al apeo, por las consecuencias graves que podría tener, el mantener este ejemplar, en las condiciones existentes y más en el período de otoño-invierno en el que nos encontraremos en poco tiempo, con muchísimas probabilidades de lluvias y fuertes vientos.
