Expediente: 113/2018

AP-054-18
MSB

SOLICITUD DE APEO DE ARBOLADO VIARIO (AP-54-18) PARTE 2ª

**INFORME AFECCION PINO PROYECTO DE SUSTITUCIÓN DE LAS REDES DE ABASTECIMIENTO Y SANEAMIENTO EN LA BARRIADA SAN CARLOS, CALLES THARSIS, ANDRES SEGOVIA, LUIS ORTEGA BRU Y PLAZA MONESTERIO, POR CONSERVACIÓN. DISTRITO SAN PABLO-SANTA JUSTA (SEVILLA).
EXPTE: 267/16**

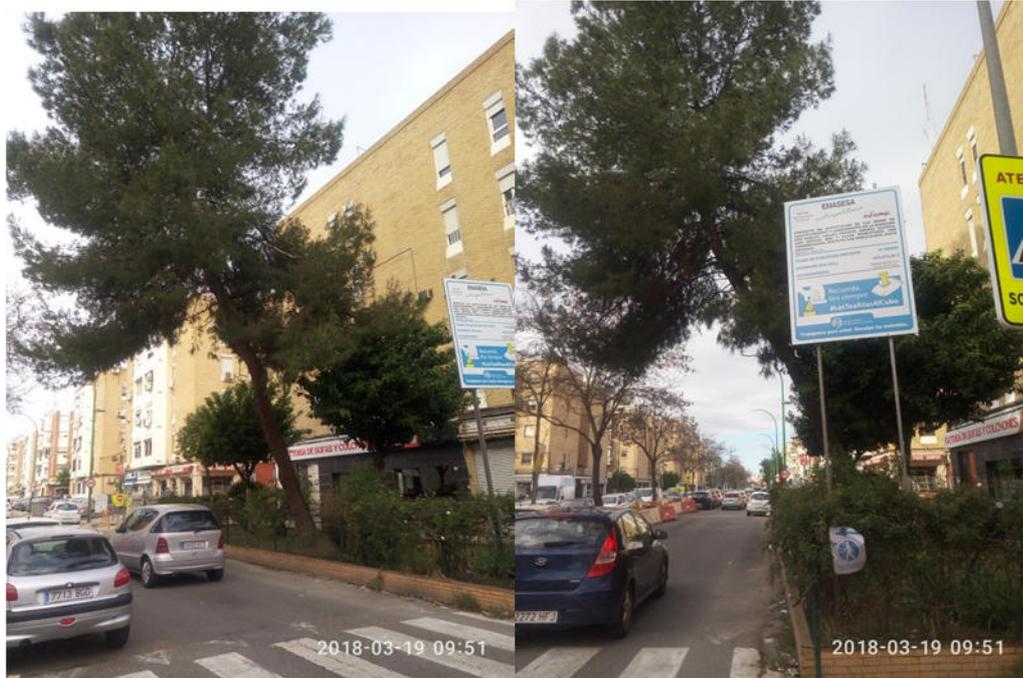
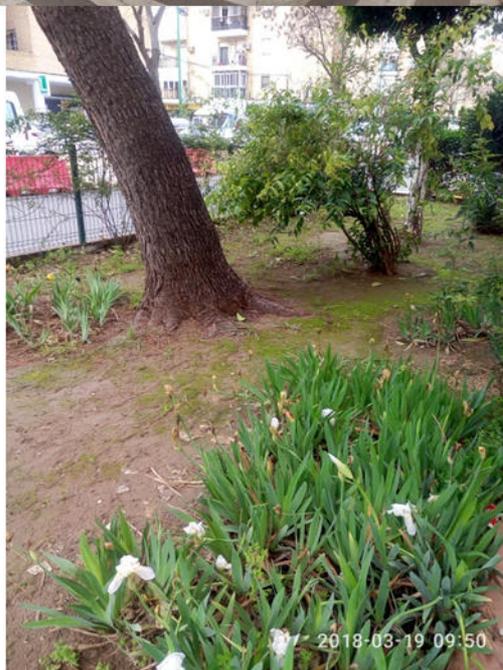
12. FOTOGRAFÍAS:

- Inclinación superior a 30º, con caída hacia la calzada.

- El estado fisiológico del árbol es bueno.

- Se están realizando obras de canalización que va a afectar al sistema radicular de sustento.
- Según escrito de la Emasesa con fecha 20 de Marzo 2018, se solicita apeo de este ejemplar por el peligro de caída que presentará al realizar las obras que dañarán el sistema radicular.
- No existiendo otras medidas correctoras se recomienda el apeo del mismo, aunque debido al tamaño y desarrollo del ejemplar tampoco sería posible su trasplante en otra ubicación.

Se propone el apeo del árbol por el riesgo alto e inminente de caída completa del ejemplar, por las afecciones del sistema radicular durante la ejecución de las obras de instalación de conducciones.

No existe posibilidad de trasplante, en condiciones viables, debido al tamaño y desarrollo del ejemplar. La caída puede darse hacia un acerado o la calzada.
