**Expediente: 453/2019**

**FICHA DE SOLICITUD APEO DE ARBOLADO (Código AP-255/2019)**

# Formulario de Evaluación Básica de Riesgo de Arbolado

Cliente: Ayuntamiento de Sevilla. Servicio de Parques y Jardines. Fecha: 19/08/2019 Hora: 9:35  
 Dirección/localización árbol: PARQUE DE AMATE ID. Árbol: 1764 Hoja 1 de 2  
 Especie de árbol: Brachychiton populneum Perímetro: 84 Altura: 8 m. Proyección copa diám.: 8 m  
 Asesor: Carlos Antolin Bracho Período de tiempo: Herramientas utilizadas: cinta métrica

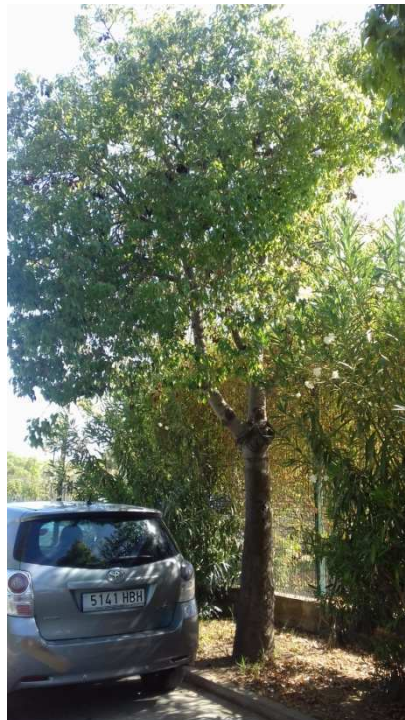
1. **FECHA:** 19-8-19
2. **SITUACIÓN:** Parque Amate **Distrito:** Cerro Amate
3. **ESPECIE:** *Brachychiton populneum*
4. **P.C. (c.m.):** 84 **ALTURA (m):** 8 **ALCORQUE (m):** alcorque corrido
5. **LATITUD DE ACERADO:** 20 cm.
6. **LESIONES GRAVES:** Ninguna.
7. **ESTADO GENERAL:** Normal.
8. **OBSERVACIONES:** Se considera no trasplantable. Por tratarse de un imperativo por obra de reacondicionamiento de nuevo cerramiento y entrada de autobuses a Polideportivo colindante de IMD, se considera imprescindible su apeo.
9. **FOTOGRAFÍAS:**

**"ÚNICO.- Autorizar el apeo de un ejemplar de Brachichito (*Brachychiton populneum*) con id nº 1.764, situado en el Parque Amate (AP-255-2019). LESIONES GRAVES: Ninguna. ESTADO GENERAL: Normal. OBSERVACIONES: Se considera no trasplantable. Por tratarse de un imperativo por obra de reacondicionamiento de nuevo cerramiento y entrada de autobuses a Polideportivo colindante de IMD, se considera imprescindible su apeo".**
