Expediente: 537/2019

AP-244-19 a AP-246-19
AP-246-19
CAF

FICHA DE SOLICITUD APEO DE ARBOLADO ZONA VERDE (Código AP-246-2019)

Formulario de Evaluación Básica de Riesgo de Arbolado

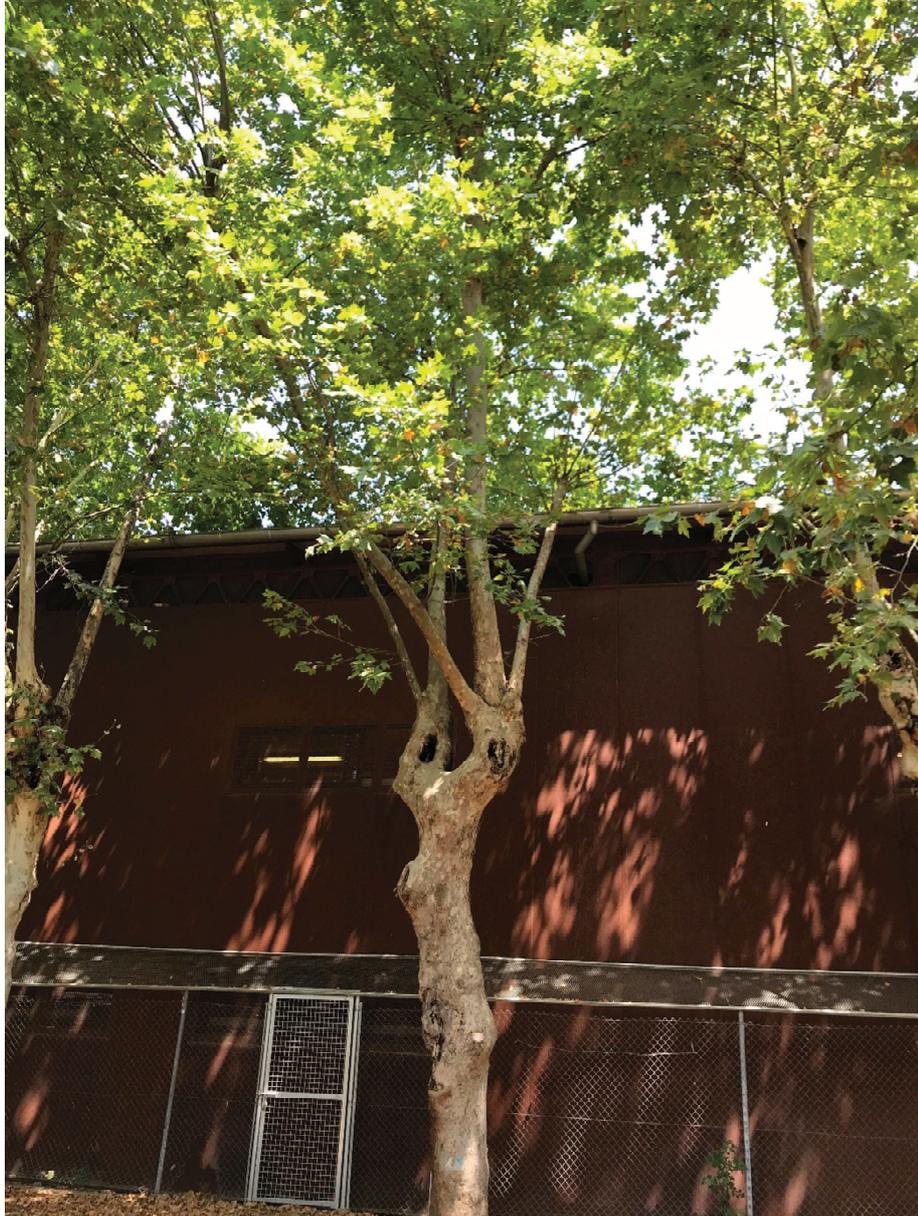
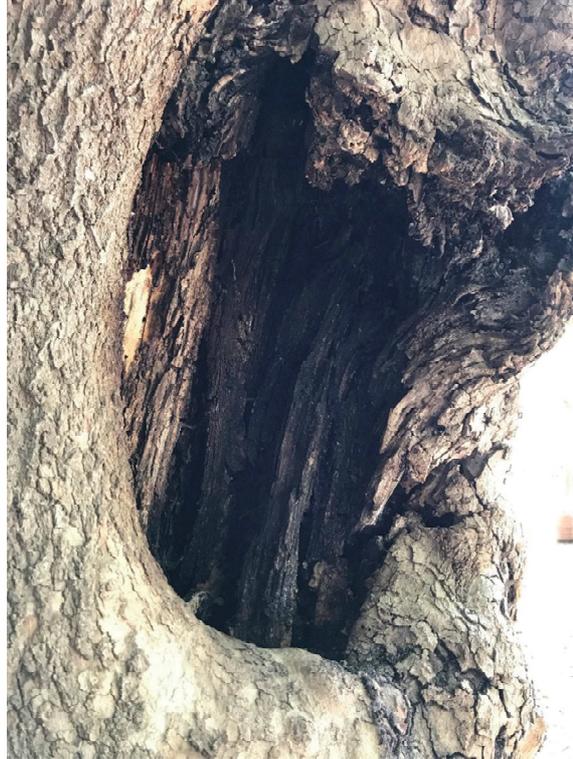
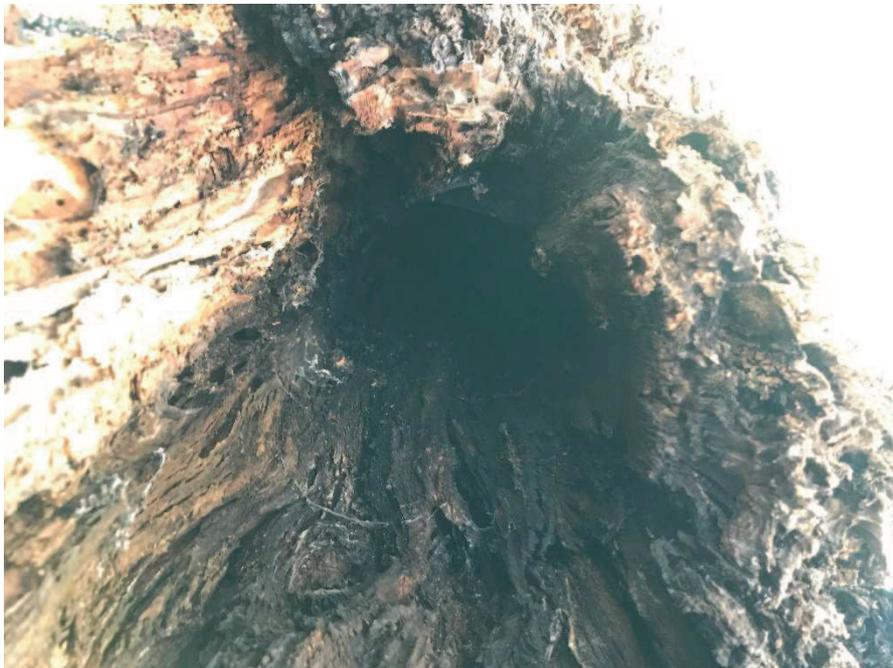
1. **FECHA:** 02-12-19
2. **SITUACIÓN:** Parque Rectora Rosario Valpuesta (Cross Pirotecnia) **Distrito:** Sur
3. **ESPECIE:** *Platanus hispanica*
4. **P.C. (c.m.):** 155 **ALTURA (m):** 17 **ALCORQUE (m):**
5. **LATITUD DE ACERADO:**
6. **LESIONES GRAVES:** Gran oquedad en el tronco, afectando a cruz,
7. **ESTADO GENERAL:** Decrepitud.
8. **OBSERVACIONES:** Oquedad con pudrición en zona de la cruz la cual se extiende de forma descendente por el eje del tronco. Descomposición completa del duramen. Alta diana, zona de juegos infantiles y veladores. Acceso con plataforma.
9. **FOTOGRAFÍAS:**

Corteza muerta/perdida Color /textura anormal de corteza
 Troncos codominantes Corteza incluida Grietas
 Albura dañada/descompuesta Cáncer/agalla/nudos Rezuman savia
 Daños por rayo Duramen descompuesto Cuerpos fructíferos/setas
 Cavidad/nido 40 % Perímetro Profundidad 14 CM Conicidad atípica
 Inclinación _____ ° Corregida? _____
 Espesor de la pared residual (t) _____ t/R _____
 Crecimiento de respuesta _____
 Principal (es) preocupación (es): Caída del ejemplar sobre personas

Notas, explicaciones, descripciones: Presenta una gran oquedad en el tronco que no se puede observar hasta donde llega.

Propuestas y/o consejos Se solicita el apeo debido a la posibilidad de caída de parte del ejemplar sobre personas
