Expediente: 72/2019

### SOLICITUD DE APEO DE ARBOLADO VIARIO (AP-123-19) PARTE 2ª

FECHA: 14 de febrero de 2019
 SITUACIÓN: Calle La Rábida.
 Distrito: Distrito Casco Antiguo.
 ESPECIE: Robinia pseudoacacia.

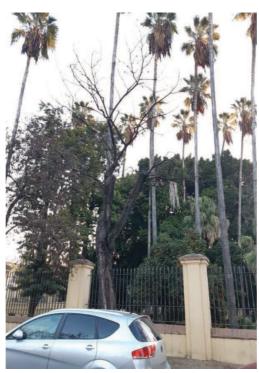
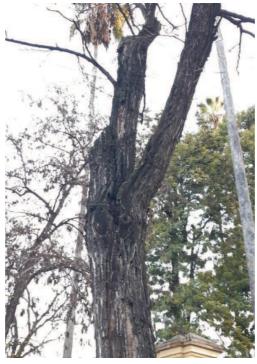
# 12. FOTOGRAFÍAS:

- Grieta progresando desde la cruz a la base.
- Regresión irreversible.
- Pérdida generalizada de resistencia mecánica para mantener una estructura estable.

• El estado fisiológico, asociado al vigor, es nulo. Ejemplar envejecido prematuramente, en lo referente a su fenología, hasta su decrepitud definitiva.

Árbol en avanzada regresión. La cruz ya ha fallado y se ha generado una grieta que empieza a recorrer el tronco hacia la base (inserción en "V"). Su estabilidad estructural está comprometida y hay nulas posibilidades de que el fallo se consolide.

No existiendo otras medidas correctoras de la inestabilidad del ejemplar, y atendiendo tanto a su incapacidad de consolidación de defectos como a su nivel de riesgo, se recomienda el apeo.

Propuestas y/o consejos En relación con el histórico de daños de la especie, (frecuentes fallos enRobinia pseudoacacia a mecánica en cuello), la nula capacidad de mitigar riesgo, tanto por el propio ejemplar, como por estrategias de gestión, se recomienda el apeo del ejemplar.
