Expediente 9/2019

AP-73-2019
CAF

FICHA DE APEO DE ARBOLADO VIARIO (73/19) PARTE 2ª

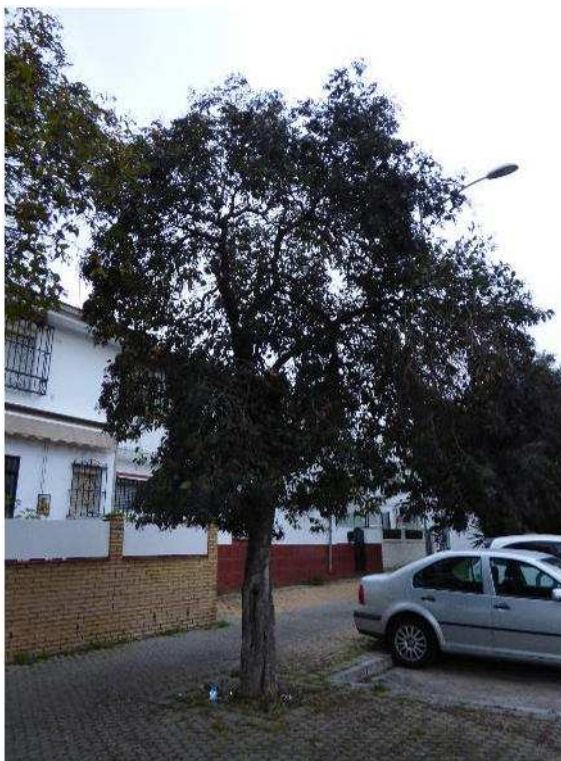
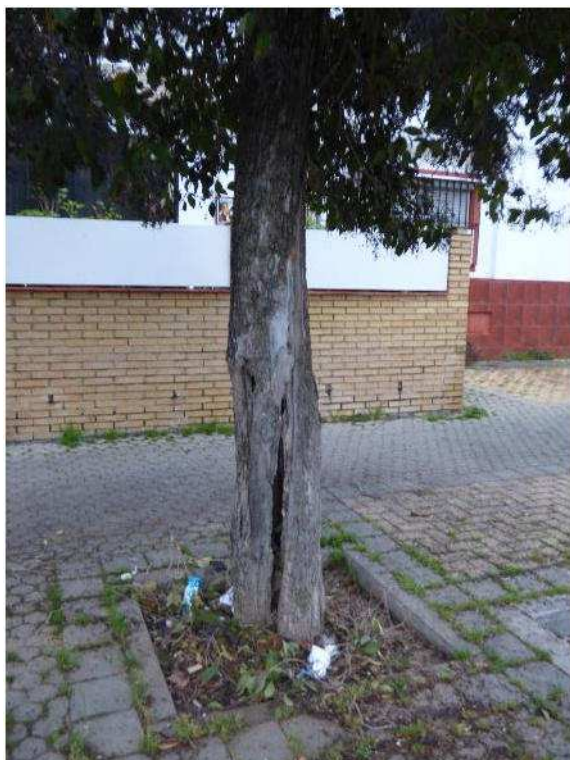
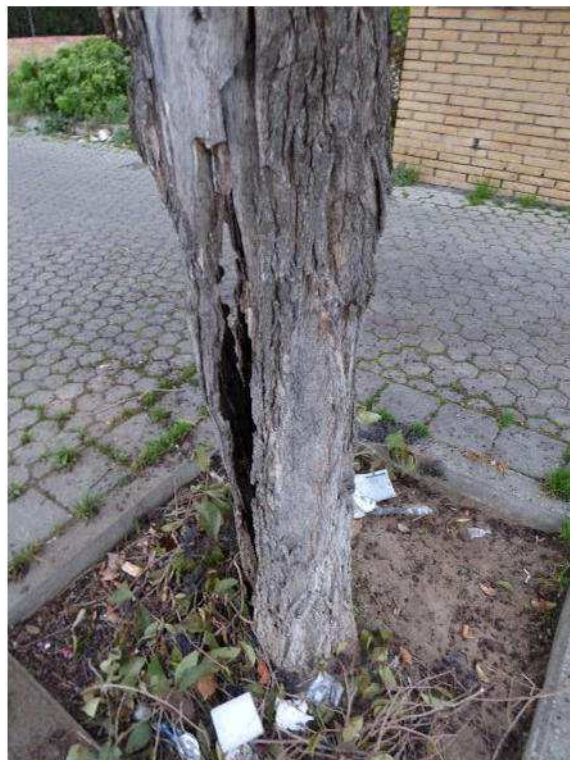
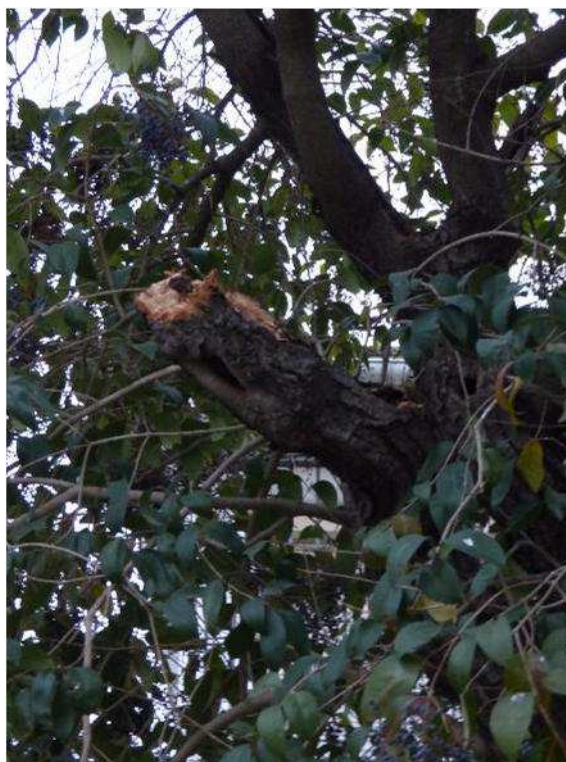
1. **FECHA:** 01/02/19
2. **SITUACIÓN:** Avenida La Montería **DISTRITO:** Cerro-Amate
3. **ESPECIE:** *Ligustrum sp* **Nº ID:** 1314
4. **P.C. (cm):** 78 **ALTURA (m):** 6,5 **ALCORQUE (m):** Cuadrado individual
5. **LATITUD DE ACERADO:** Sobre acerado
6. **LESIONES GRAVES:** Tronco hueco desde la base, con oquedad abierta al exterior, pudiéndose apreciar un grosor de madera sana insuficiente para garantizar la estabilidad del árbol. Desgarro de rama secundaria en copa, mostrando pudrición interna.
7. **ESTADO GENERAL:** Estructurado con vitalidad media. La carga foliar incrementa el riesgo de fractura.
8. **OBSERVACIONES:** Antecedentes de fractura de ramas sobre el acerado. Ejemplares coetáneos próximos en estado análogo de deterioro.
9. **FOTOGRAFÍAS:**
