**Expediente: 387/2019**

**FICHA DE SOLICITUD APEO DE ARBOLADO VIARIO (AP 220-2019) PARTE 2ª**

**2. SITUACIÓN:** Parque Infanta Elena

**3. ESPECIE:** *Pinus pinea* ID 127.744

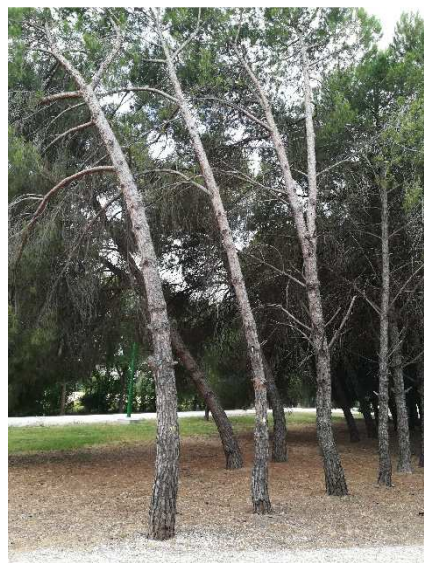
**9. FOTOGRAFÍAS:**

**6. LESIONES GRAVES:** Ninguna

**7. ESTADO GENERAL:** Debilitado

**8. OBSERVACIONES:** Es un ejemplar que se encuentra situado en borde de camino y junto a línea de media tensión, que ha sufrido podas severas, por su proximidad a la línea eléctrica y para mantener la distancia de seguridad al arco eléctrico; no siendo necesario que el árbol esté tocando el cable para sufrir una descarga, ya que se pueden producir arcos eléctricos por proximidad.

Dichas podas han derivado en un ejemplar con poca vigorosidad y con una inclinación mayor a 20°, y por la cercanía a la línea eléctrica va a seguir recibiendo podas severas, que no van a permitir el desarrollo del ejemplar, por lo que se solicita el apeo de urgencia.
