Expediente 9/2019

AP-158-2019
CAF

FICHA DE APEO DE ARBOLADO VIARIO (158/19) PARTE 2ª

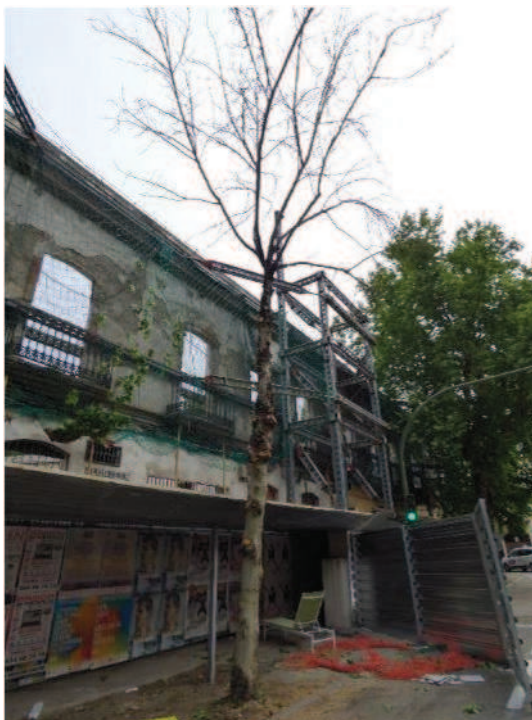
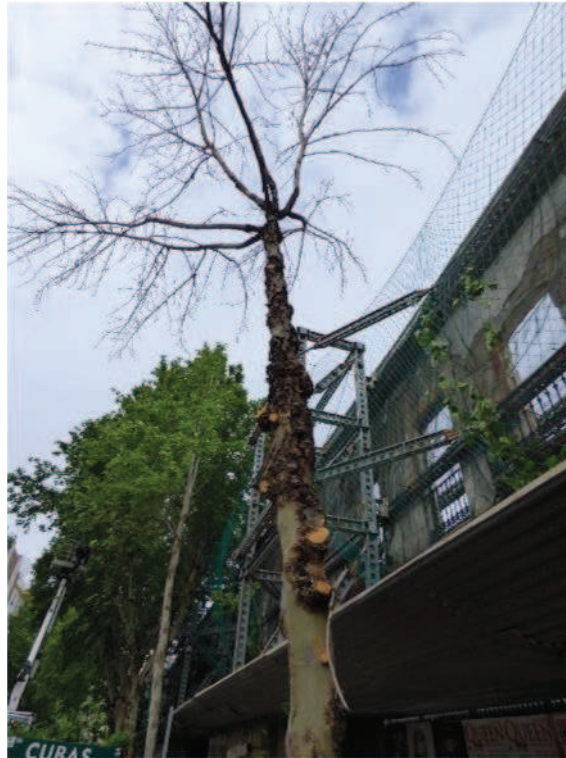
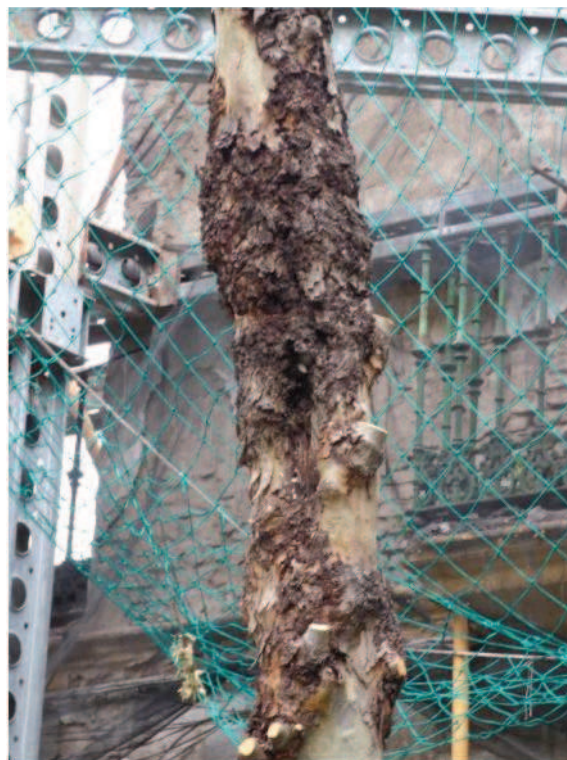
9. **FOTOGRAFÍAS:**

6. **LESIONES GRAVES:** Amplias zonas chancrosas en todo el eje principal (tronco y copa) que han provocado la necrosis cambial. Daños mecánicos en la base del tronco y debilidad radicular por hormigonado del terreno de plantación hasta el cuello del árbol.

7. **ESTADO GENERAL:** Decrépito, prácticamente muerto. Estructura ahilada y muy deteriorada por la pudrición de la madera.
8. **OBSERVACIONES:** Ejemplar con futuro comprometido por afección de la madera en toda la estructura, debido a la acción combinada de varios agentes biológicos, entre los que se pueden identificar hongo xilófago *Inonotus sp.*, lepidoptero *Synanthedon codeti*, y termita *Kaloterme flavicolis*.
