FICHA DE APEO DE ARBOLADO EN JARDINES DEL REAL ALCÁZAR DE SEVILLA

1. **FECHA:** 20/10/2020
2. **SITUACIÓN:** Jardines del Real Alcázar      **DISTRITO:** Casco Antiguo
3. **ESPECIE:** *Aesculus hippocastanum*      **Nº ID:** 264

# ISA Formulario de Evaluación Básica de Riesgo de Arbolado

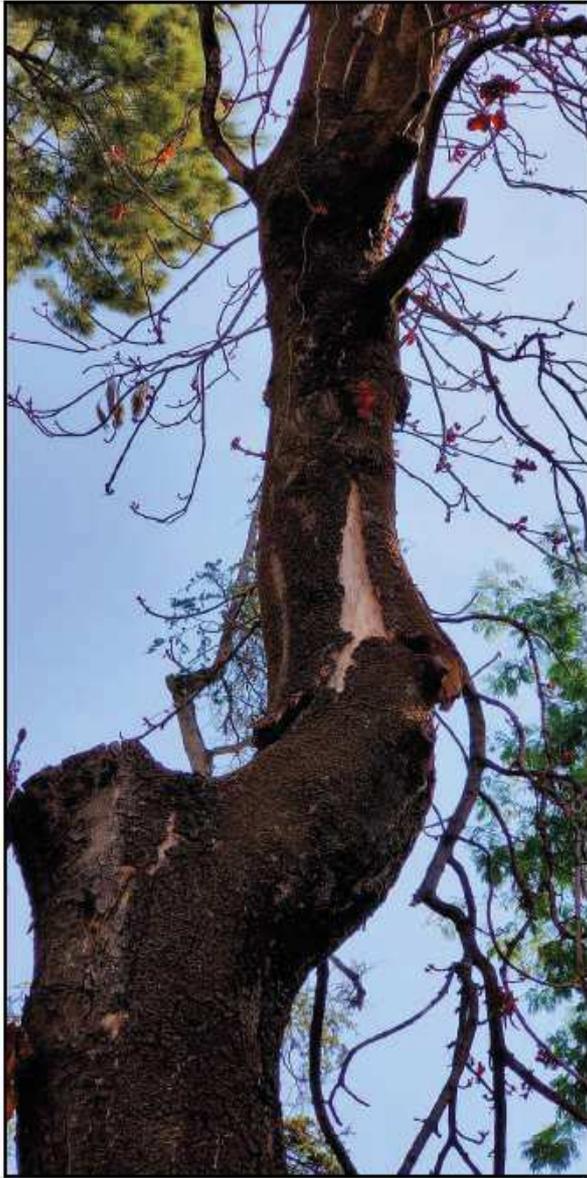
Detalle descortezamientos en tronco principal

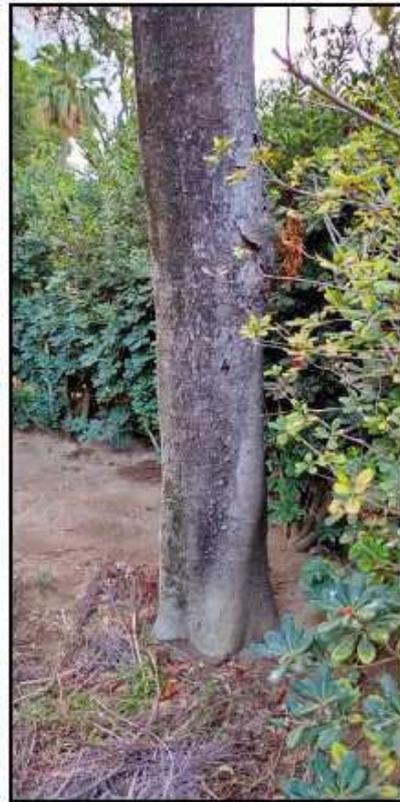
Vista de la base del tronco

No existen preocupaciones a nivel cuello radicular o base del tronco

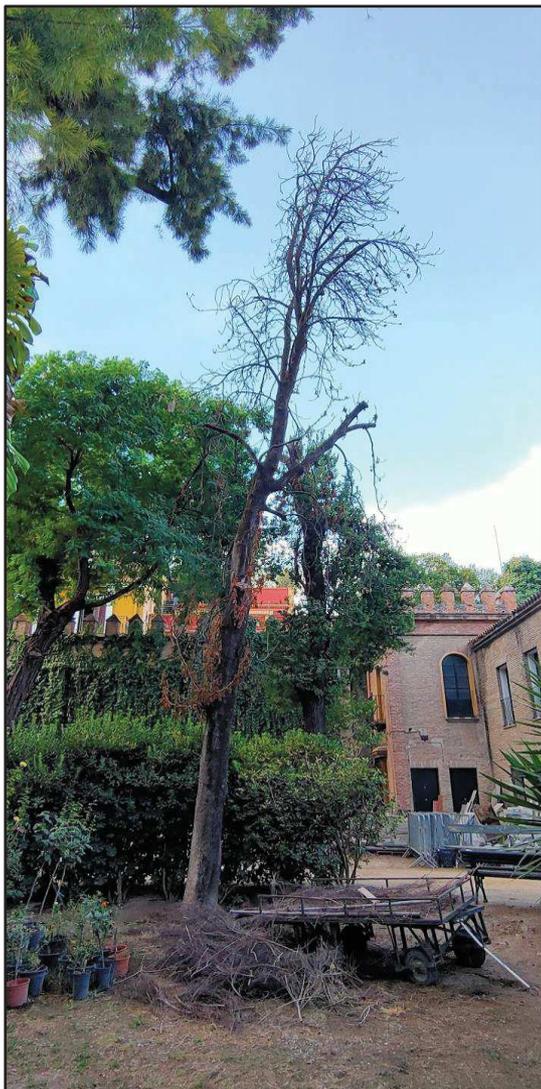
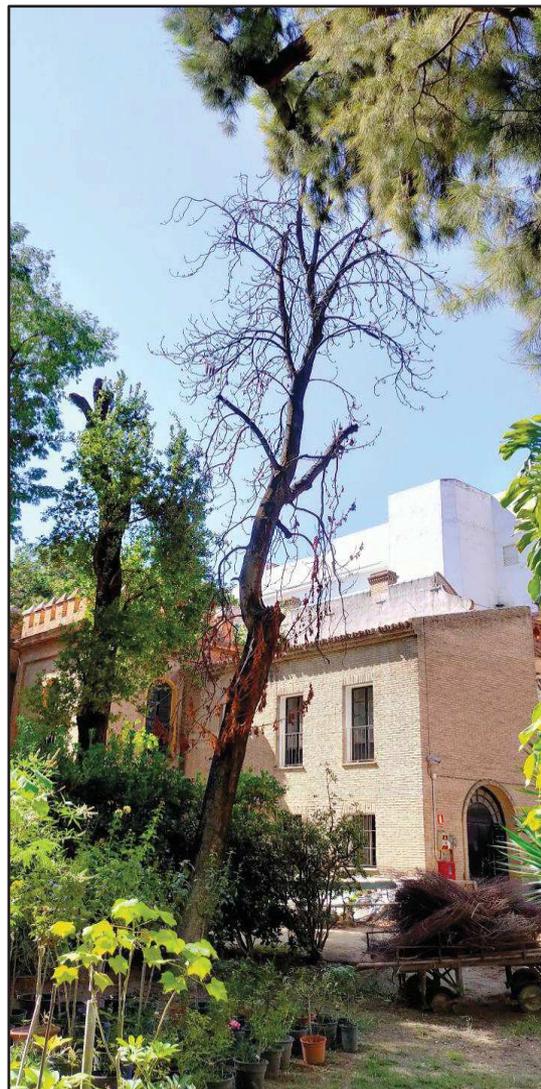
1 y 2. Vista general

6. **ESTADO GENERAL:** Ejemplar muerto, está seco al 100%. Se trata de uno de los pocos Castaños de Indias que sobrevivían en la ciudad. Esta especie se encuentra fuera de su zona bioclimática, debido principalmente a que no tolera bien las temperaturas extremas de la época estival. Esto suele provocar graves quemaduras solares en corteza y hojas y acaba acarreado un debilitamiento de su capacidad fotosintética que suele ser aprovechado por otros agentes oportunistas como ciertas plagas y hongos.

Ejemplar muerto, esta seco al 100%. Se trata de uno de los pocos Castaños de Indias que sobrevivían en la ciudad. Esta especie se encuentra fuera de su zona bioclimática, debido principalmente a que no tolera bien las temperaturas extremas de la época estival. Esto suele provocar graves quemaduras solares en corteza y hojas y acaba acarreado un debilitamiento de su capacidad fotosintética que suele ser aprovechado por otros agentes oportunistas como ciertas plagas y hongos.

**1. Tala y abatimiento.** Se trata de un árbol completamente seco al 100%. Se recomienda su apeo programado. En el caso de que se pretenda renovar la posición, debido la alta exposición a la luz solar y a la ausencia de factores de protección, se recomienda utilizar otra especie mejor adaptada a las condiciones específicas de la posición y su entorno.

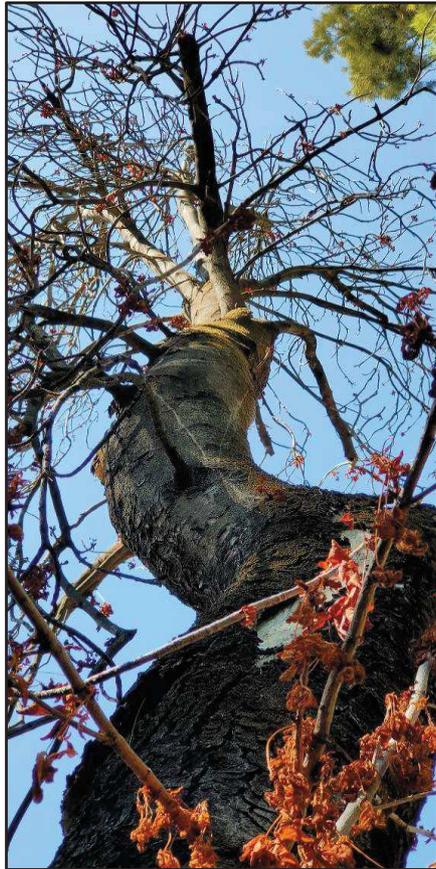
Fractura del tronco por debilitamiento de resistencia estructural

5. Vista tronco principal

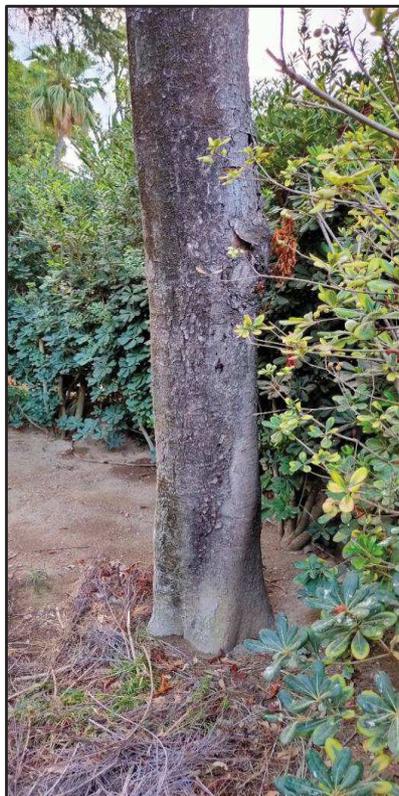
6. Vista de la base del tronco

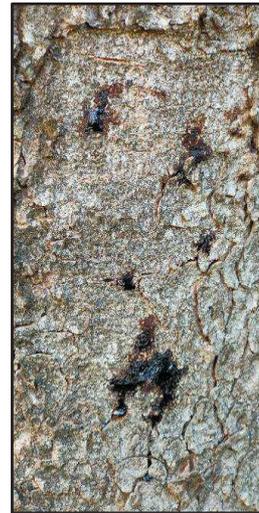
4. Exudaciones

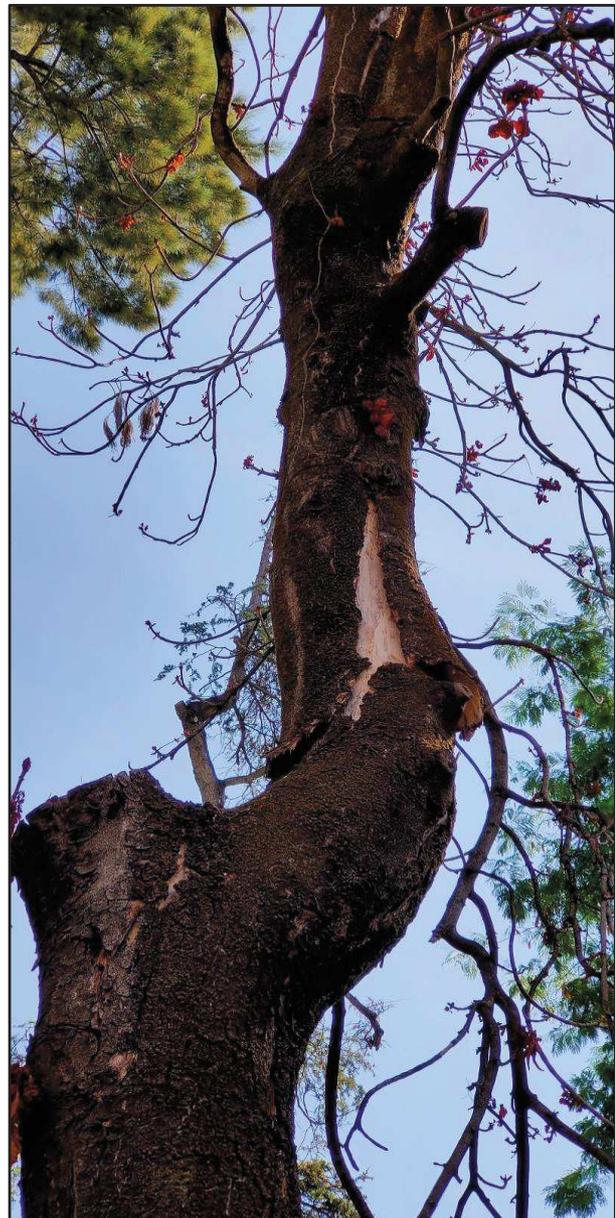
7. Detalle descortezamientos en tronco principal
