Expediente: 45/2020

AP-69-2020 a AP-74-2020 y AP-76-2020 a AP-81-2020
AP-76-2020
CAF

SOLICITUD DE APEO DE ARBOLADO VIARIO (AP-76-20) PARTE 2ª

Formulario de Evaluación Básica de Riesgo de Arbolado

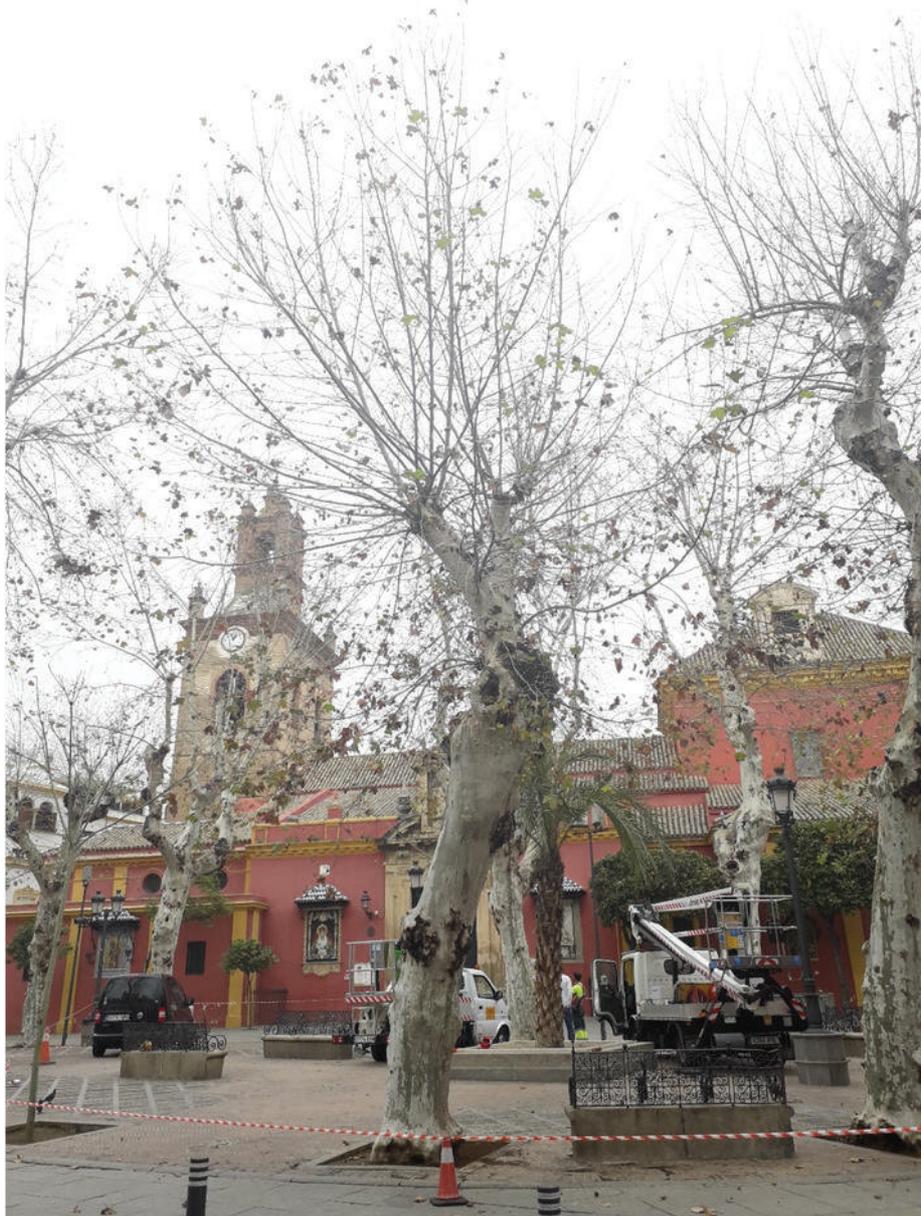
Ilustración 1. Vista general

6. **ALTURA (m):** 12
7. **ALCORQUE (m):** 1 x 1.
8. **LATITUD DE ACERADO(m):** -
9. **LESIONES GRAVES:**
 - Pérdida significativa de anclaje.
 - Síntomas visuales de afección fúngica en zona de cuello y cortes antiguos de raíces.

- Desmoches continuados en copa, con antiguos cortes de calibre excesivo.
 - Se intuye falta de vitalidad del árbol para reponer sistema radicular eficiente que restituya un anclaje estable. Incapacidad de generar reservas y corregir defectos.

- Cavidades significativas en ejes primarios, secundarios y tronco.
 - Anclajes de epicórmicos afectados probablemente por *Synanthedon codeti* y con termiteros incipientes.

- El rango de balanceo del ejemplar está por debajo de los 10º grados de oscilación, pero es claramente perceptible a simple vista. Lo que, en un árbol de estas características, no es compatible con un ejemplar en buen estado y anclaje estable.

- El conjunto de plátanos, por distintos motivos, se prevé haya llegado al fin de su vida útil como árbol viario.
- Se ha optado por la opción de hacer una renovación integral e inmediata de toda la arboleda de la plaza por motivos de gestión, debido a la necesaria sustitución de 6 ejemplares por cuestión de riesgo.
