**Expediente 1/2020**

**AP-85-2020**

### FICHA DE APEO DE ARBOLADO VIARIO (85/20) PARTE 2ª

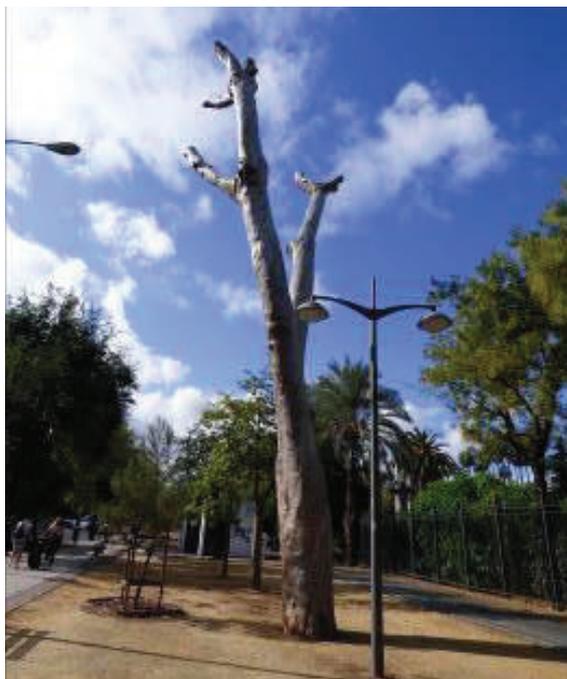
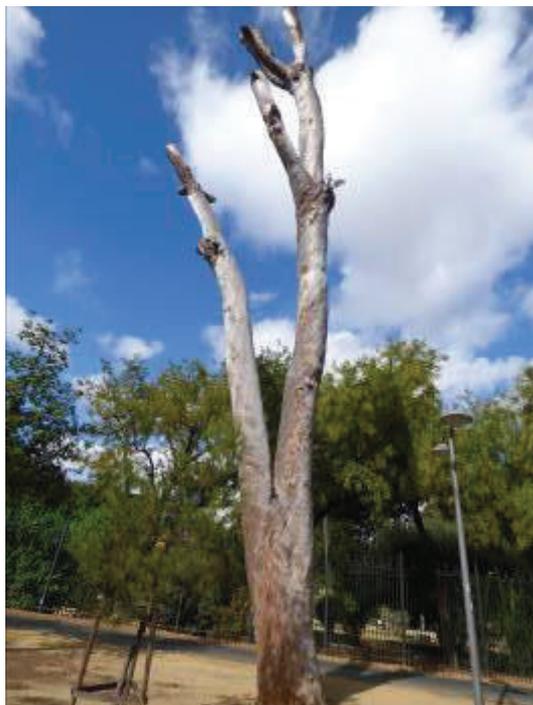
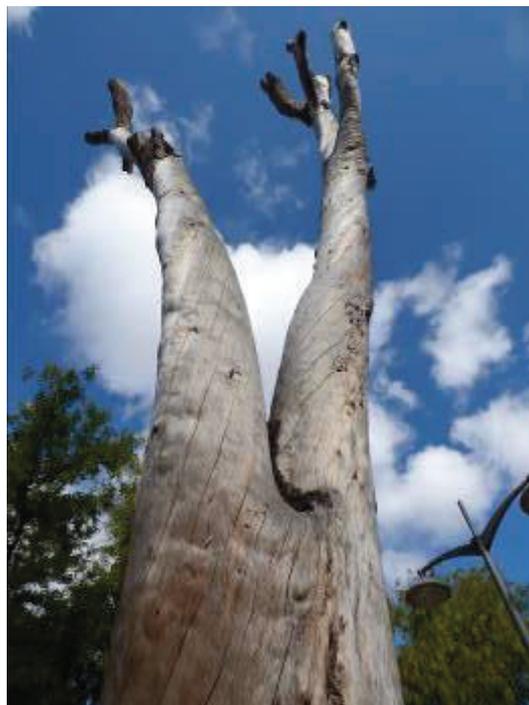
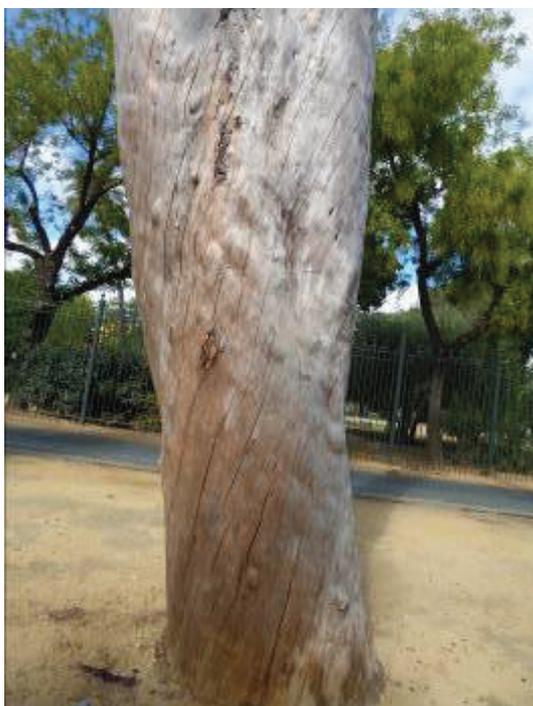
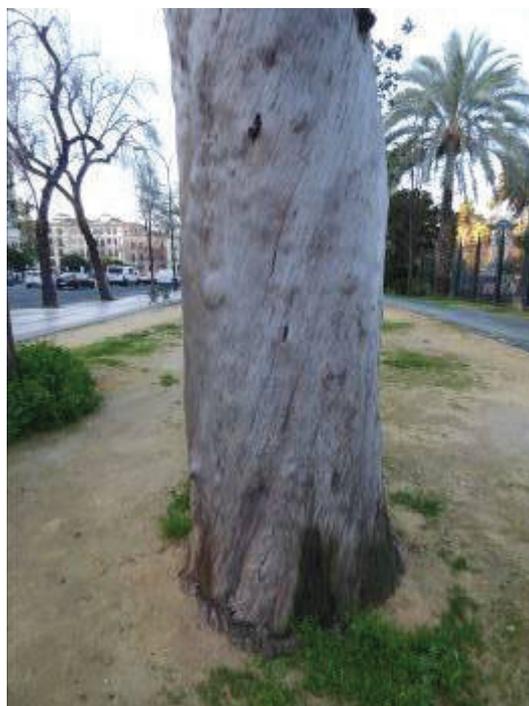
5. **LATITUD DE ACERADO:** Zona de gran afluencia turística con carril bici y acerado >4m.
6. **LESIONES GRAVES:** Muerte en 2015 por virosis. Aunque la madera visible no presenta síntomas relevantes de descomposición, es previsible una degradación mayor de los tejidos a nivel radicular, lo que supone el debilitamiento mecánico del anclaje estructural siendo altamente probable el vuelco del árbol completo sobre acerado o carril bici, ambas dianas de alta densidad de tránsito peatonal (Rango 1 según método de Clasificación de Diana QTRA\_ *Quantified Tree Risk Assessment*)

7. **ESTADO GENERAL:** Árbol seco de gran porte que conserva la estructura primaria.
8. **OBSERVACIONES:** Este árbol, singular por su porte y ubicación, comenzó a mostrar síntomas de falta de vigor a finales de abril del año 2015, con presencia de ramas secas y pérdida de vitalidad general del resto de copa. Se realizó una analítica para determinar los motivos fitopatológicos del decaimiento y se le aplicó un tratamiento fungicida mediante endoterapia (Metil Tiofanato y Fenil Sulfonato de Sodio condensado con Formaldehido junto con Fosfonato Calcio-Magnesio, activador de los mecanismos de resistencia sistémica inducida (RSI) del árbol contra el ataque de oomicetos, hongos y bacterias), pero no se logró la recuperación del ejemplar que terminó secándose durante ese mismo año (extraído del Informe realizado en septiembre de 2015 por el Técnico Municipal Jesús García García).

Fotos del estado actual del árbol (febrero 2019)

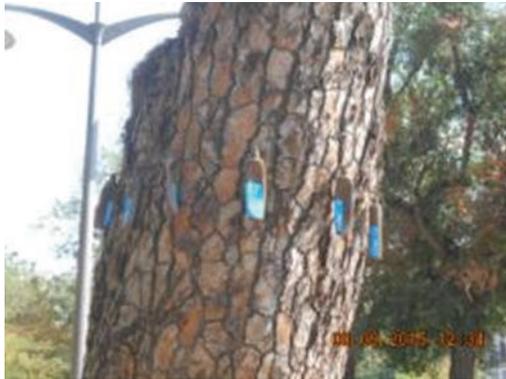
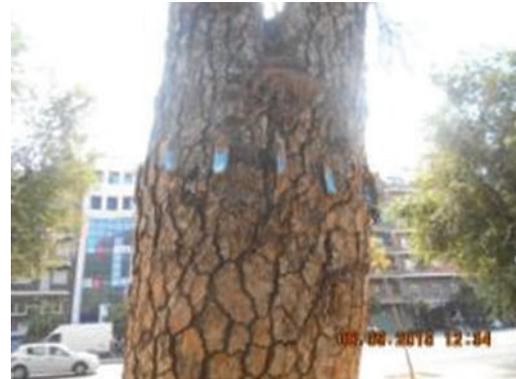
Imágenes de archivo del tratamiento fitosanitario mediante endoterapia realizado en 2015
