**Expediente: 20/2020**

AP-49-2020 a AP-50-2020  
AP-50-2020  
CAF

**SOLICITUD DE APEO DE ARBOLADO VIARIO (AP-50-20) PARTE 2ª**

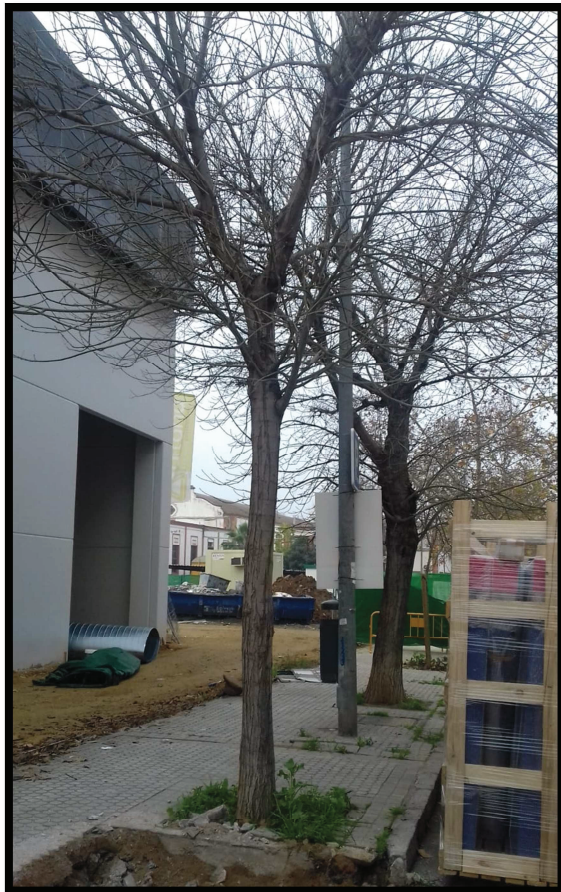
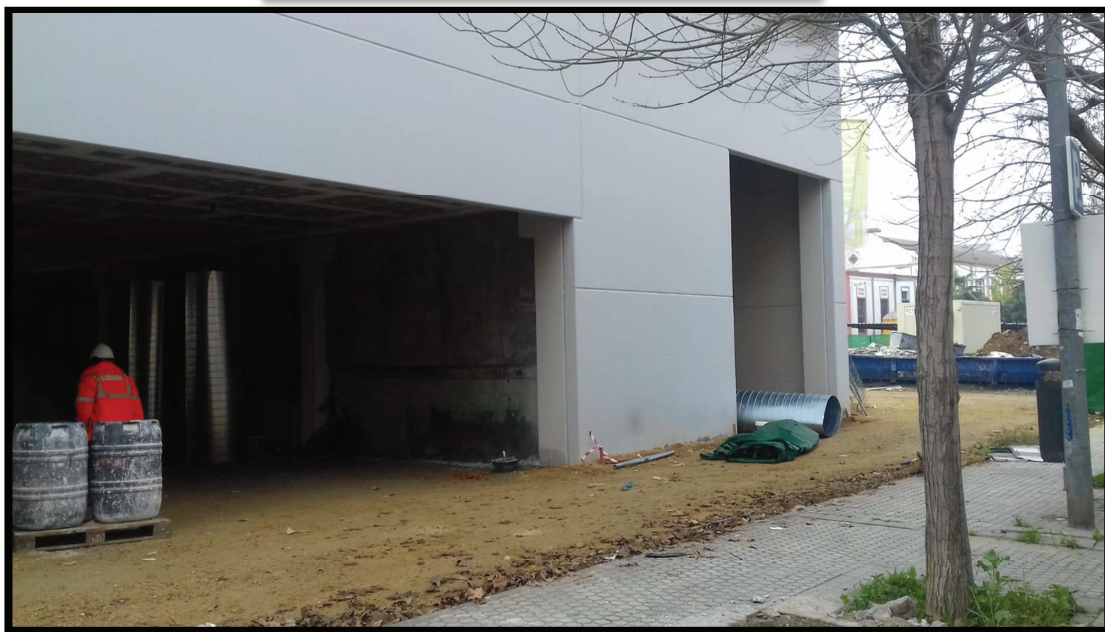
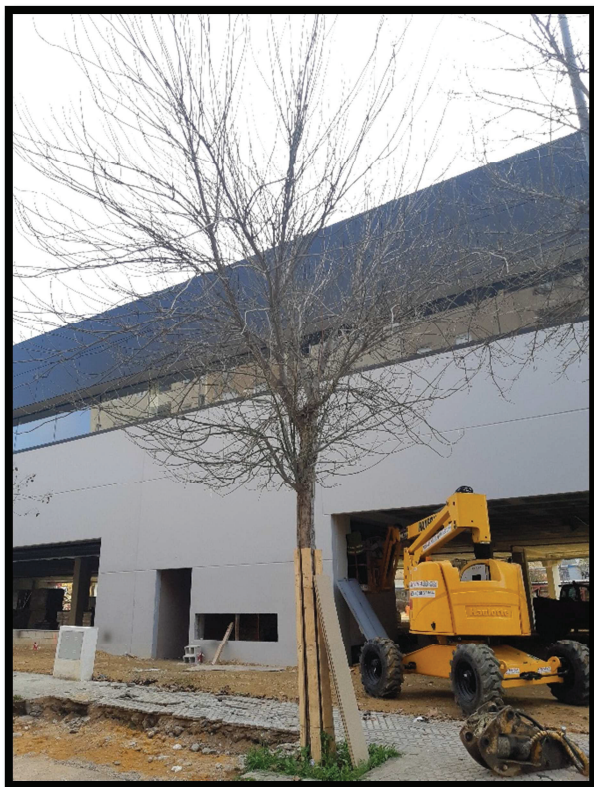
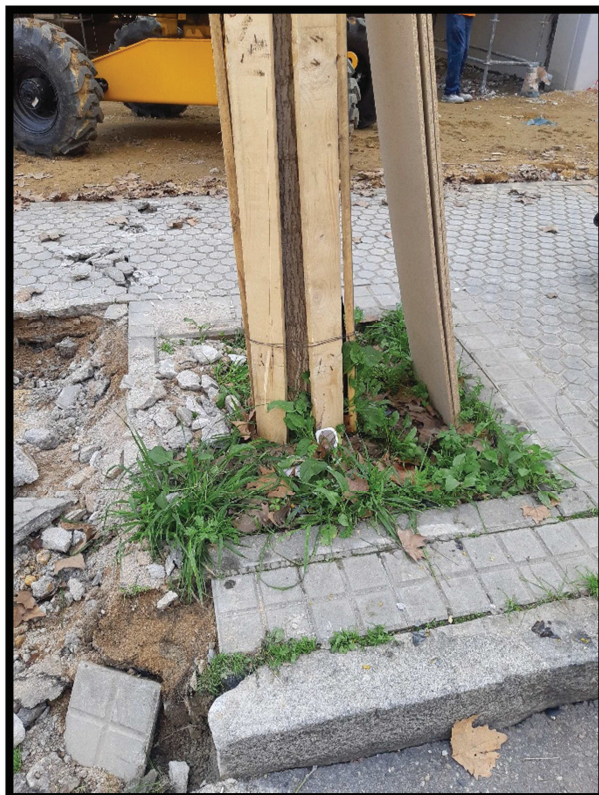
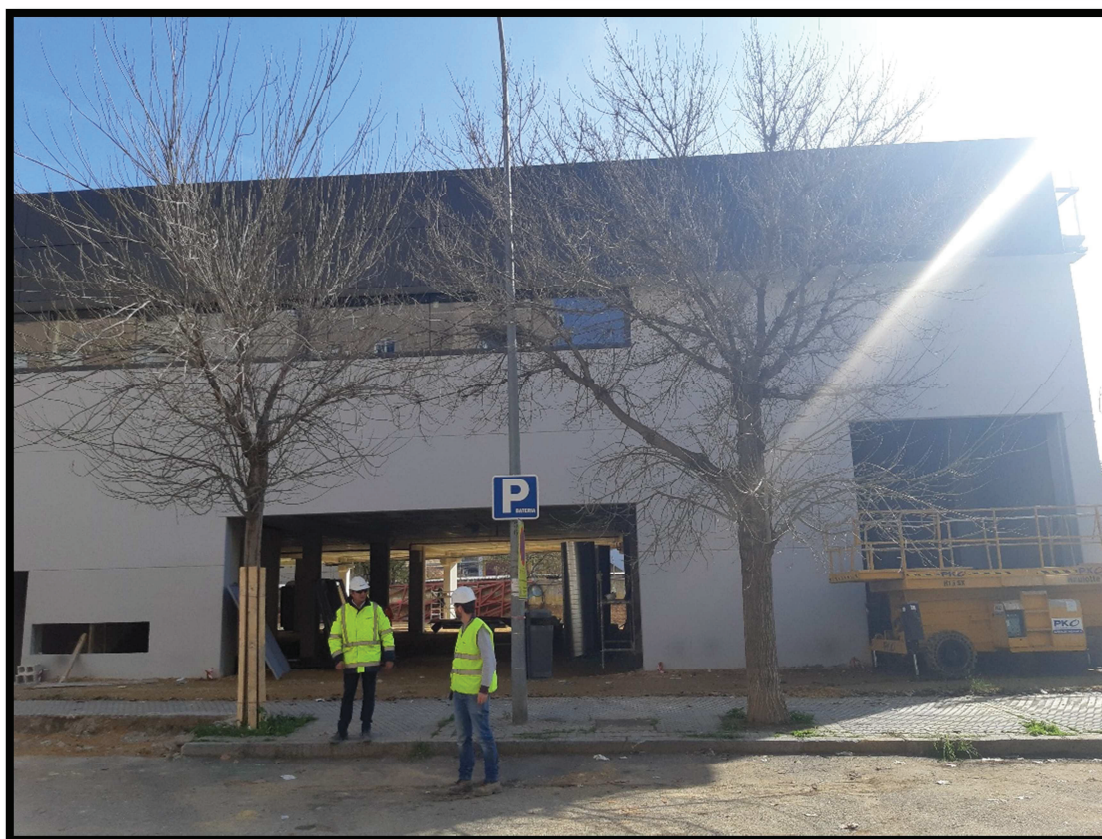
**12. FOTOGRAFÍAS:**

1. **FECHA:** 4 de febrero 2020
2. **SITUACIÓN:** Calle Pueblo Saharaui.
3. **Distrito:** San Pablo – Santa Justa.
4. **ESPECIE:** *Acer negundo*
5. **P.C. (c.m):** 59
6. **ALTURA (m):** 6
7. **ALCORQUE (m):** 1 x 1.
8. **LATITUD DE ACERADO(m):** -
9. **LESIONES GRAVES:**
  - Sin lesiones graves.

- El estado general, asociado al vigor, es normal.

- El árbol se encuentra dentro del área objeto de obras para la construcción de un supermercado.
- El ejemplar coincide con el vado de acceso para vehículos particulares y de transporte de mercancías proyectado.
- El proyecto cuenta con los pertinentes permisos de urbanismo, y los accesos ya están contruidos.
- La tala se hace inevitable debido a las interferencias que se han generado respecto al árbol.

Ejemplar con buena conformación en general, respecto a lo que se puede detectar visualmente. Se encuentra en área de obras. Localizado frente al acceso de vehículos proyectado y ya construido.

Se solicita el apeo del mismo por la inexistencias de alternativas para hacer posible la conservación del ejemplar, ya que está situado en un vado de entrada de vehículos (tanto particulares como de transporte de mercancías).
