Expediente: 261/2020

AP-249-2020 CAF

FICHA DE APEO DE ARBOLADO VIARIO (AP249/20) PARTE 2ª

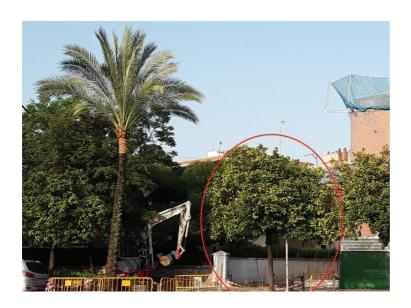
9. FOTOGRAFÍA:

6. LESIONES GRAVES: No se aprecian defectos mecánicos de trascendencia estructural.

7. ESTADO GENERAL: Árbol joven, con vitalidad media, dosel abandonado, atrincherado.

8. OBSERVACIONES: Esta posición arbolada ha de ser temporalmente eliminada y repuesta tras la finalización de la obra.
