Expediente: 170/2020

AP-104-2020 ALDV

SOLICITUD DE APEO DE ARBOLADO VIARIO (AP-104-20) PARTE 2ª

MOTIVO DEL APEO: Afección por Obra Pública (EMASESA)

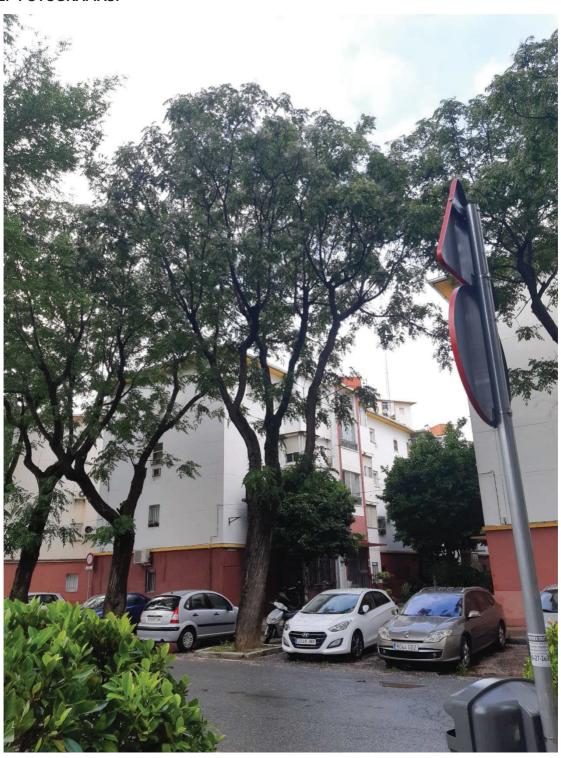
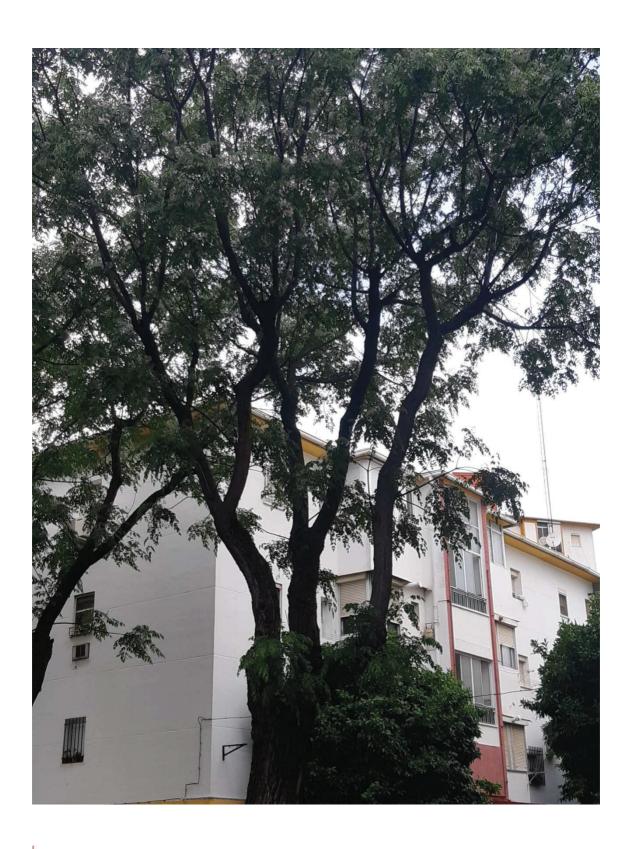
12. FOTOGRAFÍAS:

Signos de afección fúngica en el interior del tronco, con salida al exterior y duramen expuesto.

- Ejemplar que ha sufrido podas de refaldado reiteradas a lo largo de las últimas décadas.
- Estructuras en copa generando palancas significativas.
- Multitud de ejes juveniles de origen epicórmico y vigorosos en la zona de cima de copa.
- Árbol de gran porte.

Ejemplar de gran porte, fisiológicamente envejecido. Señas visuales de afección fúngica en el interior del tronco, con salidas al exterior y duramen expuesto. Multitud de ejes de origen epicórmicos con crecimiento vigorosos en cima de copa. Efecto palanca significativo, asociado a estos.

00 a estos.	
Propuestas y/o consejos Se solicita su apeo, por la incompatibilidad de la posición con la obra que se está llevando a cabo por EMASESA para la	Riesgo residual
sustitución de los colectores O200 Y O210, con la aprobación de la Gerencia de Urbanismo.	Riesgo residual
	Riesgo residual
	Riesgo residual
Valoración general de riesgo del árbol Bajo Moderado X Alto Extremo Prioridad de trabajo	1 X 2 3 4
Valoración de riesgo residual Bajo X Moderado Alto Extremo Intervalo de inspección recomen	lada:
Datos: Final X Preliminar Necesita asesoramiento avanzado: X No Si Tipo y razón:	
Limitaciones de la Inspección: Ninguna Visibilidad Accesos Trepadoras X Cuello de raíz enterrado	Descripción
