**Expediente: 170/2020**

AP-109-2020  
ALDV

**SOLICITUD DE APEO DE ARBOLADO VIARIO (AP-109-20) PARTE 2ª**

# Formulario de Evaluación Básica de Riesgo de Arbolado

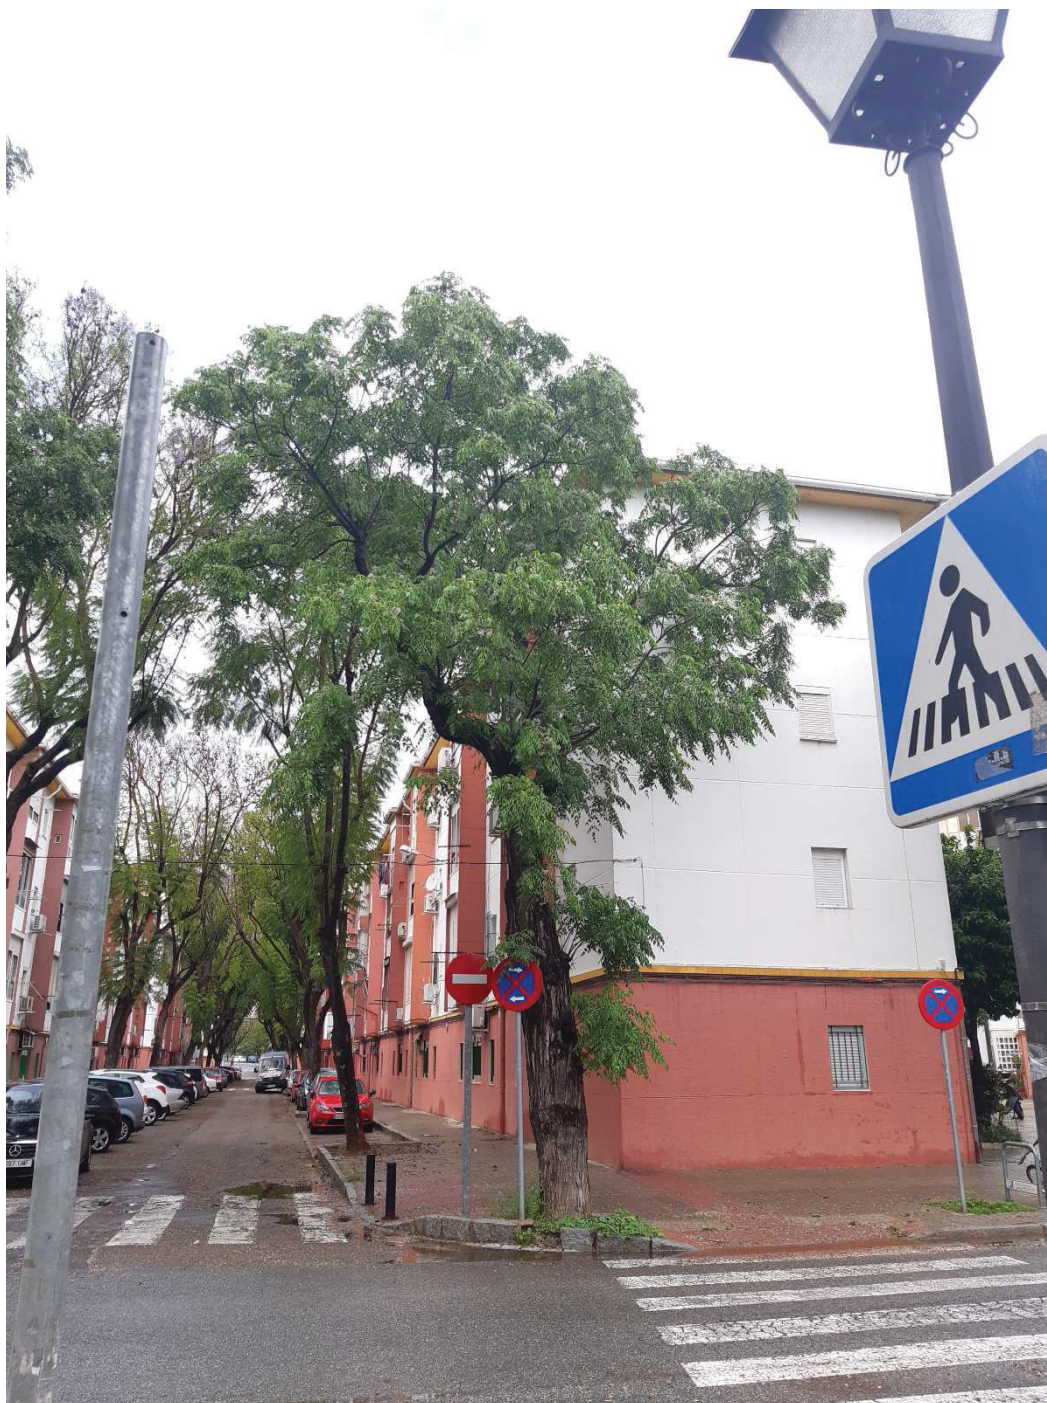
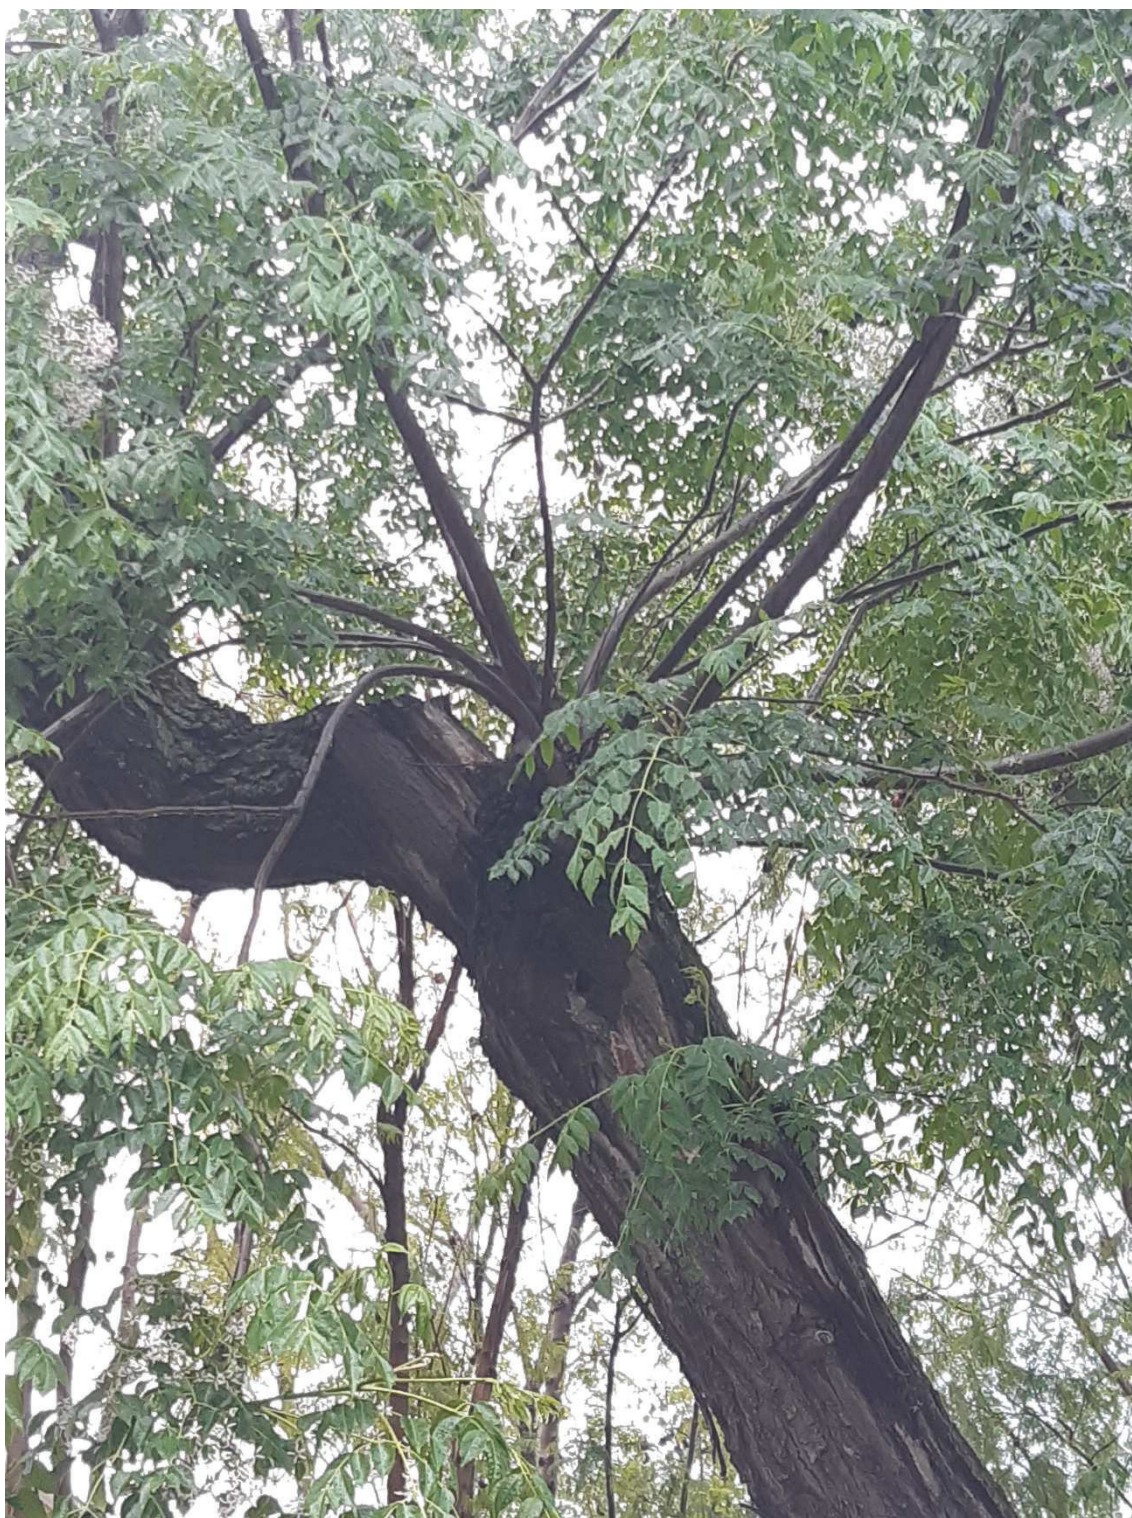
**12. FOTOGRAFÍAS:**

1. **FECHA:** 23 de abril de 2020
2. **SITUACIÓN:** San José de Calasanz.
3. **Distrito:** Triana.
4. **ESPECIE:** *Melia azedarach*.
5. **P.C. (c.m):** 181
6. **ALTURA (m):** 13
7. **ALCORQUE (m):** 1 x 1.
8. **LATITUD DE ACERADO(m):** 6
9. **LESIONES GRAVES:**
  - Signos de afección fúngica en el interior del tronco, con salida al exterior y duramen expuesto.
  - Chancro por desgarro antiguo de eje secundario.
10. **ESTADO GENERAL:**
  - El estado general, asociado al vigor, es normal.
11. **OBSERVACIONES:**
  - Ejemplar que ha sufrido podas de refaldado reiteradas a lo largo de las últimas décadas.
  - Estructuras en copa generando palancas significativas.
  - Multitud de ejes juveniles de origen epicórmico y vigorosos en la zona de cima de copa.
  - Árbol de gran porte.

Ejemplar de gran porte, fisiológicamente envejecido. Señas

visuales de afección fúngica en el interior del tronco, con salidas al exterior y duramen expuesto. Multitud de e-

jes de origen epicórmicos con crecimiento vigorosos en cima de copa. Efecto palanca significativo, asocia-

do a estos. Chancro en eje primario, producido por desgarro de antiguo secundario.

Se solicita su apeo, por la incompatibilidad de la posición con la obra que se está llevando a cabo por EMASESA para la

sustitución de los colectores O200 Y O210, con la aprobación de la Gerencia de Urbanismo.
