Expediente: 170/2020

AP-113-2020
ALDV

SOLICITUD DE APEO DE ARBOLADO VIARIO (AP-113-20) PARTE 2ª

Formulario de Evaluación Básica de Riesgo de Arbolado

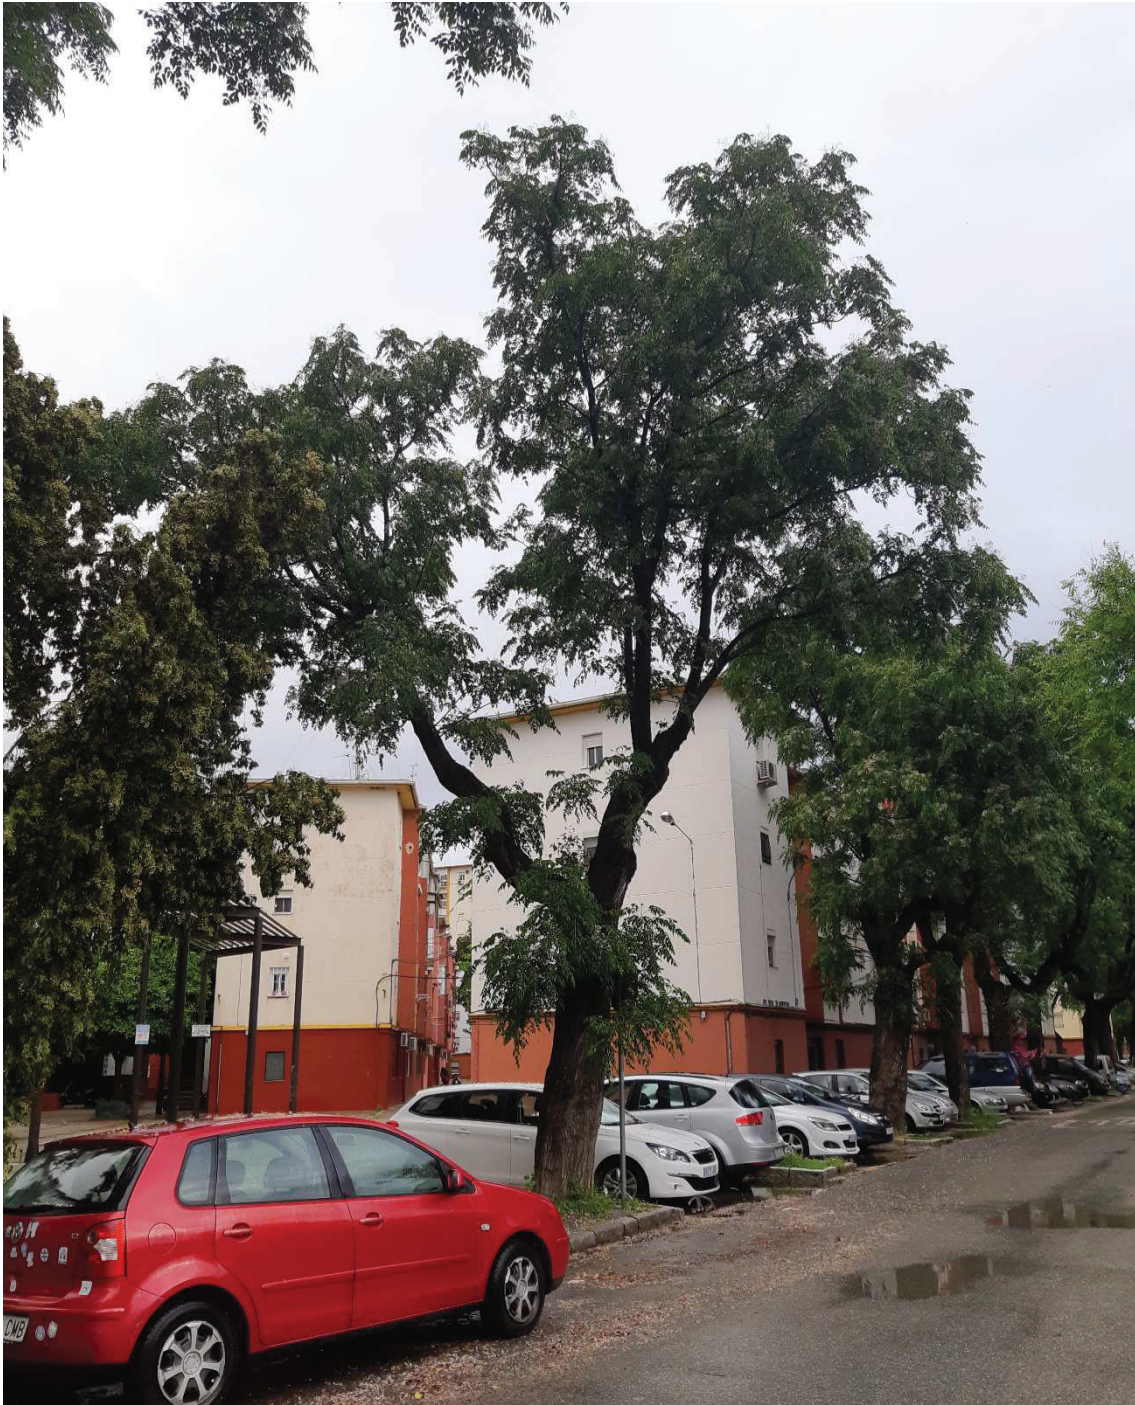
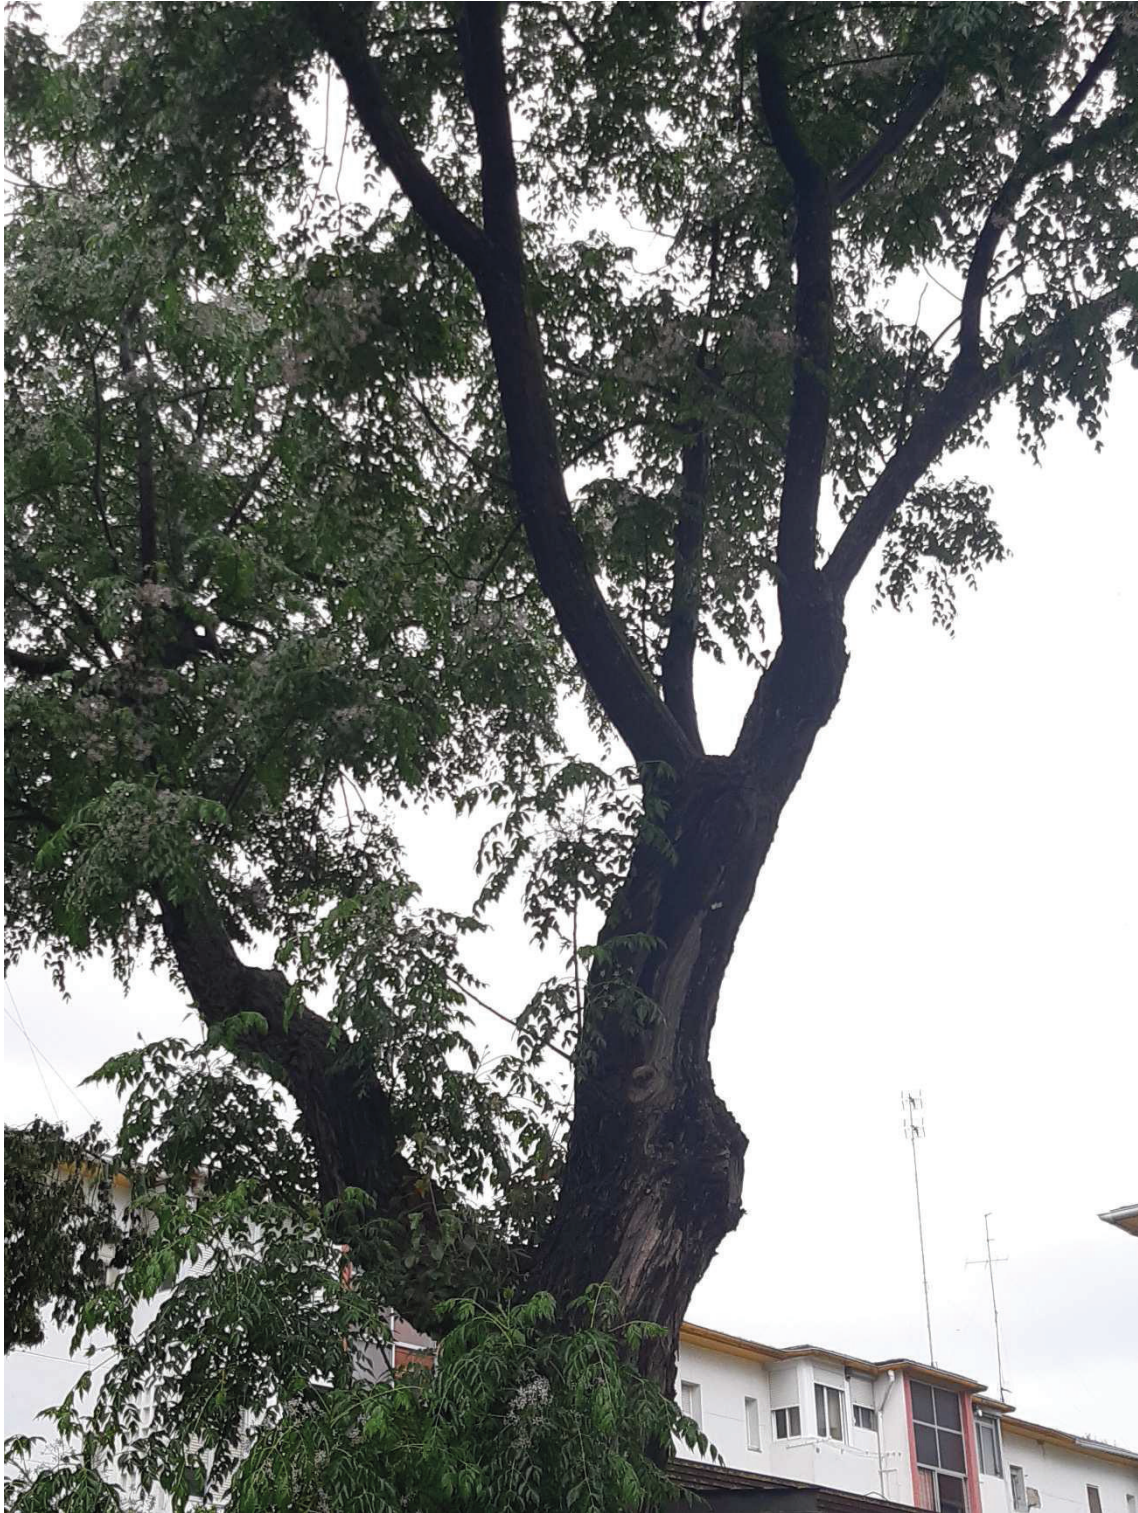
12. FOTOGRAFÍAS:

1. **FECHA:** 23 de abril de 2020
2. **SITUACIÓN:** San José de Calasanz.
3. **Distrito:** Triana.
4. **ESPECIE:** *Melia azedarach*.
5. **P.C. (c.m):** 224
6. **ALTURA (m):** 14
7. **ALCORQUE (m):** 1 x 1.
8. **LATITUD DE ACERADO(m):** 6
9. **LESIONES GRAVES:**
 - Signos de afección fúngica en el interior del tronco, con salida al exterior y duramen expuesto.
 - Chancro por antiguo desgarro de eje secundario.
10. **ESTADO GENERAL:**
 - El estado general, asociado al vigor, es normal.
11. **OBSERVACIONES:**
 - Ejemplar que ha sufrido podas de refaldado reiteradas a lo largo de las últimas décadas.
 - Estructuras en copa generando palancas significativas.
 - Multitud de ejes juveniles de origen epicórmico y vigorosos en la zona de cima de copa.
 - Árbol de gran porte.

Notas, explicaciones, descripciones: Ejemplar de gran porte, fisiológicamente envejecido. Señas visuales de afección fúngica en el interior del tronco, con salidas al exterior y duramen expuesto. Multitud de ejes de origen epicórmicos con crecimiento vigorosos en cima de copa. Efecto palanca significativo, asociado a estos. Chancro producido por desgarro de antiguo eje secundario.

Propuestas y/o consejos Se solicita su apeo, por la incompatibilidad de la posición con la obra que se está llevando a cabo por EMASESA para la sustitución de los colectores O200 Y O210, con la aprobación de la Gerencia de Urbanismo.
