**Expediente: 170/2020**

AP-114-2020

**SOLICITUD DE APEO DE ARBOLADO VIARIO (AP-114-20) PARTE 2ª**

# Formulario de Evaluación Básica de Riesgo de Arbolado

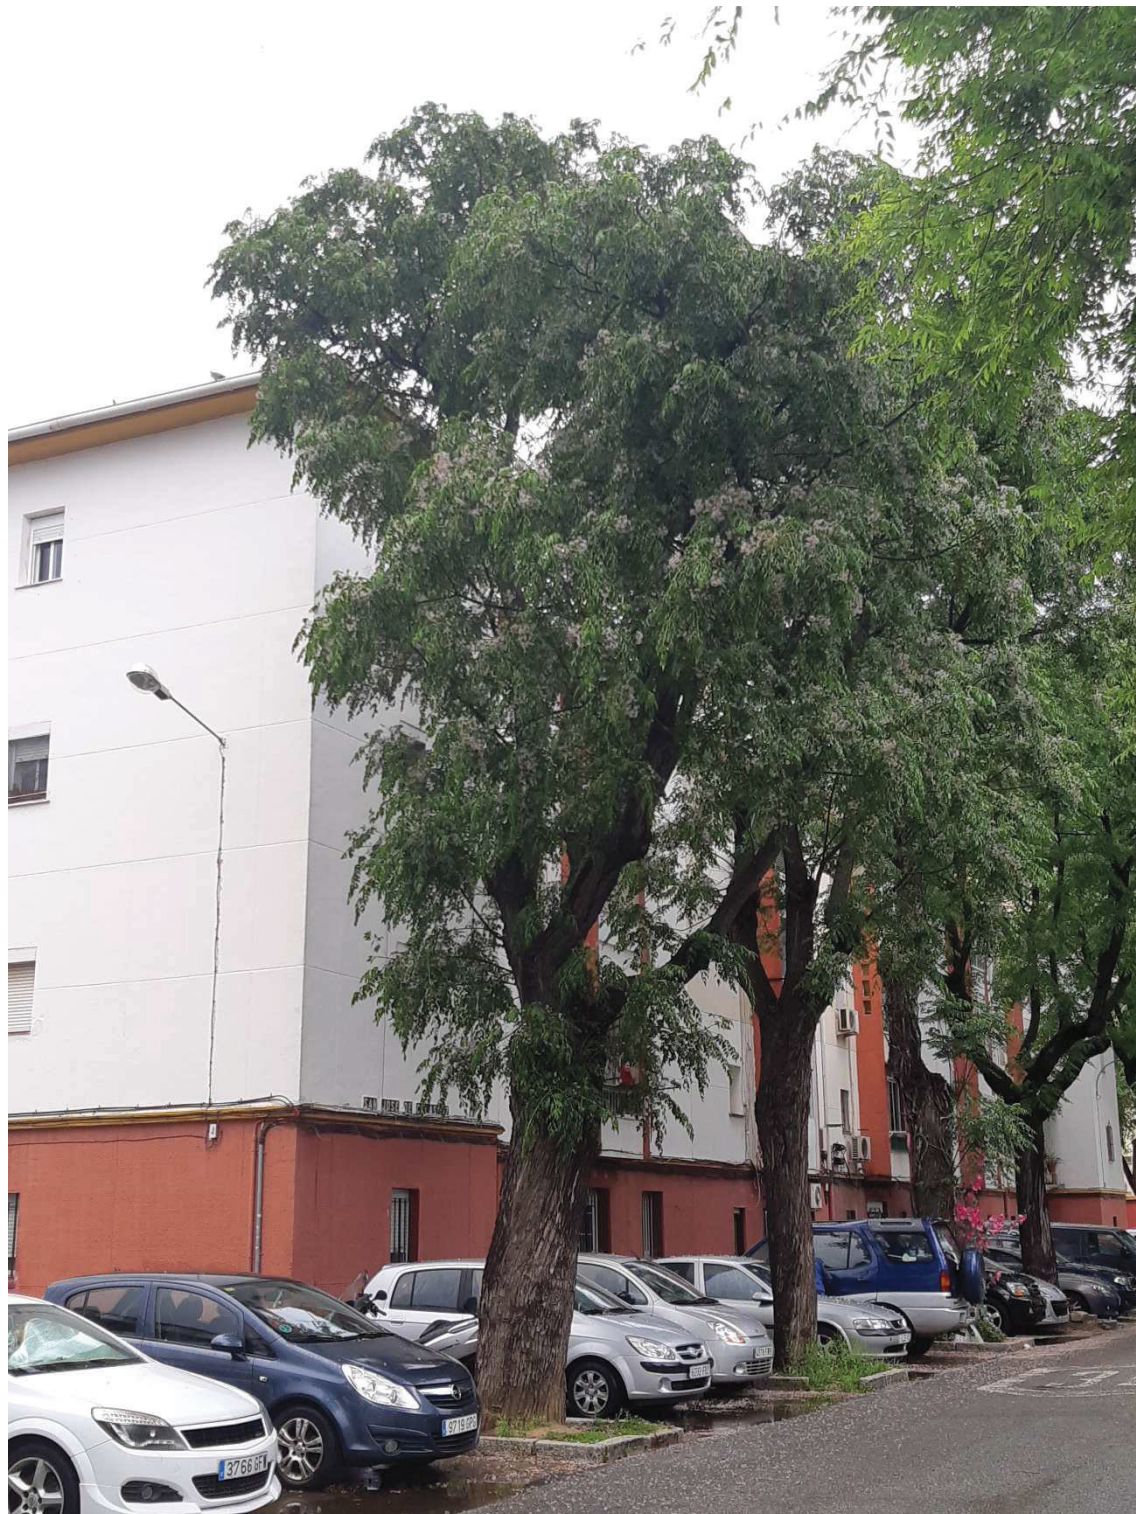
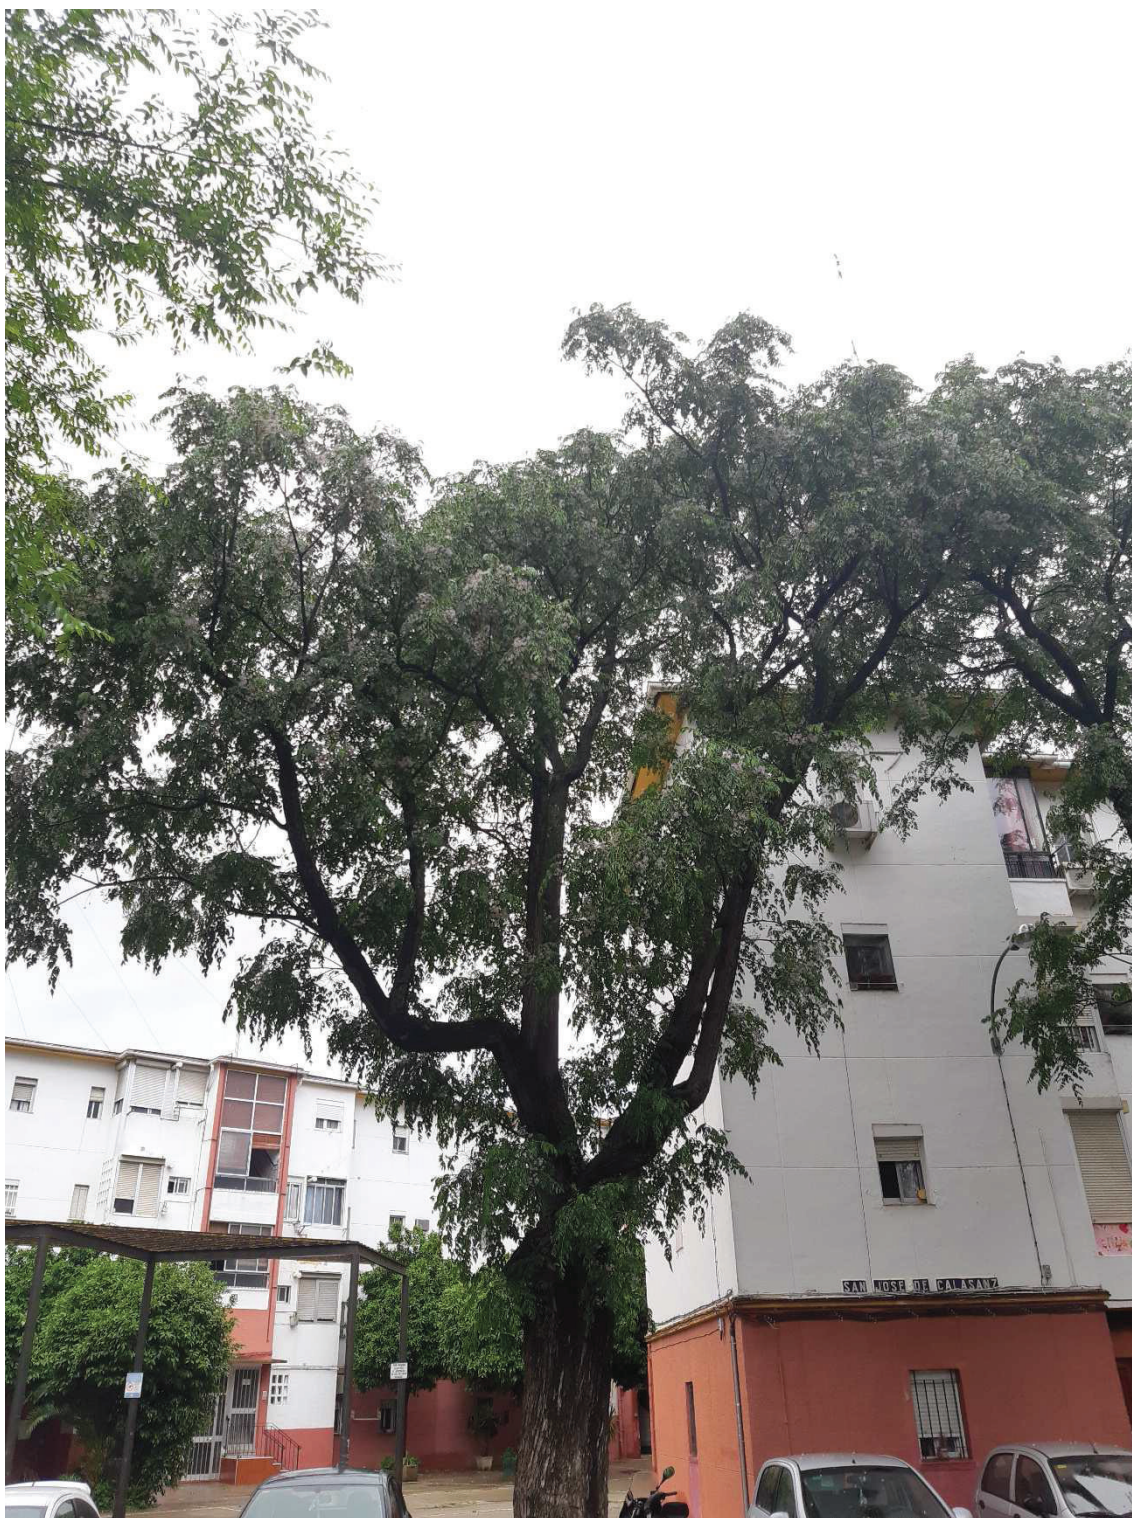
**12. FOTOGRAFÍAS:**

1. **FECHA:** 23 de abril de 2020
2. **SITUACIÓN:** San José de Calasanz.
3. **Distrito:** Triana.
4. **ESPECIE:** *Melia azedarach*.
5. **P.C. (c.m):** 244
6. **ALTURA (m):** 12
7. **ALCORQUE (m):** 1 x 1.
8. **LATITUD DE ACERADO(m):** en zona de aparcamiento.
9. **LESIONES GRAVES:**
  - Signos de afección fúngica en el interior del tronco, con salida al exterior y duramen expuesto.
  - Angulaciones producidas por eliminación de ejes de calibre excesivo.
10. **ESTADO GENERAL:**
  - El estado general, asociado al vigor, es normal.
11. **OBSERVACIONES:**
  - Ejemplar que ha sufrido podas de refaldado reiteradas a lo largo de las últimas décadas.
  - Estructuras en copa generando palancas significativas.
  - Multitud de ejes juveniles de origen epicórmico y vigorosos en la zona de cima de copa.
  - Árbol de gran porte.

**Notas, explicaciones, descripciones:** Ejemplar de gran porte, fisiológicamente envejecido. Señas visuales de afección fúngica en el interior del tronco, con salidas al exterior y duramen expuesto. Multitud de ejes de origen epicórmicos con crecimiento vigorosos en cima de copa. Efecto palanca significativo, asociado a estos. Angulaciones favorecidas por eliminación de ejes de calibre importante.

**Propuestas y/o consejos** Se solicita su apeo, por la incompatibilidad de la posición con la obra que se está llevando a cabo por EMASESA para la sustitución de los colectores O200 Y O210, con la aprobación de la Gerencia de Urbanismo.
