**Expediente: 285/2021**

AP-540-2021 a AP-547-2021  
AP-540-2021  
CAF

**SOLICITUD DE APEO DE ARBOLADO VIARIO (AP 540-21) PARTE 2ª**

**MOTIVO DEL APEO:** Obra de reacondicionamiento urbano (Gerencia de Urbanismo)

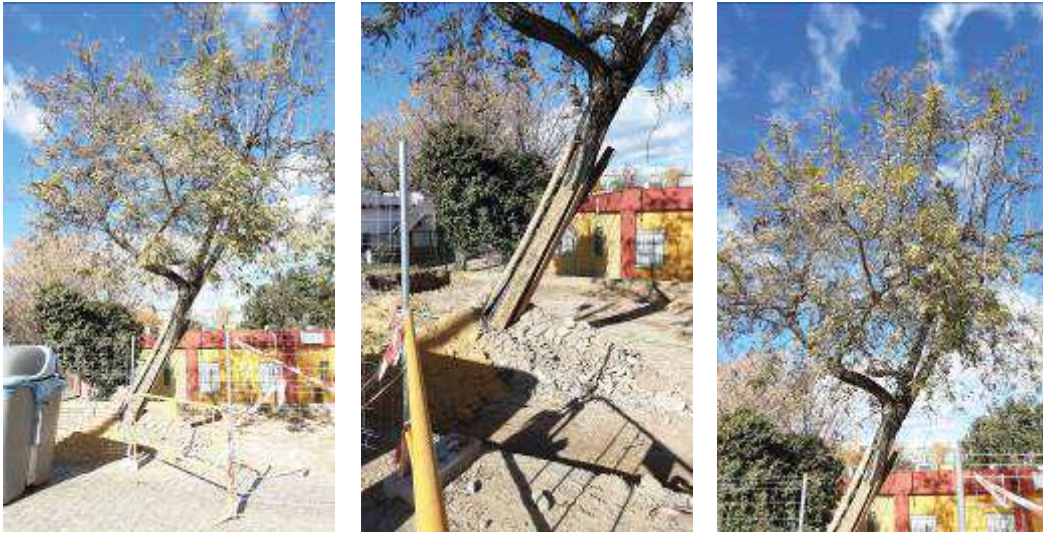
**12. FOTOGRAFÍAS:**

9. **LESIONES GRAVES:**
  - Potencial afección radicular originada por el exceso de compactación del terreno que ha provocado el estancamiento del desarrollo del ejemplar que actualmente muestra falta de vigor evidente.

- Inclinación 29º Este, parcialmente compensada en copa.
  - Varias heridas longitudinales, de origen mecánico, con madera expuesta en la cara SW del tronco (70cm de extensión total) sin tejidos oclusivos perimetrales activos.

- Se observa baja eficacia de las estrategias de compartimentación y refuerzo estructural en los defectos mecánicos.
10. **ESTADO GENERAL:**
  - Árbol maduro, porte refaldado y copa de amplitud reducida (5m de diámetro), con síntomas de decaimiento incipiente (necrosis y clorosis foliar, incremento de transparencia, y mortalidad de la zona distal de las ramas cimeras en el dosel).

11. **OBSERVACIONES:**
  - Interferencia ineludible de la posición arbolada con la obra de la Gerencia de Urbanismo, actualmente en ejecución, para rehabilitación y reacondicionamiento de esta área para la renovación urbanística del espacio y adecuación a la normativa vigente de accesibilidad. Los daños proyectados, infringidos sobre raíces de relevancia estructural dentro del área crítica de anclaje, implican la pérdida definitiva de viabilidad del árbol, sin alternativas posibles que permitan la conservación del ejemplar.

- La obra afecta varios ejemplares más, coetáneos de la misma especie, en esta alineación. Tras la conclusión de los trabajos, se procederá a reponer las posiciones arboladas, mejorando a largo plazo, la cobertura arbórea de este espacio reurbanizado.
