**Expediente: 285/2021**

**SOLICITUD DE APEO DE ARBOLADO VIARIO (AP 544-21) PARTE 2ª**

1. **FECHA:** 7 de diciembre de 2021
2. **SITUACIÓN:** Avenida Blas Infante
3. **DISTRITO:** Triana
4. **ESPECIE:** *Robinia pseudoacacia* ID:70
5. **P.C. (cm):** 85

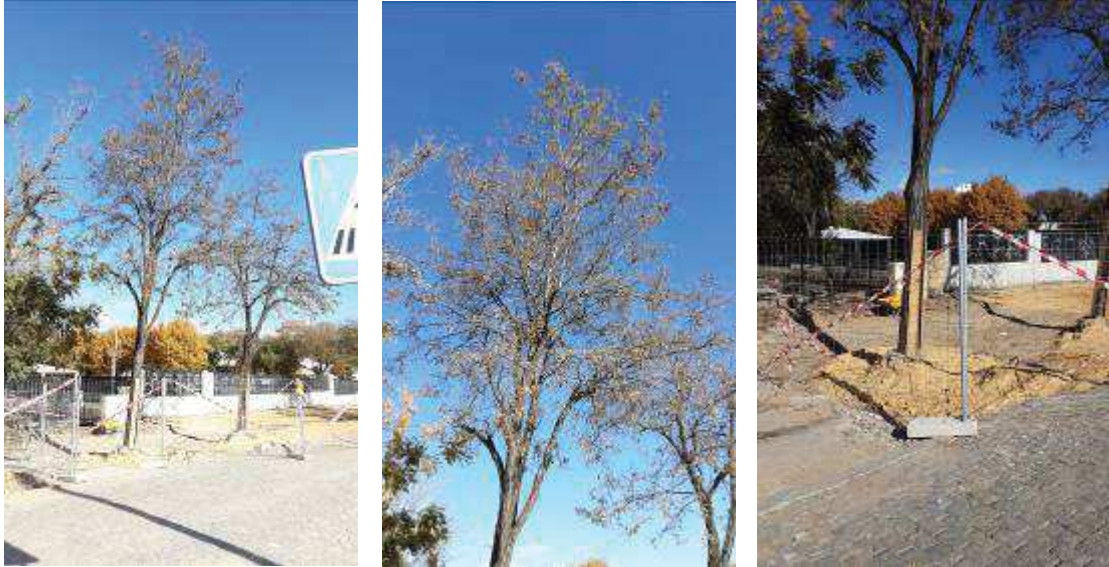
**12. FOTOGRAFÍAS:**

9. **LESIONES GRAVES:**
  - Potencial afección radicular originada por el exceso de compactación del terreno que ha provocado el estancamiento del desarrollo del ejemplar que actualmente muestra falta de vigor evidente.

- Corteza incluida en la cruz principal y contorno abultado, por perímetro engrosado del tronco, bajo ella.
  - Se observa baja eficacia de las estrategias de compartimentación y refuerzo estructural en los defectos mecánicos.

10. **ESTADO GENERAL:**
  - Árbol maduro, con copa de amplitud reducida (4m de diámetro), con síntomas de decaimiento incipiente (necrosis y clorosis foliar, incremento de transparencia, 10% ramas secas y mortalidad de la zona distal de las ramas cimeras en el dosel).
