**Expediente: 285/2021**

AP-540-2021 a AP-547-2021  
AP-547-2021  
CAF

**SOLICITUD DE APEO DE ARBOLADO VIARIO (AP 547-21) PARTE 2ª**

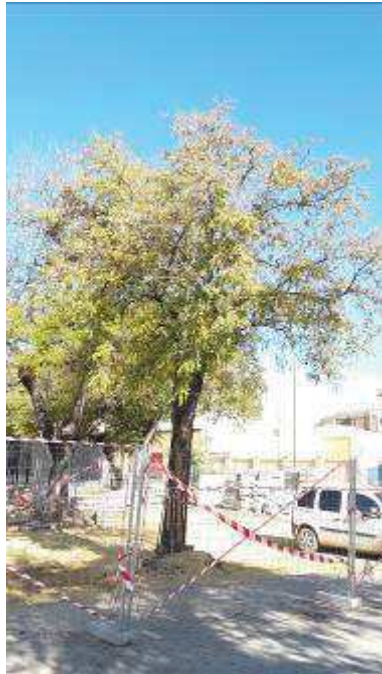
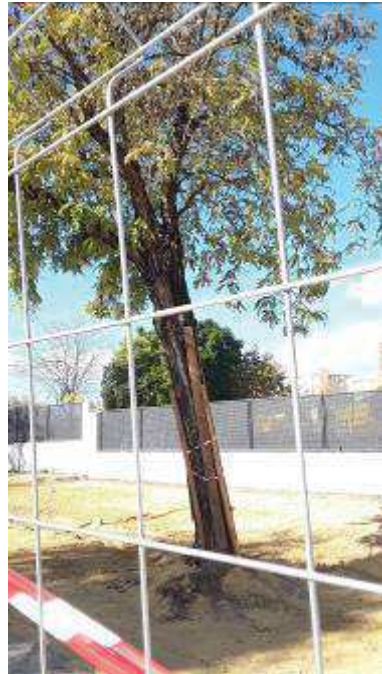
**12. FOTOGRAFÍAS:**

9. **LESIONES GRAVES:**
  - Potencial afección radicular originada por el exceso de compactación del terreno que ha provocado el estancamiento del desarrollo del ejemplar que actualmente muestra falta de vigor evidente.

- Inclinación 17°S, con continuidad en copa.
  - Corteza incluida en la cruz principal.
  - Se observa baja eficacia de las estrategias de compartimentación y refuerzo estructural en los defectos mecánicos.

10. **ESTADO GENERAL:**
  - Árbol maduro, con copa de amplitud reducida (4m de diámetro), con síntomas de decaimiento incipiente (necrosis y clorosis foliar, incremento de transparencia, 10% ramas secas y mortalidad de la zona distal de las ramas cimeras en el dosel).

11. **OBSERVACIONES:**
  - Interferencia ineludible de la posición arbolada con la obra de la Gerencia de Urbanismo, actualmente en ejecución, para rehabilitación y reacondicionamiento de esta área para la renovación urbanística del espacio y adecuación a la normativa vigente de accesibilidad. Los daños proyectados, infringidos sobre raíces de relevancia estructural dentro del área crítica de anclaje, implican la pérdida definitiva de viabilidad del árbol, sin alternativas posibles que permitan la conservación del ejemplar.
