Expediente: 002/2021

AP-512 a 515-2020
AAP

FICHA DE SOLICITUD APEO DE ARBOLADO VIARIO (AP 514-2020) PARTE 2ª

Formulario de Evaluación Básica de Riesgo de Arbolado

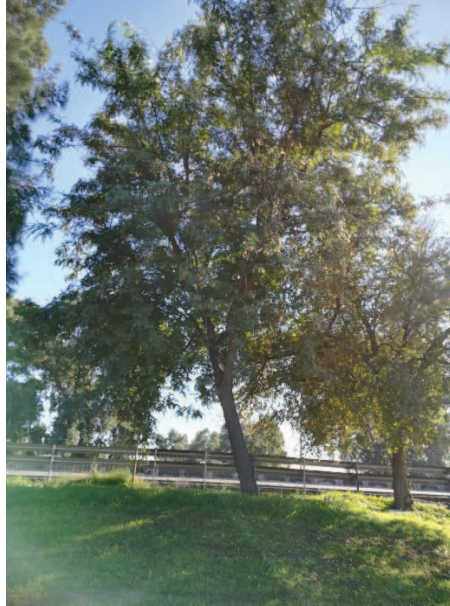
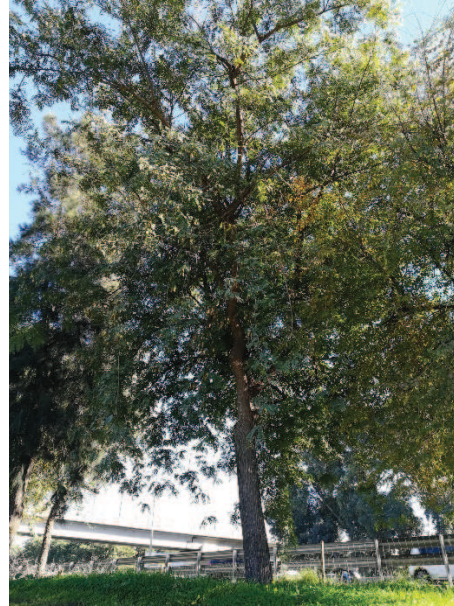
9. FOTOGRAFÍAS:

6. LESIONES GRAVES: Ninguna.

7. ESTADO GENERAL: Bueno. El estado fisiológico, asociado al vigor, es bueno. Presenta inclinación de 10º de tronco y codominancia de ejes sin presentar riesgo alguno en el momento de la inspección.

8. OBSERVACIONES: Es un ejemplar sano y que no presenta defectos graves que generen riesgo de caída del ejemplar.

Notas, explicaciones, descripciones: Tipuana situada en alineación. Presenta inclinación de tronco de 10° y codominancia de ejes. Al tratarse de un imperativo por obra se considera apeo.

Debido a las obras que se van a acometer en la zona por parte de Emasesa y dado que el ejemplar está situado en la traza del mismo, considerándose no trasplantable. Por tratarse de un imperativo por obra de las obras para la Conexión de la 2ª Cintura de Abastecimiento de Sevilla con la artería Ø1600 en el entorno del Parque Guadaira para la garantía de la alimentación a los depósitos de Adufe, se considera imprescindible su apeo.

Propuestas y/o consejos Se solicita el apeo por incompatibilidad con la obra de Emasesa.
