Expediente: 002/2021

AP-512 a 515-2020
AAP

FICHA DE SOLICITUD APEO DE ARBOLADO VIARIO (AP 515-2020) PARTE 2ª

MOTIVO DEL APEO: AFECCIÓN POR OBRAS

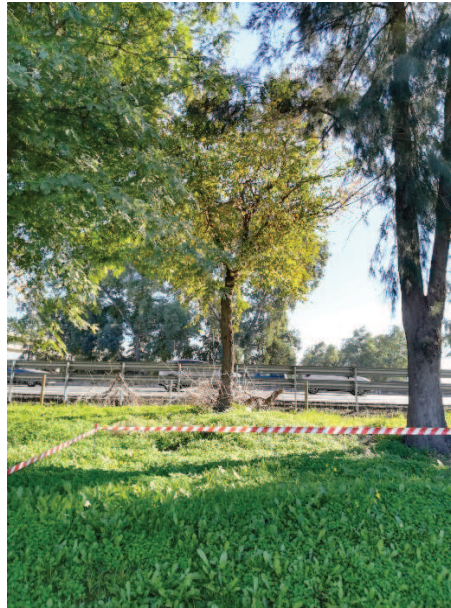
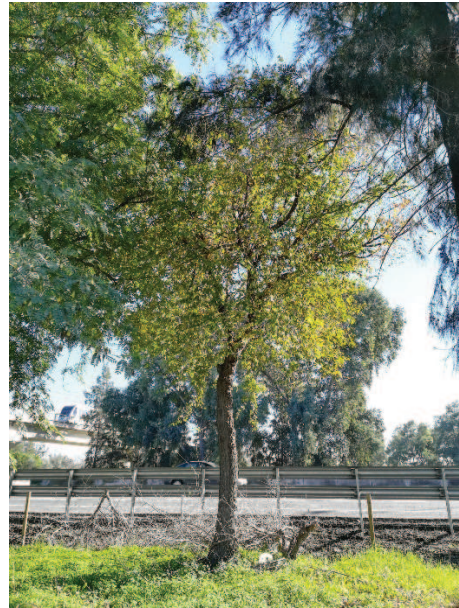
9. FOTOGRAFÍAS:

7. ESTADO GENERAL: Debilitado. El estado fisiológico, asociado al vigor, está debilitado por la presencia de ramas secas, sin presentar riesgo alguno en el momento de la inspección.

8. OBSERVACIONES: Es un ejemplar debilitado y que no presenta defectos graves que generen riesgo de caída del ejemplar.

Debido a las obras que se van a acometer en la zona por parte de Emasesa y dado que el ejemplar está situado en la traza del mismo, considerándose no trasplantable. Por tratarse de un imperativo por obra de las obras para la Conexión de la 2ª Cintura de Abastecimiento de Sevilla con la artería Ø1600 en el entorno del Parque Guadaira para la garantía de la alimentación a los depósitos de Adufe, se considera imprescindible su apeo.
