FICHA DE APEO DE ARBOLADO VIARIO (AP64/21) PARTE 2ª

1. **FECHA:** 19/02/21
2. **SITUACIÓN:** Barriada Juan XXIII **DISTRITO:** Cerro Amate
3. **ESPECIE:** *Ficus elastica* **N ° ID:** 435
4. **P.C. (cm):** 180 **ALTURA (m):** 20 **ALCORQUE (m):** Parterre de terrizo

ISA Formulario de Evaluación Básica de Riesgo de Arbolado

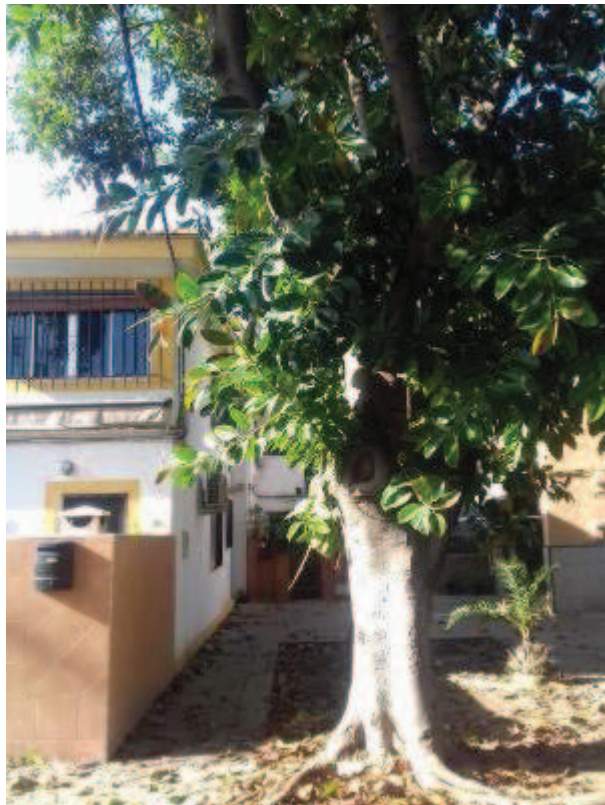
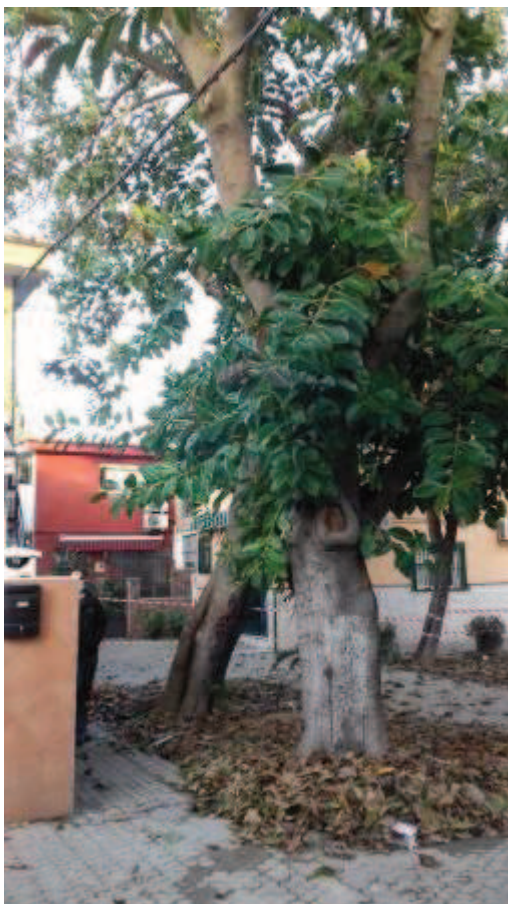
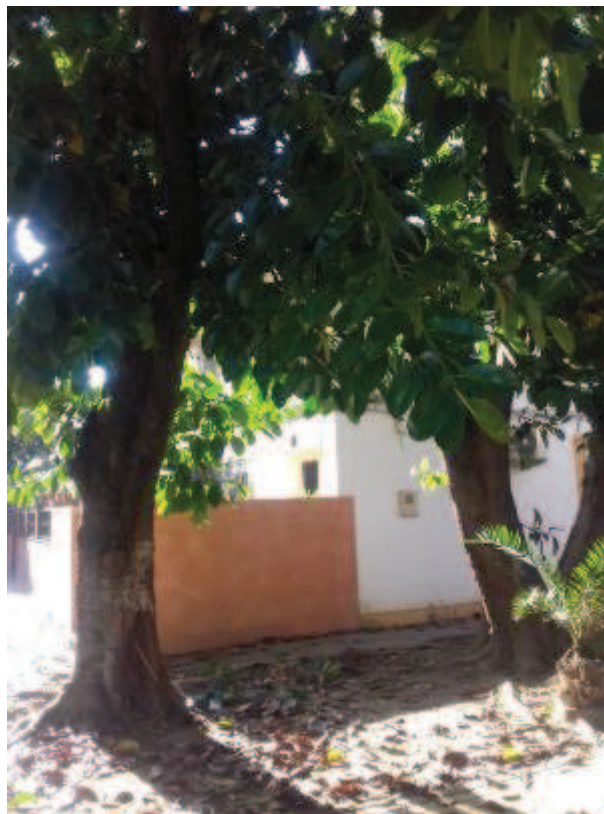
9. FOTOGRAFÍAS

5. **LATITUD DE ACERADO:** Acceso a viviendas.
6. **LESIONES GRAVES:** Antiguas heridas por eliminación de ejes principales, de hasta 30cm de diámetro, con madera expuesta en pudrición. Daños mecánicos provocados intencionadamente en el tronco y en las raíces superficiales, muy vigorosas.

7. **ESTADO GENERAL:** Árbol maduro, con vitalidad óptima y sin afecciones foliares relevantes. Gravemente desestructurado por la ejecución descontrolada de podas vecinales inadecuadas.

8. **OBSERVACIONES:** Interferencias significativas con el cableado eléctrico y con las viviendas próximas, generando roturas y levantamientos en muros y pavimentos aledaños. Situación análoga del ejemplar adyacente ID471, coetáneo y de la misma especie, también plantado por los propios vecinos sin previsión de su rápido crecimiento y del espacio necesario para su desarrollo, vandalizado, y que será apeado en la misma intervención.

Árbol maduro, con vitalidad media, sin afecciones foliares destacables. Corte inadecuado de ramas principales, quedando heridas de grandes dimensiones (hasta 30cm de diámetro), con madera expuesta en proceso de pudrición activa. Daños mecánicos intencionados en tronco para provocar la muerte de este ejemplar y otro coetáneo aledaño debido a las interferencias que genera, a nivel de copa y de raíces leñosas, respecto al entorno urbanizado y a los servicios presentes. Raíces superficiales y cortes en partes leñosas por conflictos con las viviendas próximas. Previsible extensión interna de la pudrición que afecta a la madera expuesta en las heridas.

Ejemplar plantado por iniciativa vecinal sin considerar el espacio requerido para el crecimiento y expansión de copa de esta especie en etapas adultas de desarrollo. Estimando la irreversible restricción del espacio, las interferencias insalvables y los actos vandálicos reiterados para acabar con el árbol, que pueden derivar en el fallo de las partes dañadas sobre zona peatonal, se recomienda el apeo del ejemplar por ubicación inadecuada e inviable.
