**Expediente: 169/2021**

**SOLICITUD DE APEO DE ARBOLADO VIARIO (AP-240-21) PARTE 2ª**

**MOTIVO: POR CRITERIOS DE GESTIÓN/RENOVACIÓN**

1. **FECHA:** 23 de julio de 2021
2. **SITUACIÓN:** Avenida de la Cruz Roja
3. **Distrito:** Macarena
4. **ESPECIE:** *Robinia pseudoacacia*
5. **P.C. (c.m):** 144

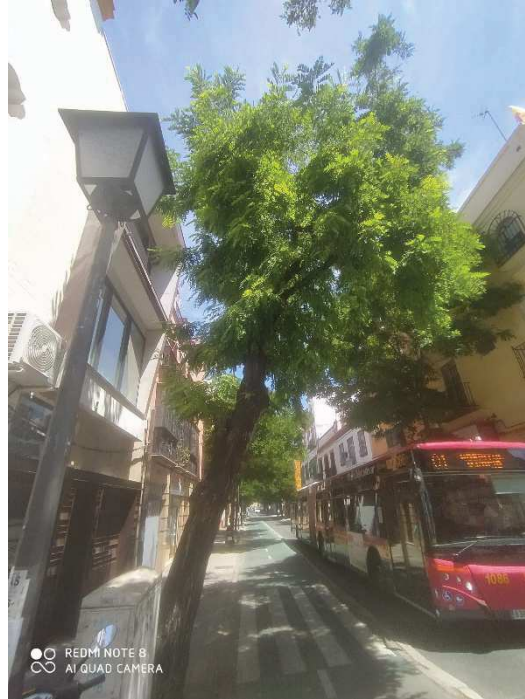
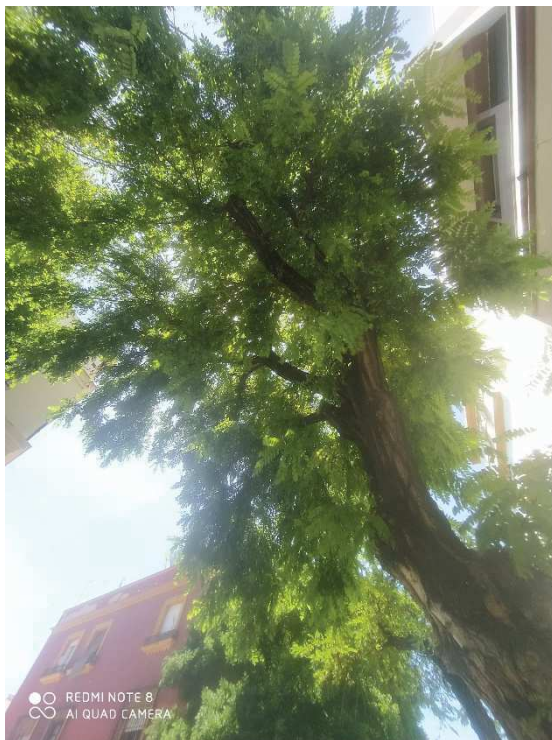
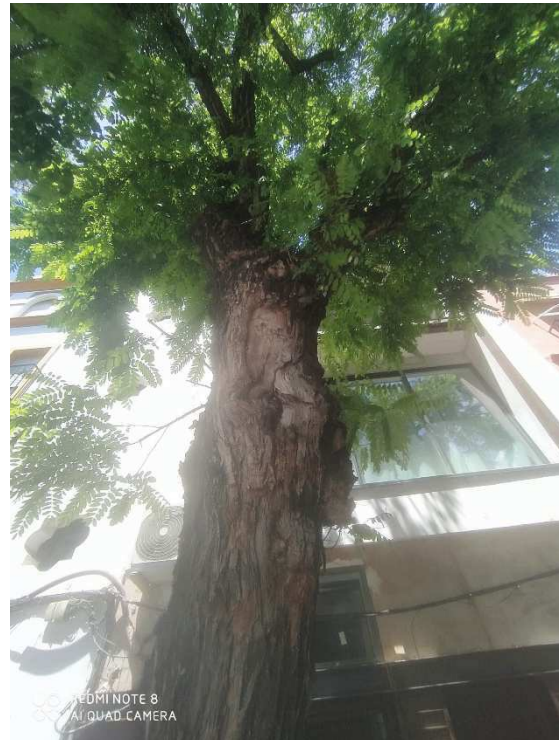
**12. FOTOGRAFÍAS:**

6. **ALTURA (m):** 8
7. **ALCORQUE (m):** 1 x 1
8. **LATITUD DE ACERADO(m):** 4
9. **LESIONES GRAVES:**
  - Ejemplar antiguamente terciado. Generando fragilidad estructural en las inserciones de ejes anclados en dichos puntos.

- Chancro en tronco por debajo de cruz primaria con cavidad interna abierta al exterior y con probable actividad fúngica activa asociada.
  - Se detecta la presencia de hongos activos, por el nivel de degradación de los tejidos en diversas cavidades. Degradación también en los propios labios de herida, que son las estructuras encargadas de consolidar el defecto.

- En anteriores revisiones se han detectado carpóforos aparentemente de *Inonotus spp.* de tamaño considerable. Lo que conlleva una actividad alta de desarrollo del hongo. Actualmente no hay carpóforos visibles debido a que la inspección no coincide con la etapa de mayor desarrollo de los mismos.

- Inclinación generalizada de aproximadamente 21° respecto a la vertical, probablemente inducida por excesiva cercanía de la copa a la fachada adyacente.

- Debido a las características inherentes a los defectos que se señalan en anteriores apartados, se espera un aumento gradual de la incidencia de estos sobre la estabilidad estructural. Y por tanto, hacia un aumento paulatino de la

probabilidad de fallo en el futuro, en contraposición a una disminución constante del aporte de beneficios ecosistémicos.

- La especie que nos ocupa presenta una serie de características que hacen determinar una corta vida útil futura al ejemplar en la situación en la que se encuentra; tiene dificultades para compartimentar y consolidar defectos causados por patógenos de tipo fúngico especialmente.
- Debido a la conjunción del estado de los defectos estructurales y fisiológicos, la edad relativa del ejemplar, su vitalidad y las características de la especie, se puede determinar razonadamente que el ejemplar, como árbol urbano, ha alcanzado la fase en que los costes de mantenimiento son mayores que los beneficios que puede generar.

*"ÚNICO.- Autorizar el apeo de un ejemplar de Robinia pseudoacacia con id nº 38, situado en la Avenida de La Cruz Roja (AP-240-2021). De acuerdo con el informe del Servicio Técnico: MOTIVO DEL APEO: Criterios de gestión/renovación. La especie Robinia pseudoacacia reúne algunos atributos que la convierten en una opción con baja eficiencia relativa como árbol urbano. Debido, entre otros aspectos, a que implica un largo periodo de consolidación tras implantarse y exige constantes actuaciones para favorecer el óptimo desarrollo de su modelo arquitectural en el entorno urbano. Resultando, finalmente, un periodo de mayor aporte de beneficios ecosistémicos relativamente corto. Esta situación se traduce en un balance negativo de costes/beneficios en un significativo porcentaje de los casos, más aun cuando los ejemplares ya envejecidos deben mantenerse dentro de unos rangos de riesgo tolerables. Como gestores conscientes de la importancia del papel del arbolado urbano en la mejora del confort ciudadano, debemos atender al "momento oportunidad" que genera el proyecto de reurbanización que comenzará de manera inminente en la zona. Entre sus principales objetivos se encuentra la creación de un corredor verde a lo largo del eje de la avenida, por lo que es recomendable aprovechar las mejoras del entorno para implantar nuevos ejemplares de calidad ya que con la renovación de éstos se pretende mejorar el arbolamiento de la zona, ampliando la superficie foliar de las posiciones que se renueven bajo estos criterios y, con ello, aumentando exponencialmente los beneficios ecosistémicos que nos brinda el arbolado urbano en el corto-medio plazo. Las obras proyectadas para la reurbanización y climatización de toda la avenida generarán alteraciones significativas en el entorno de los árboles. Acciones como las relacionadas con la renovación del pavimento, circulación continuada de maquinaria pesada o la ejecución de zanjas para la colocación de diversas conducciones en sus inmediaciones producirán afecciones, aunque se procure mantener la máxima atención, especialmente en lo que al sistema radicular se refiere, que como mínimo se reflejará en una desvitalización general que estimamos irreparable para estos ejemplares. Lo cual, atendiendo al estado fisiológico, edad relativa y expectativas de futuro que presentan el ejemplar, haría que aumentara notablemente el riesgo asociado a sus estructuras y/o producirían la muerte prematura del mismo.*
