Expediente: 166/2021

(AP-224-2021 a AP-225-2021)
AP-224-2021
CAF

FICHA DE APEO DE ARBOLADO VIARIO (AP224/21) PARTE 2ª

ISA Formulario de Evaluación Básica de Riesgo de Arbolado

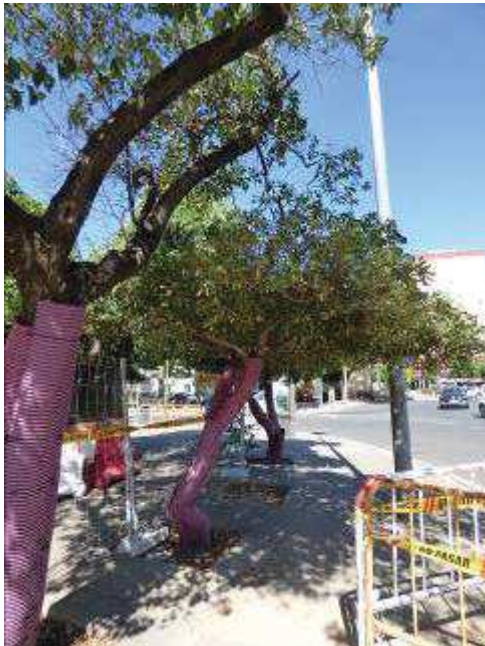
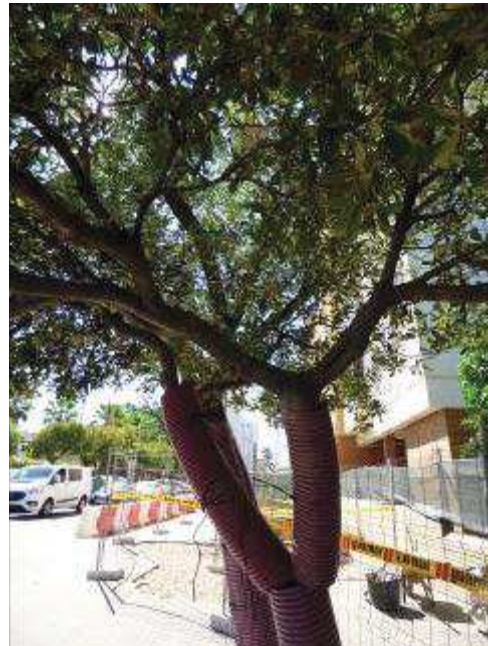
9. FOTOGRAFÍAS

5. **LATITUD DE ACERADO:** Acceso a viviendas y zona comercial.
6. **LESIONES GRAVES:** En el tronco, antiguas heridas con madera expuesta, de escasas dimensiones y alcance superficial. Sin defectos mecánicos significativos.

7. **ESTADO GENERAL:** Árbol adulto, con vitalidad media, porte refaldado.
8. **OBSERVACIONES:** Interferencia ineludible de la posición arbolada con la obra de la empresa EMASESA para sustitución de la red subterránea de abastecimiento y saneamiento en la Barriada Juan XXIII. Los daños proyectados, infringidos sobre raíces de relevancia estructural dentro del área crítica de anclaje, implican la pérdida definitiva de viabilidad del árbol, sin alternativas posibles del trazado soterrado que permitan la conservación del ejemplar.

MOTIVO DEL APEO: Obra de sustitución de canalizaciones de servicios de EMASESA
