Expediente: 167/2021

(AP-226-2021 a AP-230-2021)
AP-226-2021
CAF

FICHA DE APEO DE ARBOLADO VIARIO (AP226/21) PARTE 2ª

ISA Formulario de Evaluación Básica de Riesgo de Arbolado

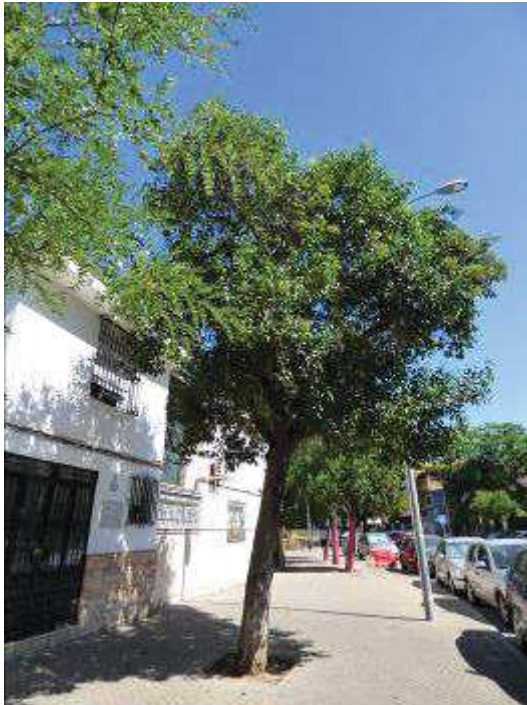
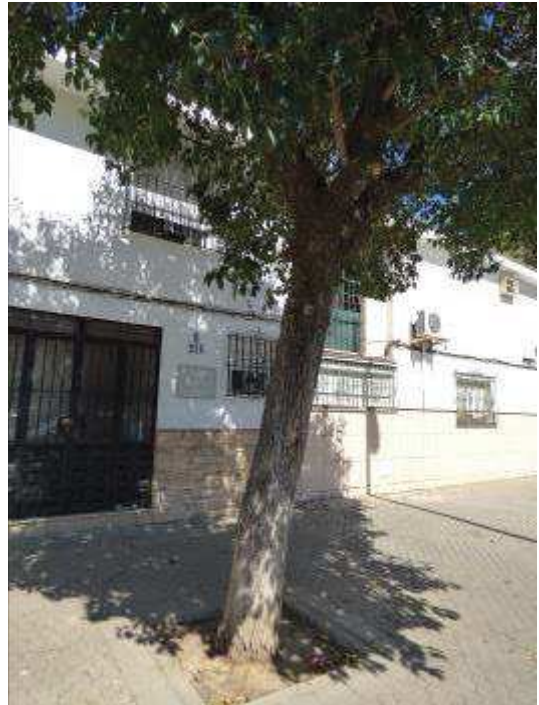
9. FOTOGRAFÍAS

5. **LATITUD DE ACERADO:** Acceso a viviendas y franja de aparcamiento en línea.
6. **LESIONES GRAVES:** Inclinado 12ºN. Zonas de descortezado y madera expuesta por lesiones superficiales en el tronco y base de ejes principales. Pudrición incipiente del duramen.

7. **ESTADO GENERAL:** Árbol maduro, vitalidad media, porte refaldado.
8. **OBSERVACIONES:** Interferencia ineludible de la posición arbolada con la obra de la empresa EMASESA para sustitución de la red subterránea de abastecimiento y saneamiento en la Barriada Juan XXIII. Los daños proyectados, infringidos sobre raíces de relevancia estructural dentro del área crítica de anclaje, implican la pérdida definitiva de viabilidad del árbol, sin alternativas posibles del trazado soterrado que permitan la conservación del ejemplar.

Árbol maduro, con vitalidad óptima, de porte medio y sin afecciones foliares relevantes. Inclinado 12°N con proyección sobre el acerado. Lesiones superficiales, como descortezados y madera expuesta en tronco, de escasa trascendencia estructural y sin otros defectos mecánicos significativos visibles. Dada la fase de desarrollo, previsible pudrición interna incipiente, a nivel del duramen.

La ejecución de las obras de sustitución de las canalizaciones subterráneas de los servicios de abastecimiento y saneamiento de EMASESA obligan al apeo del ejemplar, puesto que afectan de manera grave e ineludible a las raíces leñosas de relevancia estructural del árbol, a causa de la excavación en el área crítica de anclaje, lo que implica un incremento no tolerable del riesgo de vuelco y compromete definitivamente su viabilidad a corto plazo. Una vez completada la obra, se procederá a la renovación del arbolado viario afectado por estos trabajos.
